## INFORME TÉCNICO DE FISCALIZACIÓN AMBIENTAL

**CES ALLAN (RNA 110521)**

**DSI-2024-1283-XI-RCA**

Fecha creación: 23-12-2024

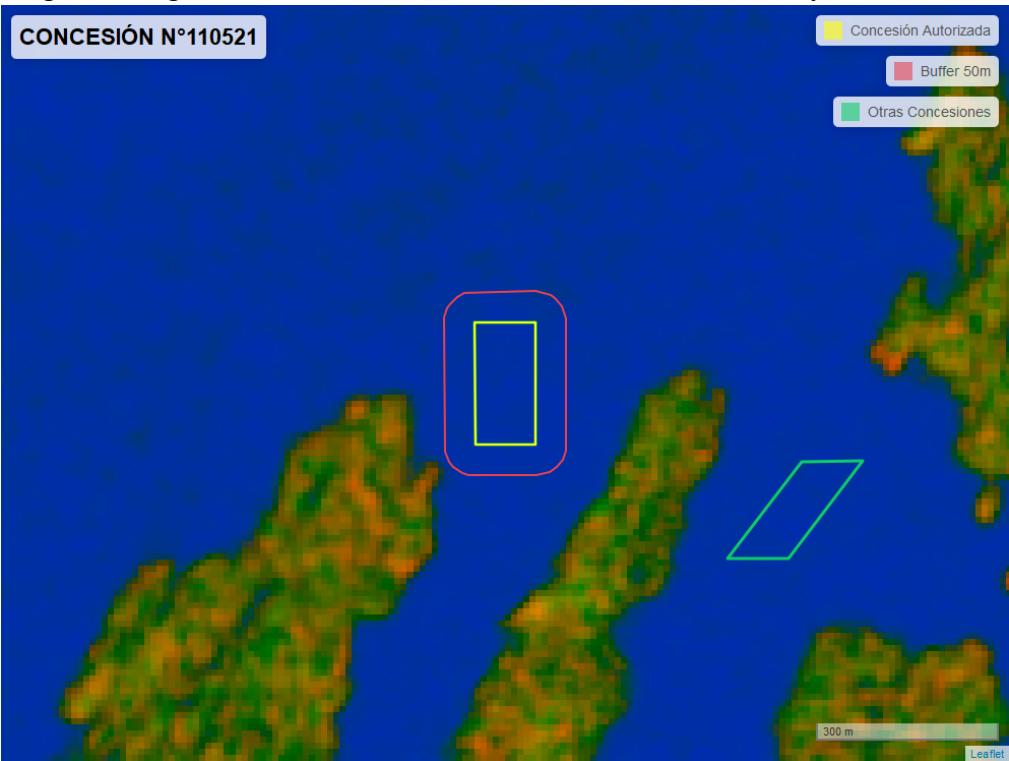
Figura 2. Imagen satelital del monitoreo realizado entre el 01/01/2024 y el 29/02/2024

| Período/Fecha | Resultado módulo(s) de cultivo | Resultado estructura(s) de apoyo |
|---|---|---|
| Entre el 01/01/2024 y el 29/02/2024 | Se identifica la ausencia de módulos de cultivo de peces dentro de los límites de concesión. | Se identifica la ausencia de estructura(s) de apoyo dentro de los límites de concesión. |

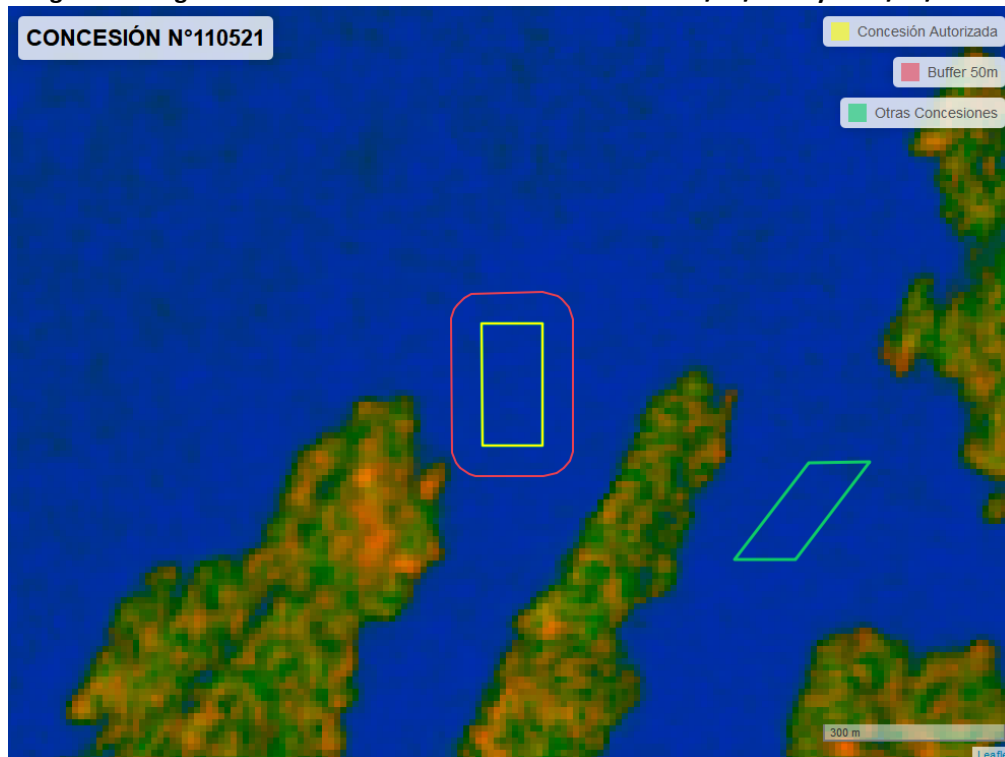
**Figura 3. Imagen satelital del monitoreo realizado entre el 01/04/2024 y el 31/05/2024**

| Período/Fecha | Resultado módulo(s) de cultivo | Resultado estructura(s) de apoyo |
|---|---|---|
| Entre el 01/04/2024 y el 31/05/2024 | Se identifica la ausencia de módulos de cultivo de peces dentro de los límites de concesión. | Se identifica la ausencia de estructura(s) de apoyo dentro de los límites de concesión. |

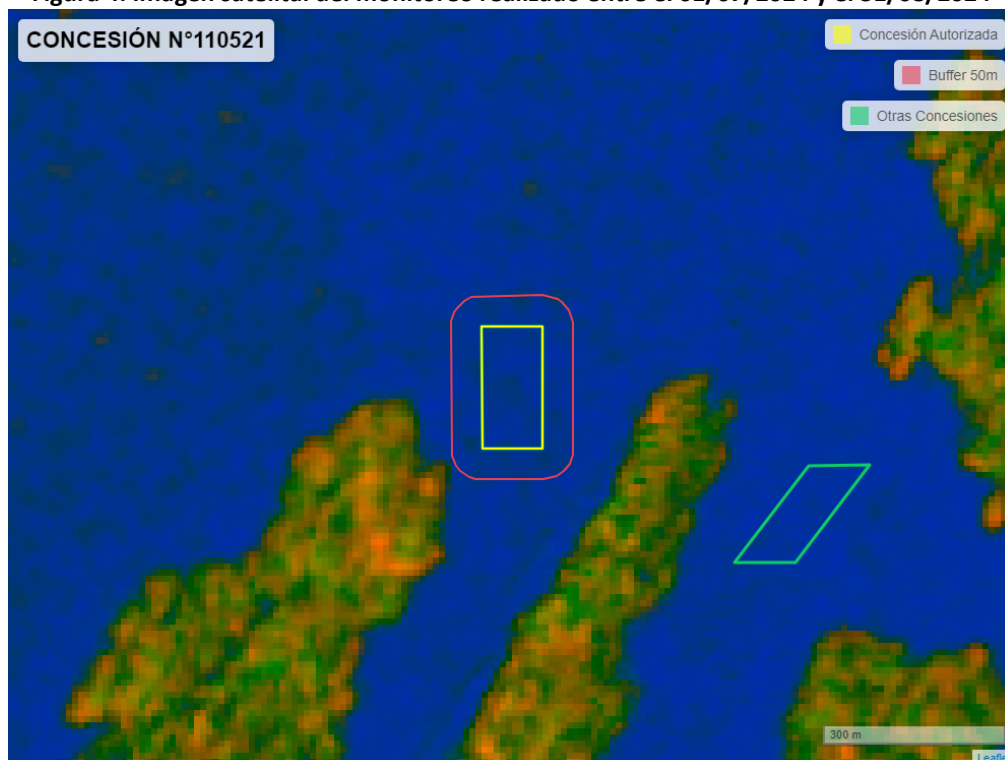
**Figura 4. Imagen satelital del monitoreo realizado entre el 01/07/2024 y el 31/08/2024**

| Período/Fecha | Resultado módulo(s) de cultivo | Resultado estructura(s) de apoyo |
|---|---|---|
| Entre el 01/07/2024 y el 31/08/2024 | Se identifica la ausencia de módulos de cultivo de peces dentro de los límites de concesión. | Se identifica la ausencia de estructura(s) de apoyo dentro de los límites de concesión. |
