## INFORME TÉCNICO DE FISCALIZACIÓN AMBIENTAL

**CES VALVERDE 1 (RNA 110524)**

**DSI-2024-1286-XI-RCA**

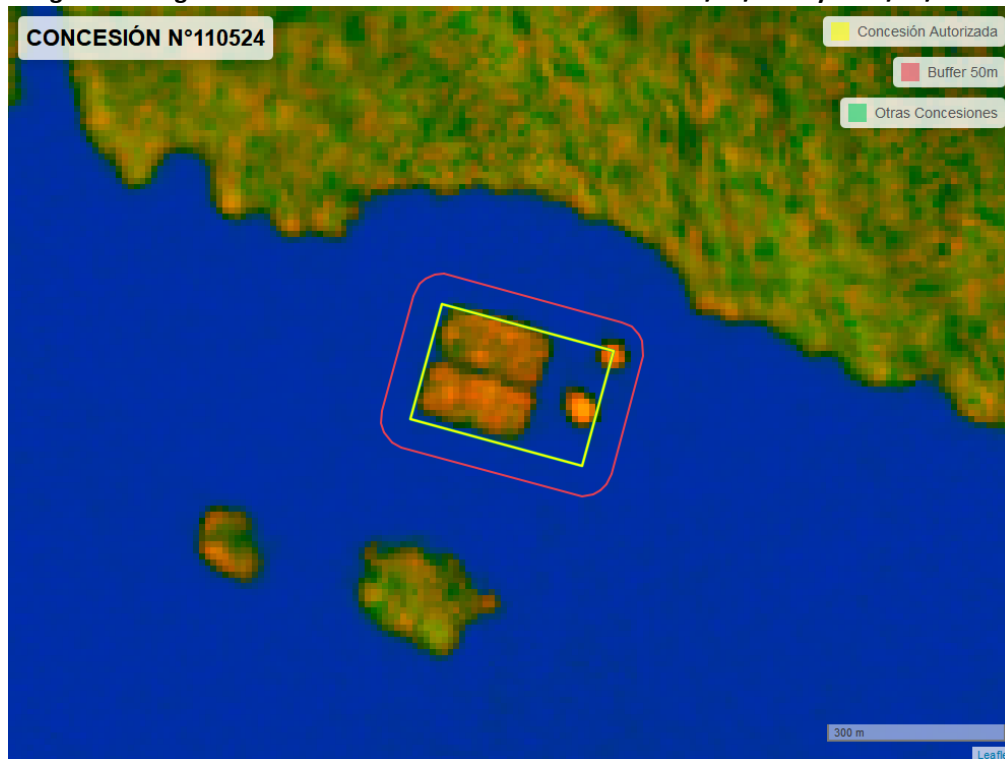
**Figura 3. Imagen satelital del monitoreo realizado entre el 01/04/2024 y el 31/05/2024**

| Período/Fecha | Resultado módulo(s) de cultivo | Resultado estructura(s) de apoyo |
|---|---|---|
| Entre el 01/04/2024 y el 31/05/2024 | Se identifica la presencia de módulos de cultivo de peces dentro de los límites de concesión. | Se identifica la presencia de estructura(s) de apoyo dentro de los límites de concesión. |
