## INFORME TÉCNICO DE FISCALIZACIÓN AMBIENTAL

**MATILDE 624 (RNA 110593)**

**DSI-2024-1347-XI-RCA**

## 1 RESUMEN

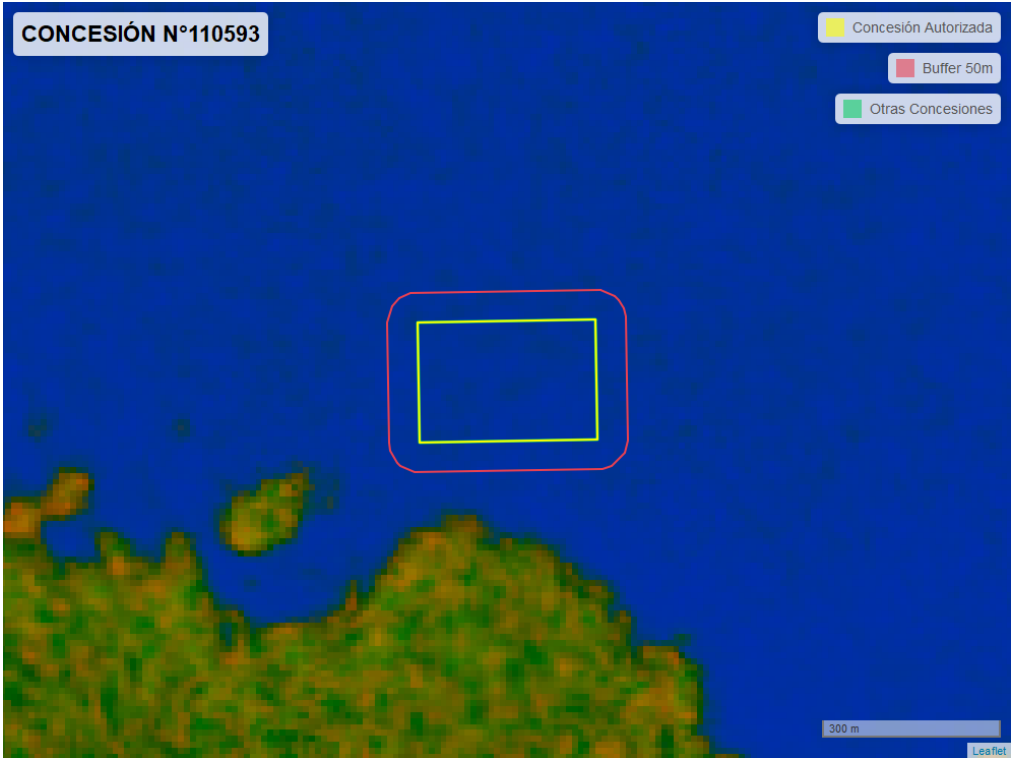
| Período/Fecha | Resultado módulo(s) de cultivo | Resultado estructura(s) de apoyo |
|---|---|---|
| Entre el 01/01/2024 y el 29/02/2024 | Se identifica la ausencia de módulos de cultivo de peces dentro de los límites de concesión. | Se identifica la ausencia de estructura(s) de apoyo dentro de los límites de concesión. |

Figura 2. Imagen satelital del monitoreo realizado entre el 01/01/2024 y el 29/02/2024

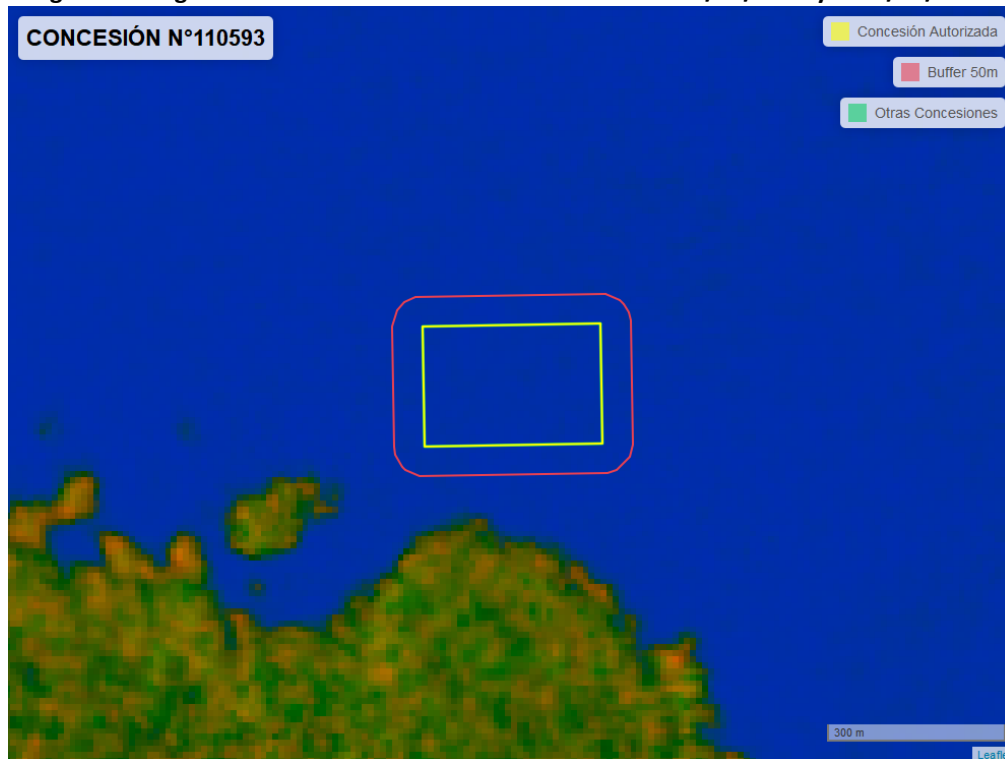
| Período/Fecha | Resultado módulo(s) de cultivo | Resultado estructura(s) de apoyo |
|---|---|---|
| Entre el 01/04/2024 y el 31/05/2024 | Se identifica la ausencia de módulos de cultivo de peces dentro de los límites de concesión. | Se identifica la ausencia de estructura(s) de apoyo dentro de los límites de concesión. |

**Figura 3. Imagen satelital del monitoreo realizado entre el 01/04/2024 y el 31/05/2024**

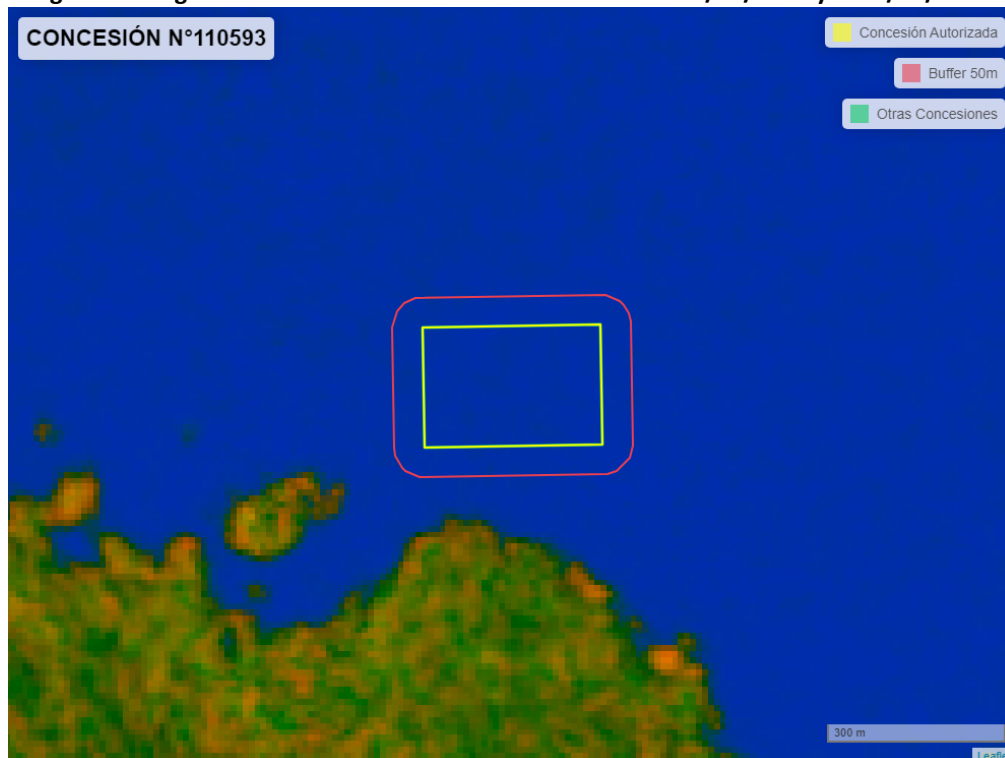
| Período/Fecha | Resultado módulo(s) de cultivo | Resultado estructura(s) de apoyo |
|---|---|---|
| Entre el 01/07/2024 y el 31/08/2024 | Se identifica la ausencia de módulos de cultivo de peces dentro de los límites de concesión. | Se identifica la ausencia de estructura(s) de apoyo dentro de los límites de concesión. |

**Figura 4. Imagen satelital del monitoreo realizado entre el 01/07/2024 y el 31/08/2024**
