## INFORME TÉCNICO DE FISCALIZACIÓN AMBIENTAL

**CES JORGE 734 (RNA 110640)**

**DSI-2024-1387-XI-RCA**

Fecha creación: 23-12-2024

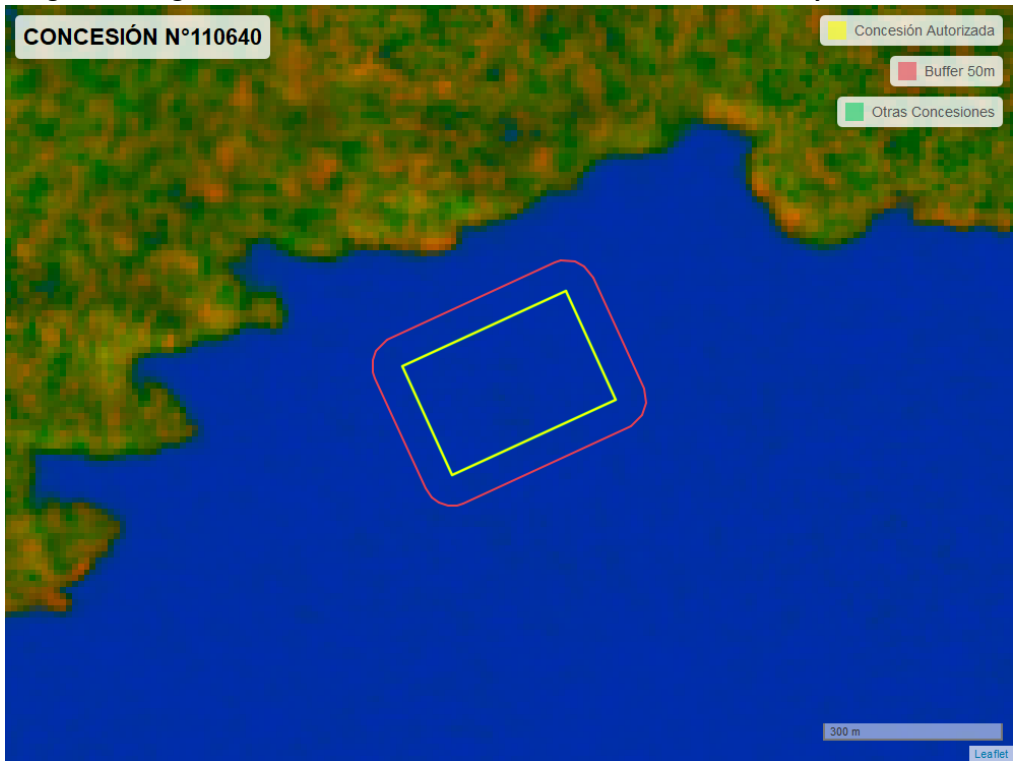
Figura 2. Imagen satelital del monitoreo realizado entre el 01/01/2024 y el 29/02/2024

| Período/Fecha | Resultado módulo(s) de cultivo | Resultado estructura(s) de apoyo |
|---|---|---|
| Entre el 01/01/2024 y el 29/02/2024 | Se identifica la ausencia de módulos de cultivo de peces dentro de los límites de concesión. | Se identifica la ausencia de estructura(s) de apoyo dentro de los límites de concesión. |

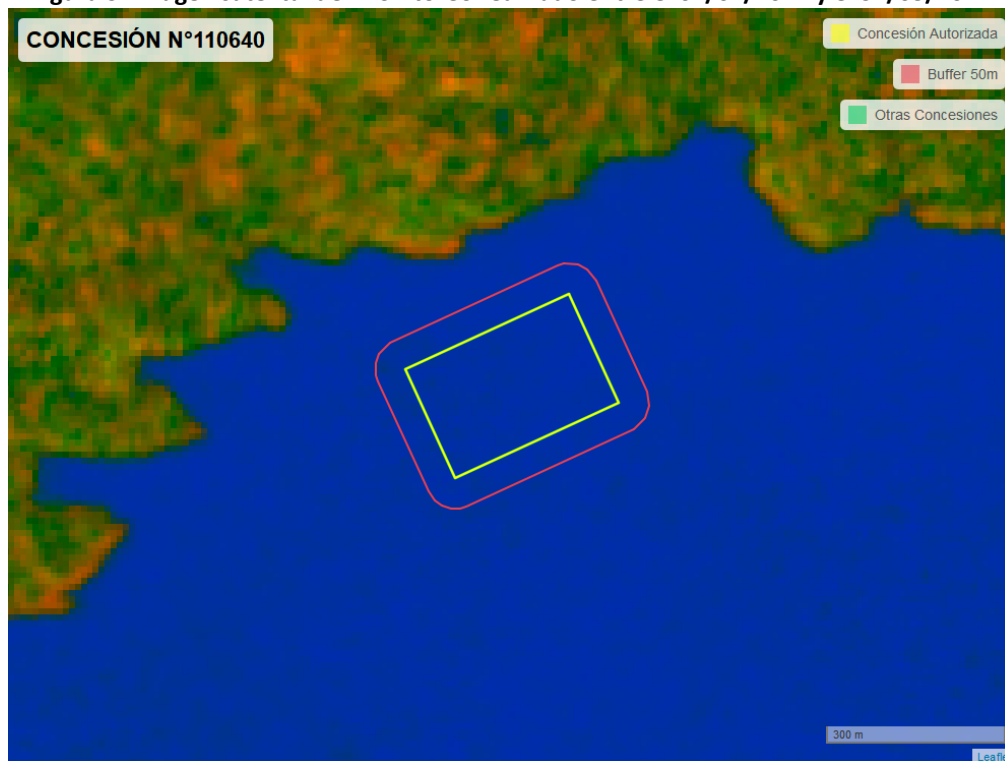
**Figura 3. Imagen satelital del monitoreo realizado entre el 01/04/2024 y el 31/05/2024**

| Período/Fecha | Resultado módulo(s) de cultivo | Resultado estructura(s) de apoyo |
|---|---|---|
| Entre el 01/04/2024 y el 31/05/2024 | Se identifica la ausencia de módulos de cultivo de peces dentro de los límites de concesión. | Se identifica la ausencia de estructura(s) de apoyo dentro de los límites de concesión. |

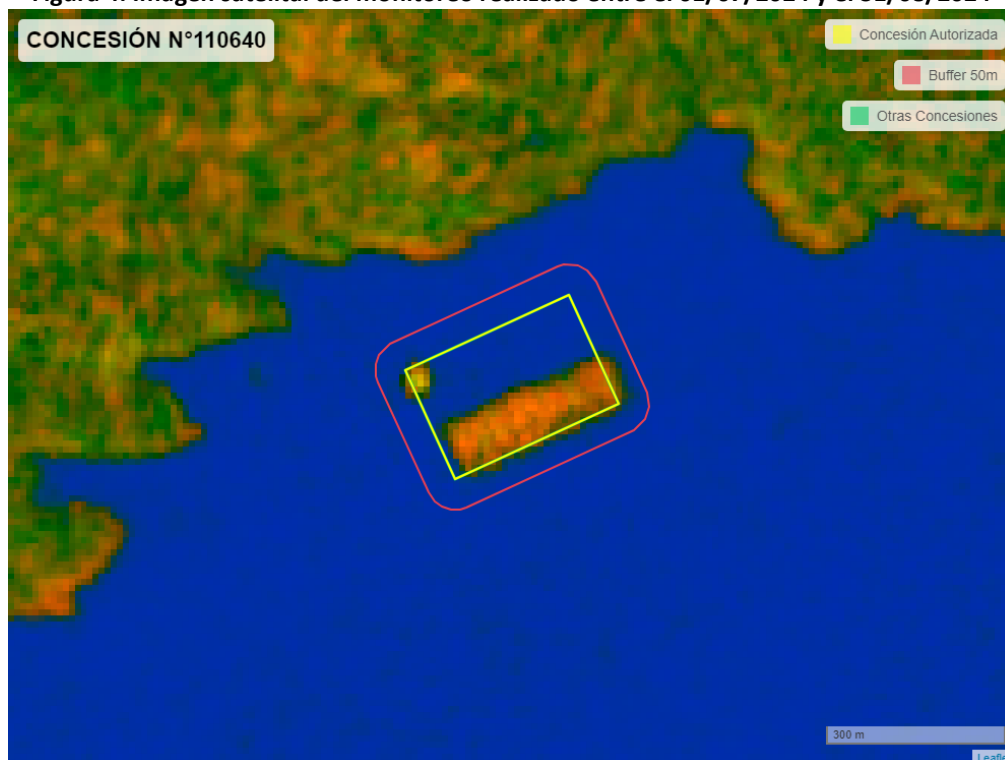
**Figura 4. Imagen satelital del monitoreo realizado entre el 01/07/2024 y el 31/08/2024**

| Período/Fecha | Resultado módulo(s) de cultivo | Resultado estructura(s) de apoyo |
|---|---|---|
| Entre el 01/07/2024 y el 31/08/2024 | Se identifica la presencia de módulos de cultivo de peces dentro de los límites de concesión. | Se identifica la presencia de estructura(s) de apoyo dentro de los límites de concesión. |
