INFORME TÉCNICO DE FISCALIZACIÓN AMBIENTAL

LÍDER EXPRESS RECABARREN

DFZ-2024-2096-IX-NE

JUNIO 2025

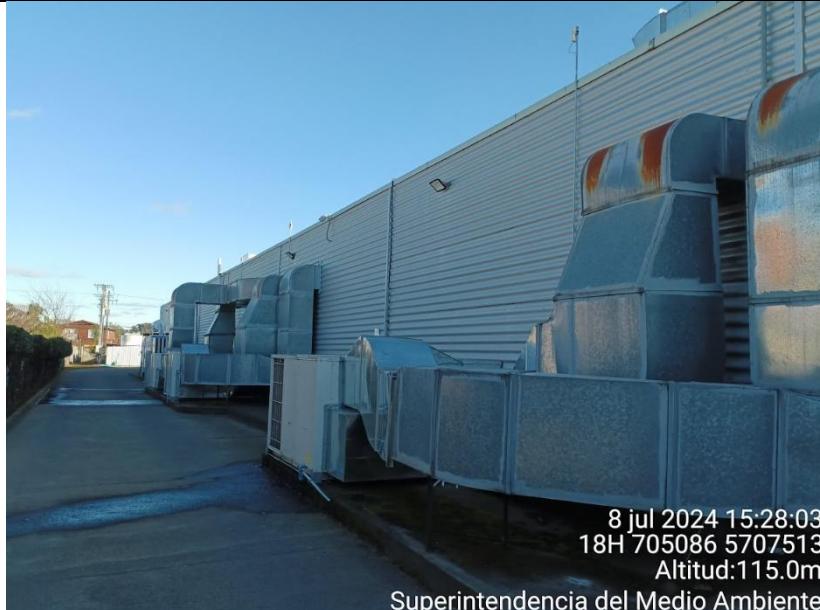
3. En el supermercado se realiza una reunión informativa con la Sra. María Angelica Catalán, jefa de área del supermercado. Luego de la reunión, la Sra. Catalán, muestra al fiscalizador, las principales fuentes emisoras de ruidos que corresponden a dos sistemas de aire acondicionado y un grupo electrógeno localizados en calle interior paralela a calle Franklin, además, del sector Sur en donde se ubican las cámaras de frío. La Sra. Catalán, informa que se han realizado distintas mejoras a estas fuentes de ruido, para el control de las emisiones acústicas. Ver fotografías 1 y 2.

Fotografía 1. Sistema de aire acondicionado ubicado al exterior del galpón del supermercados y paralelo a calle Franklin.

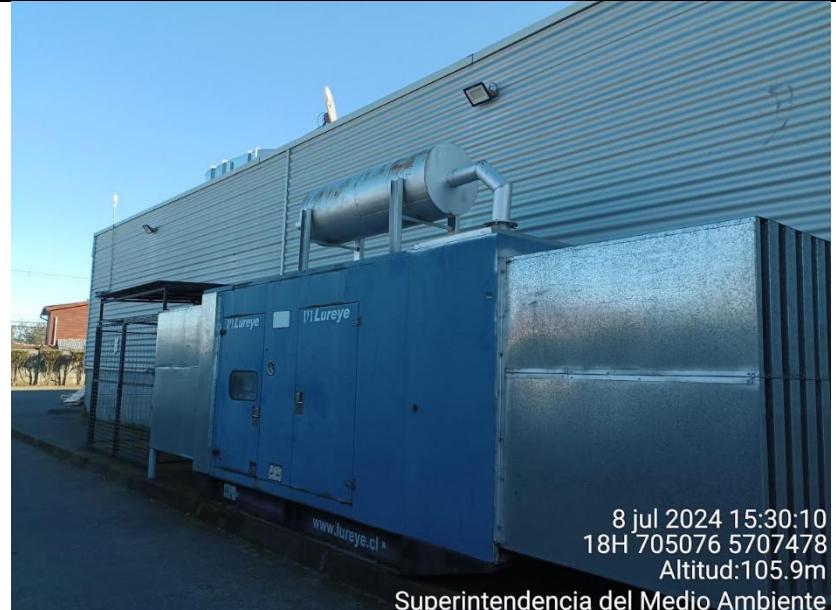
Fotografía 2. Imagen del grupo electrógeno, con sistema de silenciadores en techo y costados del equipo.

4. Por su parte, el titular con fecha 22 de julio del 2024 (Anexo 5), da respuesta al requerimiento de la SMA, informando principalmente lo siguiente:
 - El titular señala que, en el mes de enero del año 2023, se instalaron silenciadores de tipo splitter y un silenciador cilíndrico en grupo electrógeno del supermercado. Se adjuntan fotografías del equipo, órdenes de compra y un informe que detalla las medidas implementadas.
