## INFORME TÉCNICO DE FISCALIZACIÓN AMBIENTAL

### Programa de Cumplimiento

**RILES LACTEOS MULPULMO**

**DFZ-2025-560-X-PC**

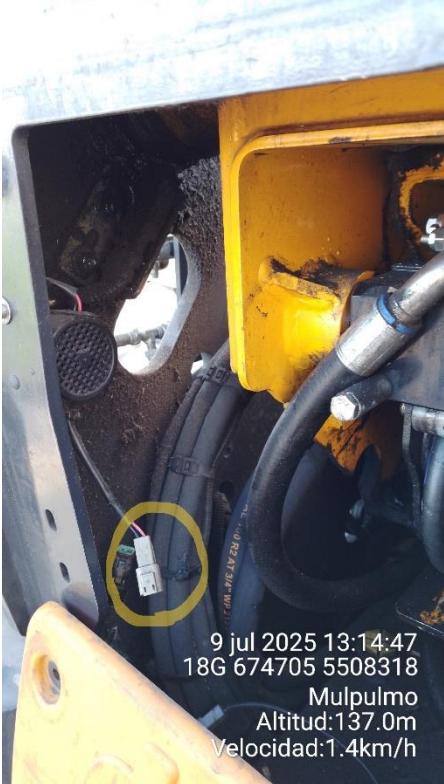
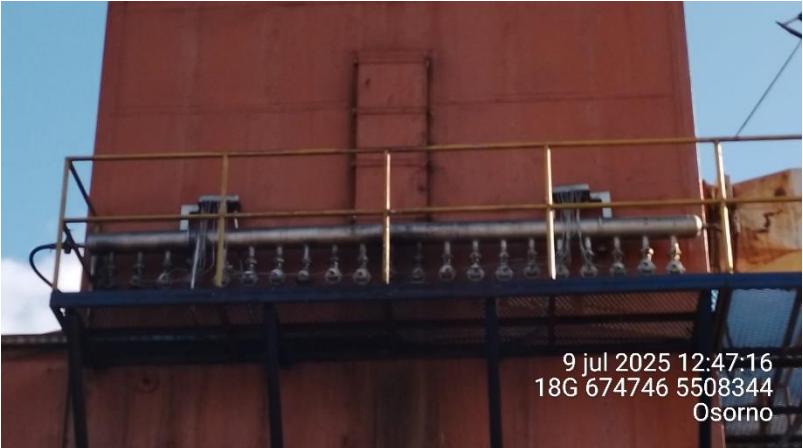
<b>Fotografía 1</b>	<b>Fecha:</b> 09/07/25	<b>Fotografía 1.</b>	<b>Fecha:</b> 09/07/25
<b>Coordenadas UTM DATUM WGS84 HUSO</b>	<b>Norte:</b> 674705 <b>Este:</b> 5508318	<b>Coordenadas DATUM WGS84 HUSO</b>	<b>Norte:</b> 674746 <b>Este:</b> 5508344
<b>Descripción del medio de prueba:</b> Evidencia en círculo amarillo la desconexión de la alarma de retroceso del manipulador.	<b>Descripción del medio de prueba:</b> Silenciadores en operación del sistema de limpieza de filtro de mangas.

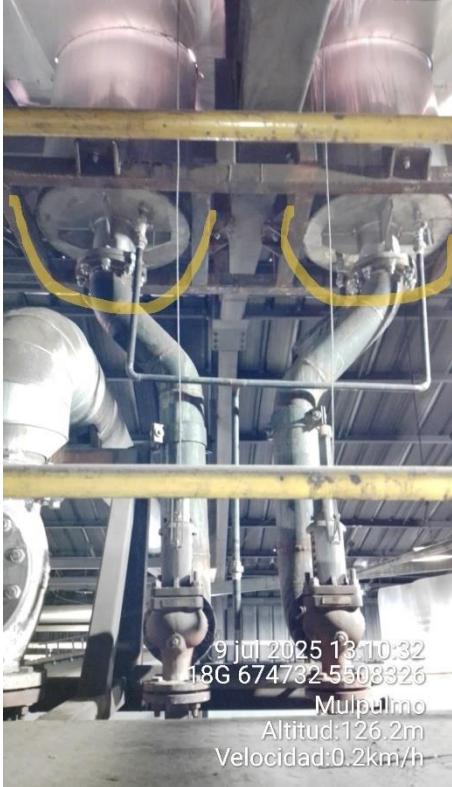
<p>9 juli 2025 13:10:32 18G 674732-5508326 Mulpulmo Altitud:126.2m Velocidad:0.2km/h</p>		<p><b>Tabla 11. Evaluación Normativa Periodo Diurno</b></p>

<p>Fuente: Algoritmos, part of ALS Limited, 2025. *Operación normal **Operación máxima</p>				Receptor	NPC dB(A)	Límite Máximo Permitido Diurno dB(A)	Estado	Evaluación	R1-1*	41	51	No Supera	Cumple	R1-2**	47	51	No Supera	Cumple
Receptor	NPC dB(A)	Límite Máximo Permitido Diurno dB(A)	Estado	Evaluación																
R1-1*	41	51	No Supera	Cumple																
R1-2**	47	51	No Supera	Cumple																
<p><b>Fotografía 3</b>      <b>Fecha:</b> 09/07/25</p> <p><b>Coordenadas UTM DATUM WGS84 HUSO</b>      <b>Norte:</b> 674732      <b>Este:</b> 5508326</p> <p><b>Descripción del medio de prueba:</b> Evidencia en amarillo, los silenciadores operativos del despiche de las válvulas de seguridad de la caldera.</p>																				
<p><b>Fotografía 4</b></p> <p><b>Coordenadas DATUM WGS84 HUSO</b></p> <p><b>Descripción del medio de prueba:</b> Tabla 11 del informe remitido por la ETFA donde se visualiza que el NPC obtenido en el receptor R1 no sobrepasa los límites máximos permitidos establecidos en el D.S.38/11 de MMA para periodo diurno.</p>		<p><b>Fecha:</b> 09/07/25</p> <p><b>Norte:</b>      <b>Este:</b></p>
