## INFORME TÉCNICO DE FISCALIZACIÓN AMBIENTAL

**CES PUNTA QUINTANA (RNA 110629)**

**DTM-2025-592-XI-RCA**

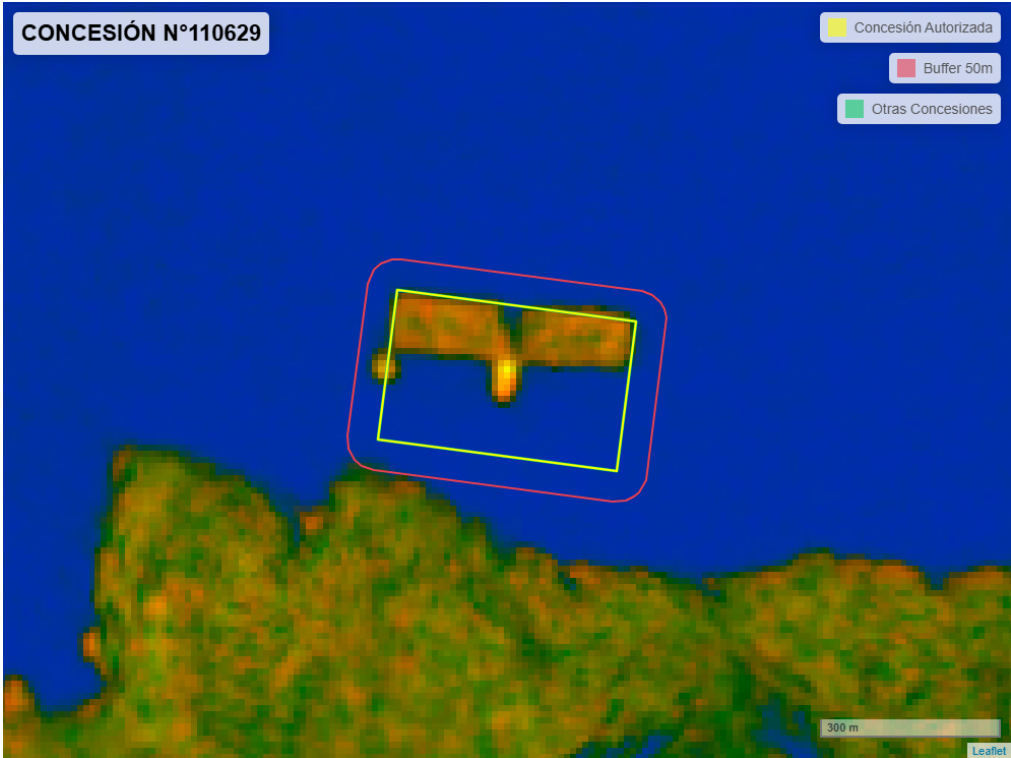
| Período/Fecha | Resultado módulo(s) de cultivo | Resultado estructura(s) de apoyo |
|---|---|---|
| Entre el 01/01/2025 y el 28/02/2025 | Se identifica la presencia de módulos de cultivo de peces dentro de los límites de concesión. | Se identifica la presencia de estructura(s) de apoyo dentro de los límites de concesión. |

Figura 2. Imagen satelital del monitoreo realizado entre el 01/01/2025 y el 28/02/2025

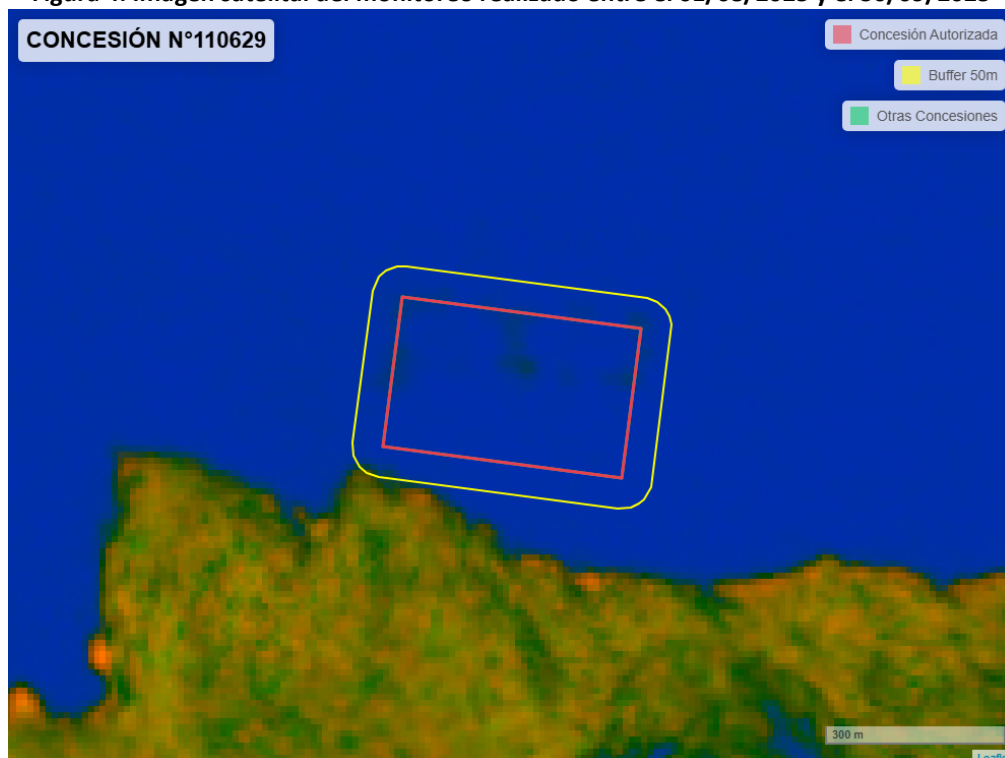
| Período/Fecha | Resultado módulo(s) de cultivo | Resultado estructura(s) de apoyo |
|---|---|---|
| Entre el 01/08/2025 y el 30/09/2025 | Se identifica la ausencia de módulos de cultivo de peces dentro de los límites de concesión. | Se identifica la presencia de estructura(s) de apoyo dentro de los límites de concesión. |

**Figura 4. Imagen satelital del monitoreo realizado entre el 01/08/2025 y el 30/09/2025**
