## INFORME TÉCNICO DE FISCALIZACIÓN AMBIENTAL

**CES COSTA SUR PUNTA GANZO (RNA 110692)**

**DTM-2025-654-XI-RCA**

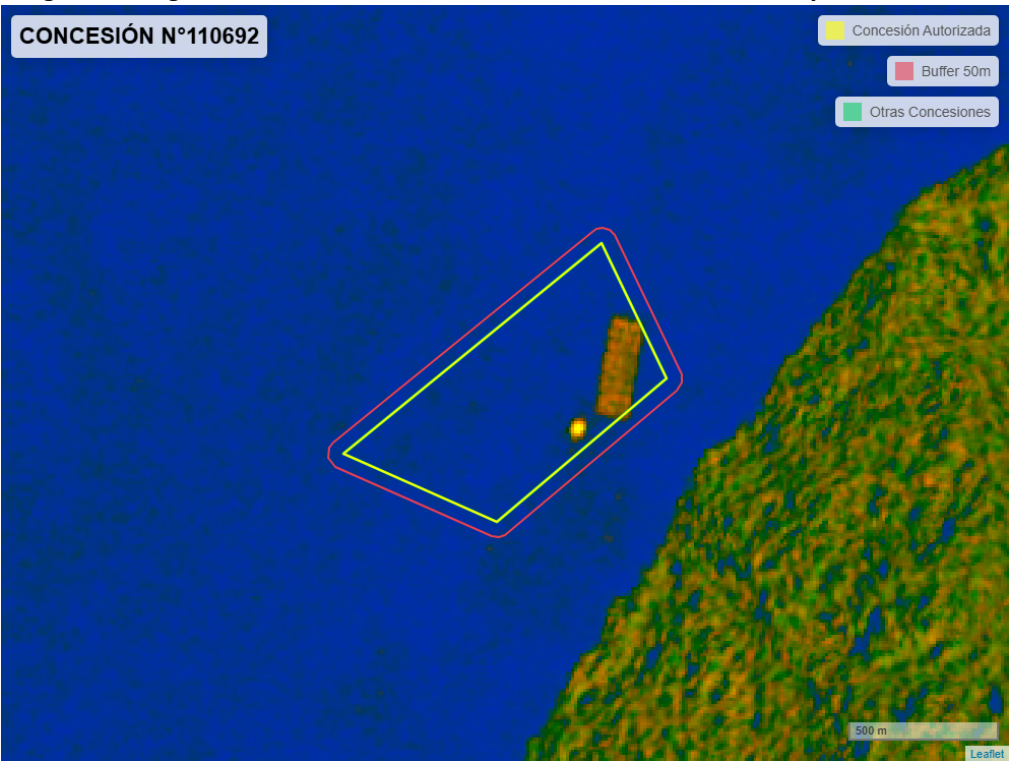
Figura 2. Imagen satelital del monitoreo realizado entre el 01/01/2025 y el 28/02/2025

| Período/Fecha | Resultado módulo(s) de cultivo | Resultado estructura(s) de apoyo |
|---|---|---|
| Entre el 01/01/2025 y el 28/02/2025 | Se identifica la presencia de módulos de cultivo de peces dentro de los límites de concesión. | Se identifica la presencia de estructura(s) de apoyo dentro de los límites de concesión. |

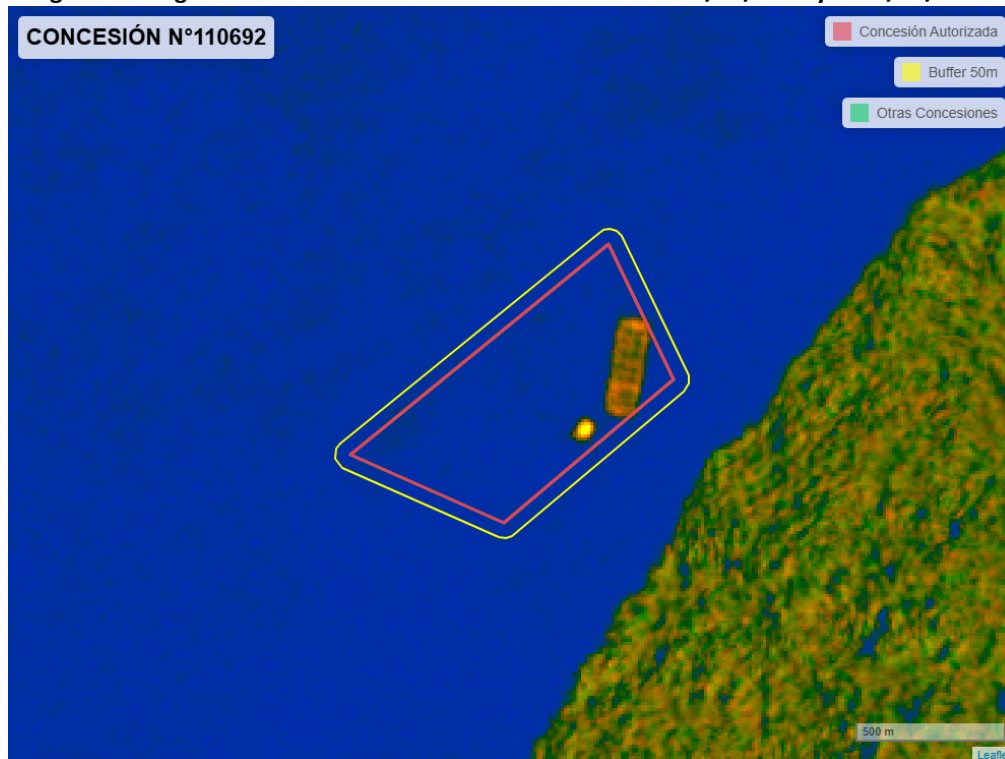
**Figura 3. Imagen satelital del monitoreo realizado entre el 01/04/2025 y el 31/05/2025**

| Período/Fecha | Resultado módulo(s) de cultivo | Resultado estructura(s) de apoyo |
|---|---|---|
| Entre el 01/04/2025 y el 31/05/2025 | Se identifica la presencia de módulos de cultivo de peces dentro de los límites de concesión. | Se identifica la presencia de estructura(s) de apoyo dentro de los límites de concesión. |

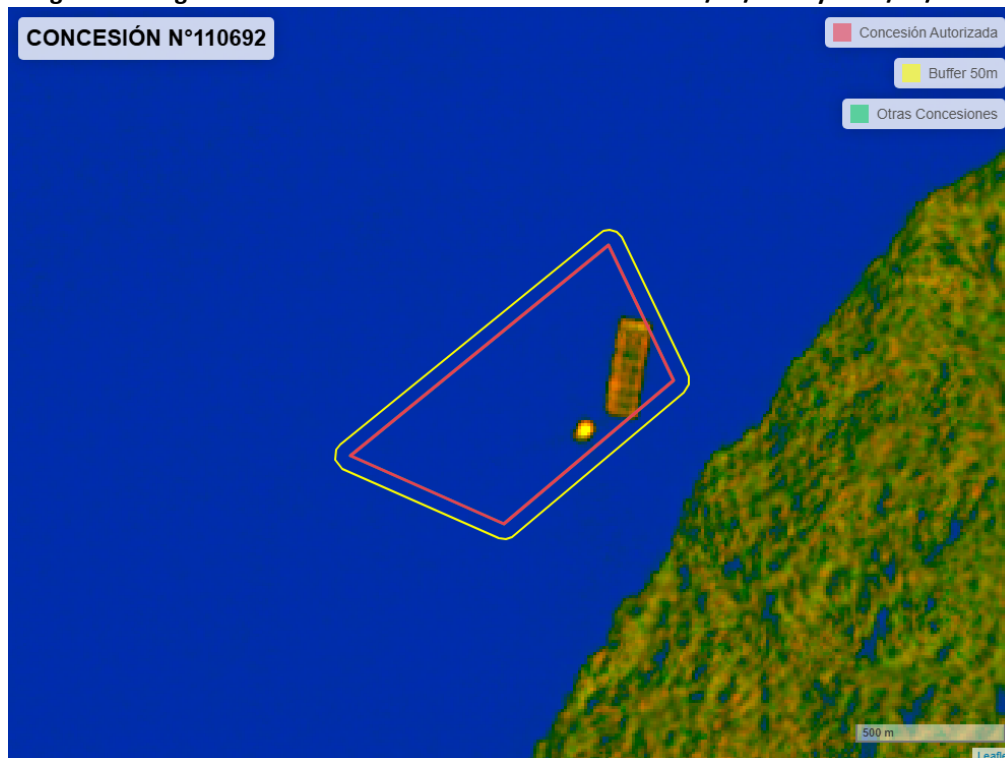
**Figura 4. Imagen satelital del monitoreo realizado entre el 01/08/2025 y el 30/09/2025**

| Período/Fecha | Resultado módulo(s) de cultivo | Resultado estructura(s) de apoyo |
|---|---|---|
| Entre el 01/08/2025 y el 30/09/2025 | Se identifica la presencia de módulos de cultivo de peces dentro de los límites de concesión. | Se identifica la presencia de estructura(s) de apoyo dentro de los límites de concesión. |
