Informe de Terreno: ES17 14883

Empresa	: <u>Superintendencia de Medioambiente</u>
Solicitante	: <u>Veronica Gonzalez</u>
Dirección de muestreo	: <u>Andacollo, Región de Coquimbo</u>
Lugar de muestreo	: <u>Minera Teck</u>
Fecha de muestreo	: <u>21 de Marzo de 2017</u>
Identificación de la Muestra	: <u>Piscina Muro Nororient</u>

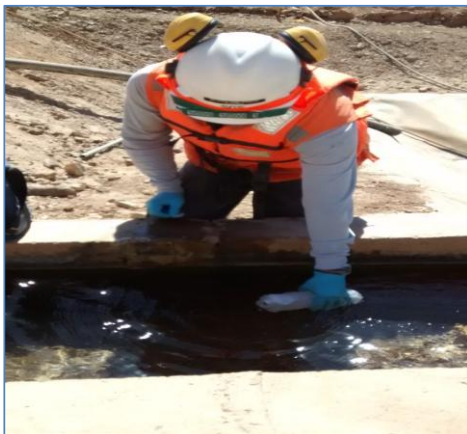
Fotografía 1: Punto de Muestreo

Coordenadas

Norte:	6650669	[NORTE] m
Este:	298359	[ESTE] m
Datum [DATUM]:	WGS84 19H	[NOTACIÓN: HUSO Y ZONA]

Observaciones: Se realizó muestreo puntual sin observaciones.
