1. ACTIVIDADES REALIZADAS

En el presente informe se detallan las actividades realizadas para la inspección y mantenimiento de los elementos que componen el punto de descarga del agua de refrigeración durante la implementación del Programa de Cumplimiento, estos son:

1.1. Inspección y Mantenimiento Canaleta Parshall

1.2. Inspección Punto de Descarga en Río Grande

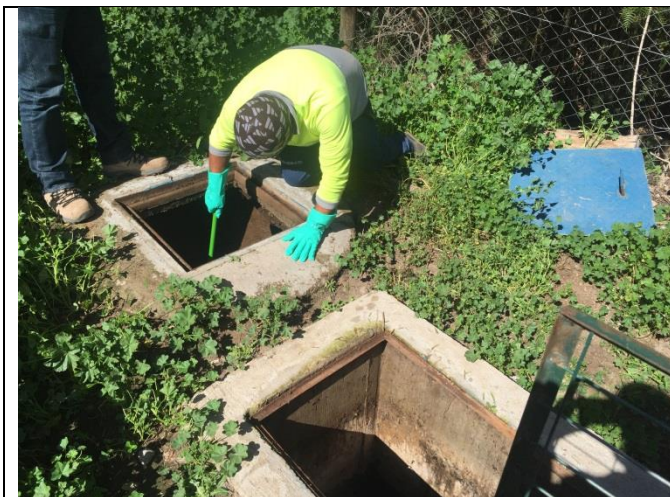
**Limpieza cámara anterior a
canaleta Parshall Agosto 2017**

Se realiza durante la implementación del programa de cumplimiento (días martes del mes) inspecciones y mantenimientos en la canaleta parshall limpiando las paredes y el fondo de la canaleta para eliminar algas y restos de lodo. También se realizan estas mismas limpiezas en la cámara ubicada antes de la canaleta Parshall. Durante los meses de noviembre 2017, diciembre 2017 y enero 2018 se realiza de manera adicional la limpieza de estos puntos utilizando solución de cloro.

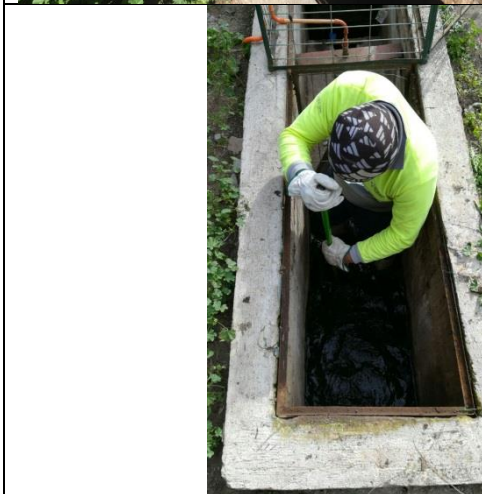
**Limpieza canaleta Parshall Agosto
2017**

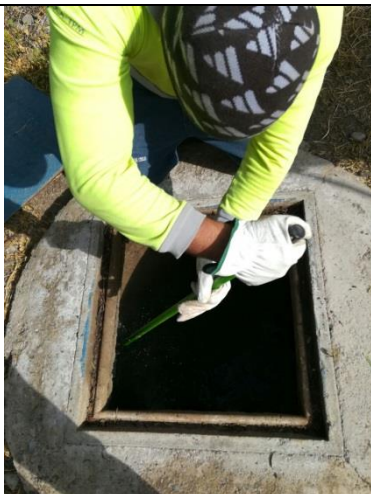
**Limpieza cámara anterior a canaleta Parshall
Septiembre 2017**

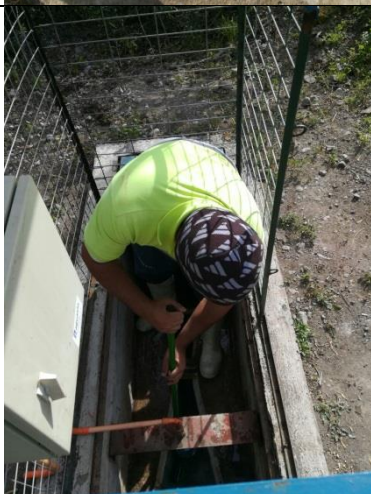
Limpieza canaleta Parshall Septiembre 2017

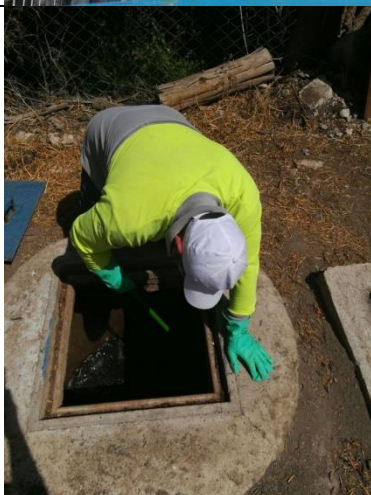
**Limpieza cámara anterior a canaleta Parshall
Octubre 2017**

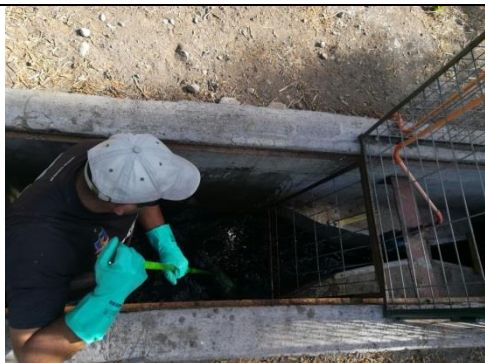
Limpieza canaleta Parshall Octubre 2017

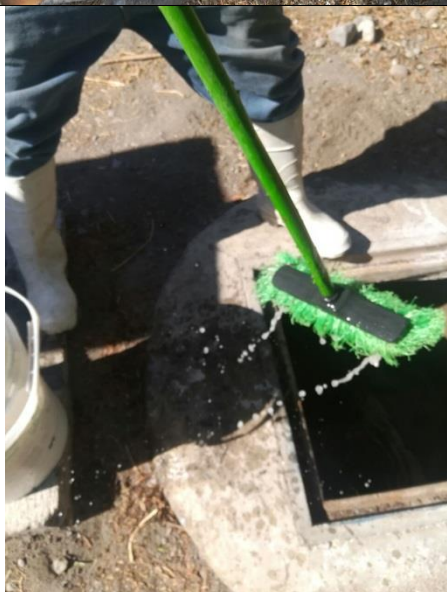
**Limpieza cámara anterior a canaleta Parshall
Noviembre 2017**

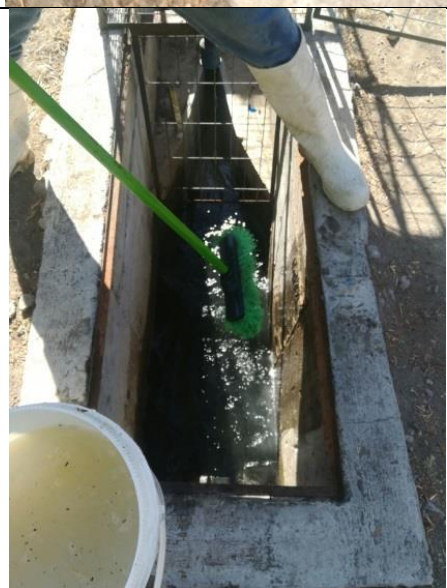
Limpieza canaleta Parshall Noviembre 2017

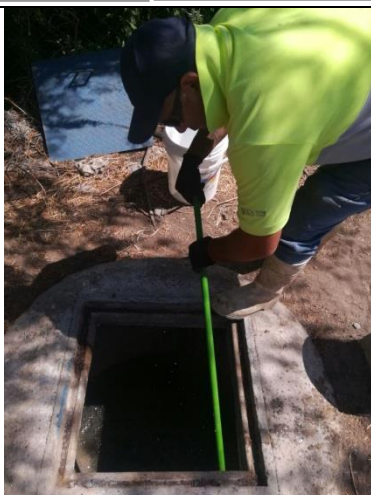
**Limpieza cámara anterior a canaleta Parshall
Diciembre 2017**

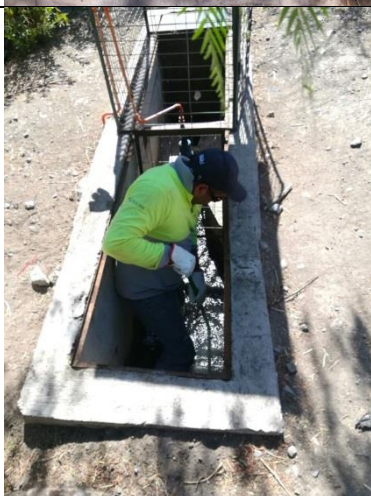
Limpieza canaleta Parshall Diciembre 2017

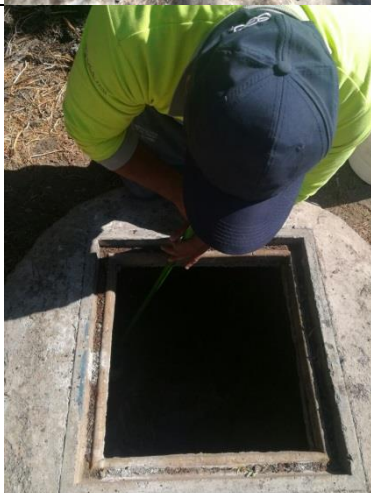
**Limpieza cámara anterior a canaleta Parshall
Enero 2018**

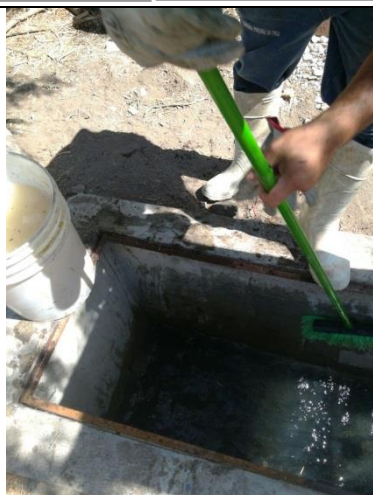
Limpieza canaleta Parshall Enero 2018

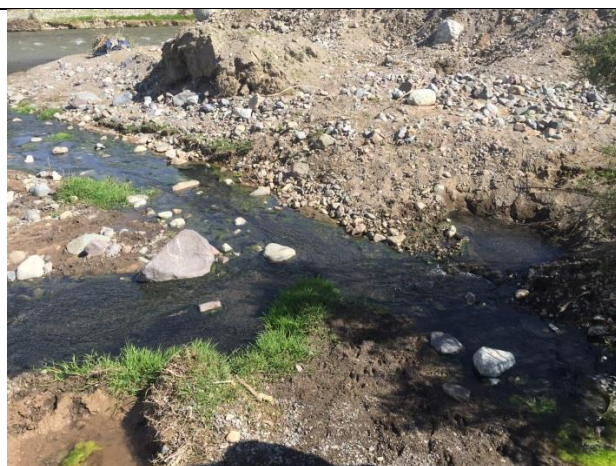
Punto descarga agua de refrigeración en Río Grande Agosto 2017

Debido a las buenas condiciones que se observaron durante las inspecciones en el punto de descarga, se determinó que durante los meses de agosto y septiembre de 2017 no era necesaria la realización de mantención en este punto.

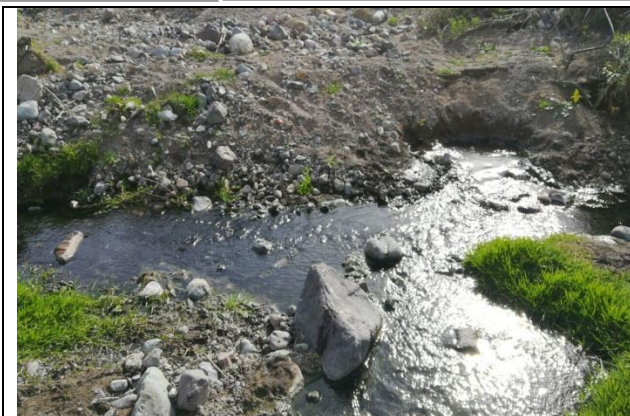
**Punto descarga agua de refrigeración
en Río Grande Septiembre 2017**
