1. ACTIVIDADES REALIZADAS

En el presente informe se detallan las actividades realizadas para la mantención del sistema UV de Planta Monte Patria.

Planta Monte Patria

Diciembre 2017

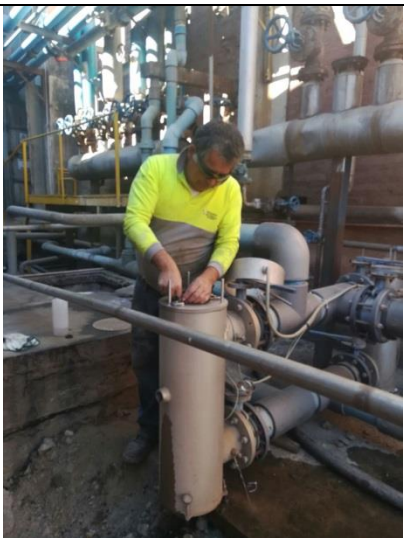
<p>Desarme del módulo contenedor de lámparas UV</p>

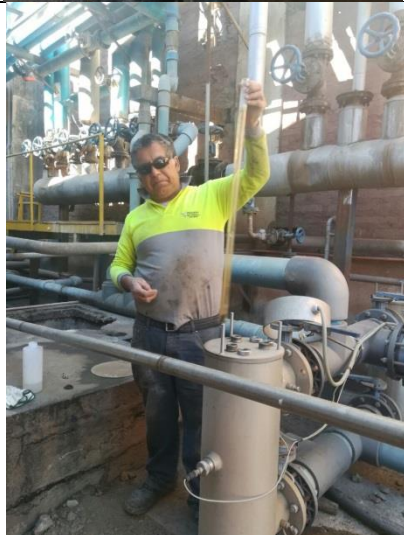
<p>Retiro de lámparas UV para limpieza</p>

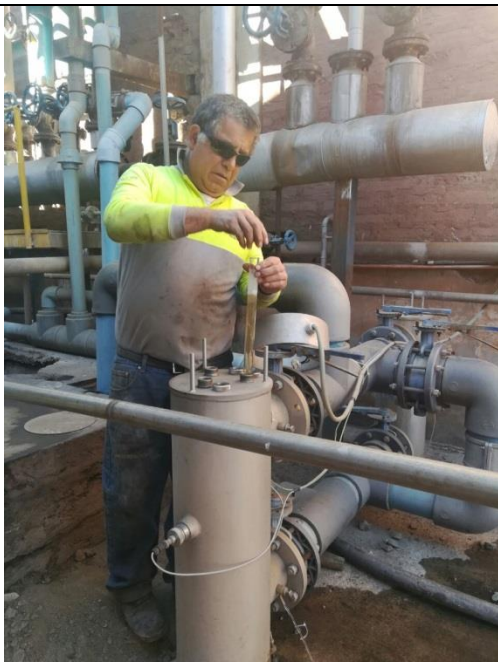
**Retiro de lámparas UV para
limpieza**

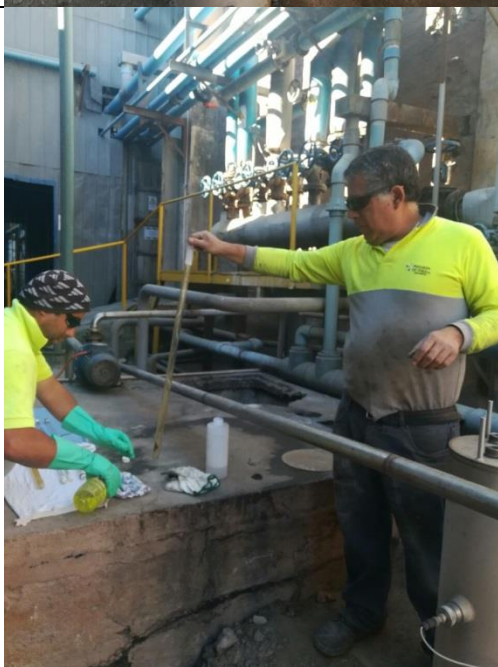
Limpieza lámparas UV

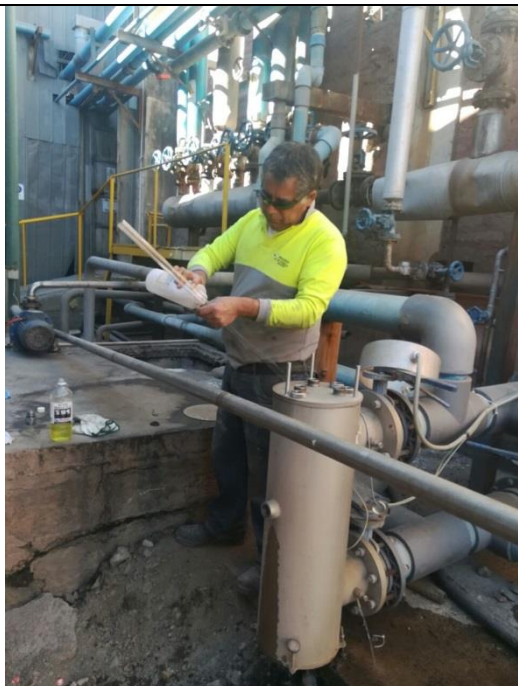
Limpieza lámparas UV

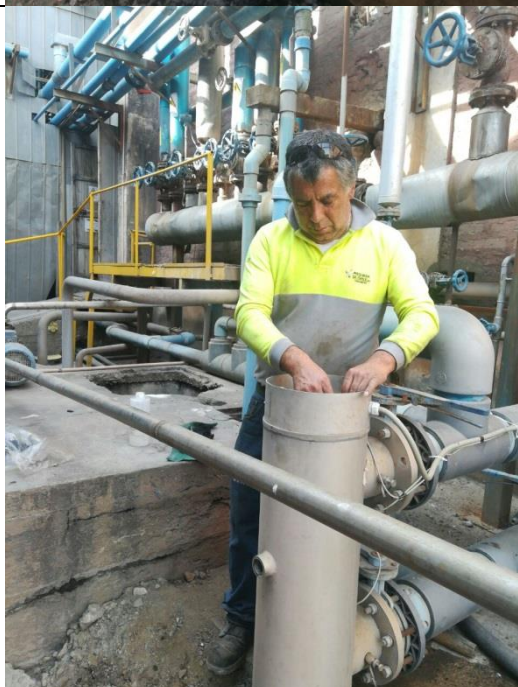
Montaje de lámparas UV en el módulo

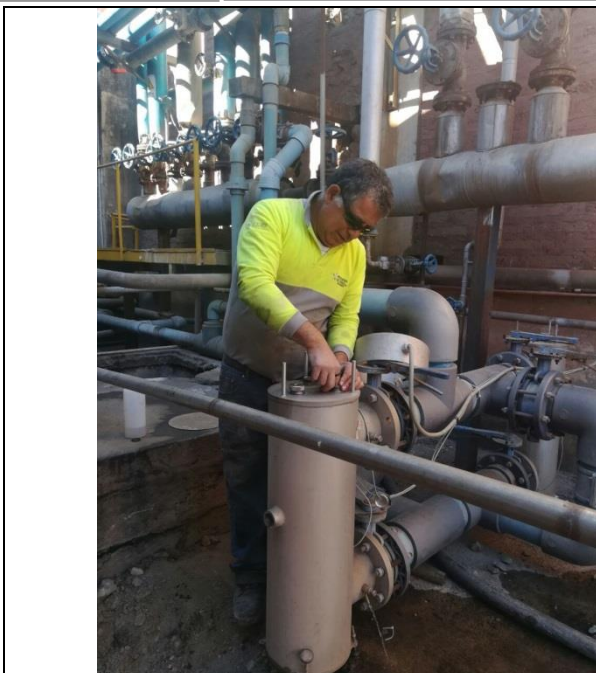
Montaje de lámparas UV en el módulo
