1. ACTIVIDADES REALIZADAS

1.1. Inspección y Mantenimiento Canaleta Parshall

1.2. Inspección Punto de Descarga en Río Grande

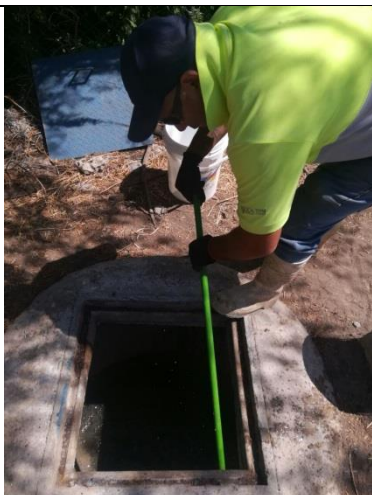
Limpieza cámara anterior a canaleta Parshall

Se realizan durante el mes (días martes del mes) inspecciones y mantenciones en la canaleta parshall limpiando las paredes y el fondo de la canaleta para eliminar algas y restos de lodo. También se realizan estas mismas limpiezas en la cámara ubicada antes de la canaleta Parshall. Durante este mes se realiza de manera adicional la limpieza de estos puntos utilizando solución de cloro.

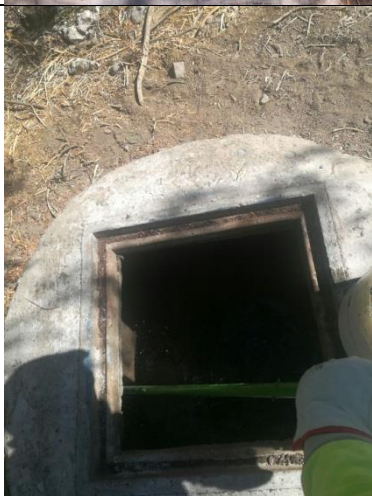
Limpieza cámara anterior a canaleta Parshall

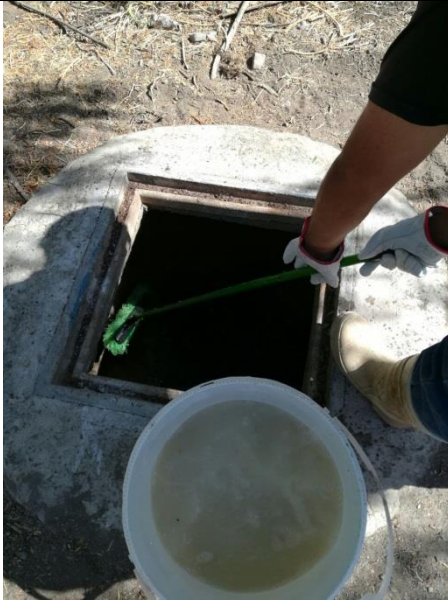
Limpieza cámara anterior a canaleta Parshall

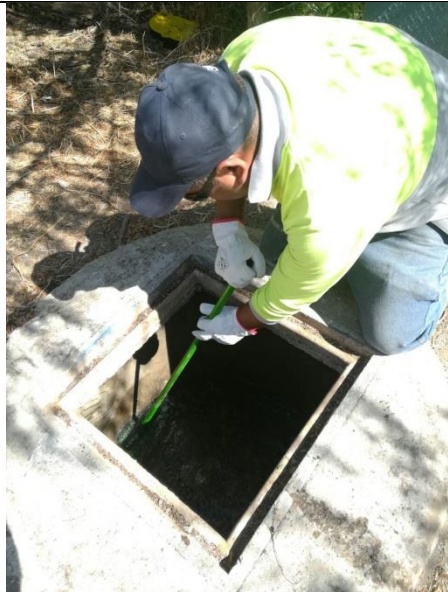
Limpieza cámara anterior a canaleta Parshall

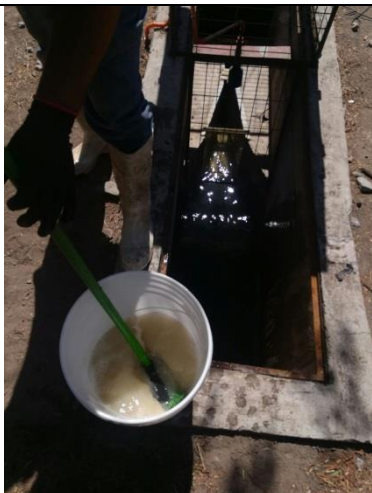
Limpieza canaleta Parshall

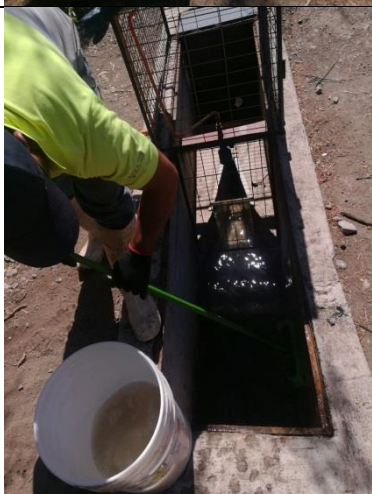
Limpieza canaleta Parshall

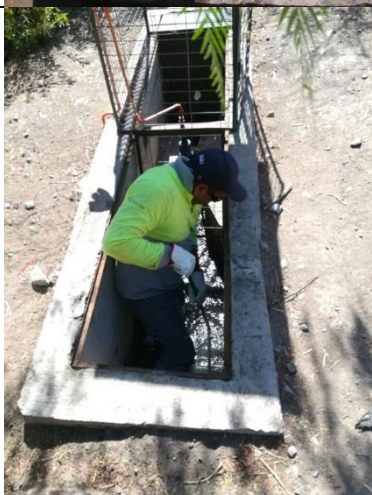
Limpieza canaleta Parshall

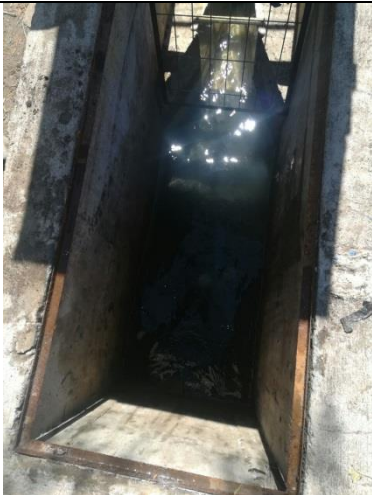
Limpieza canaleta Parshall
