ACTA DE INSPECCION AMBIENTAL
(FORMATO DE ACTA INSPECCIÓN GENERAL)

1. ANTECEDENTES			
1.1 Fecha de Inspección: 07 de Agosto de 2019		1.2 Hora de inicio: 11 ³⁰	1.3 Hora de término:
1.4 Nombre de la Unidad Fiscalizable: Vertedero El Empalme REXIN Ltda		1.5 Estado operacional de la Unidad Fiscalizable: En Operación

3. MATERIA ESPECÍFICA OBJETO DE LA INSPECCIÓN AMBIENTAL

- Manejo de Aguas lluvias
- Manejo de Lixiviados
- Olores

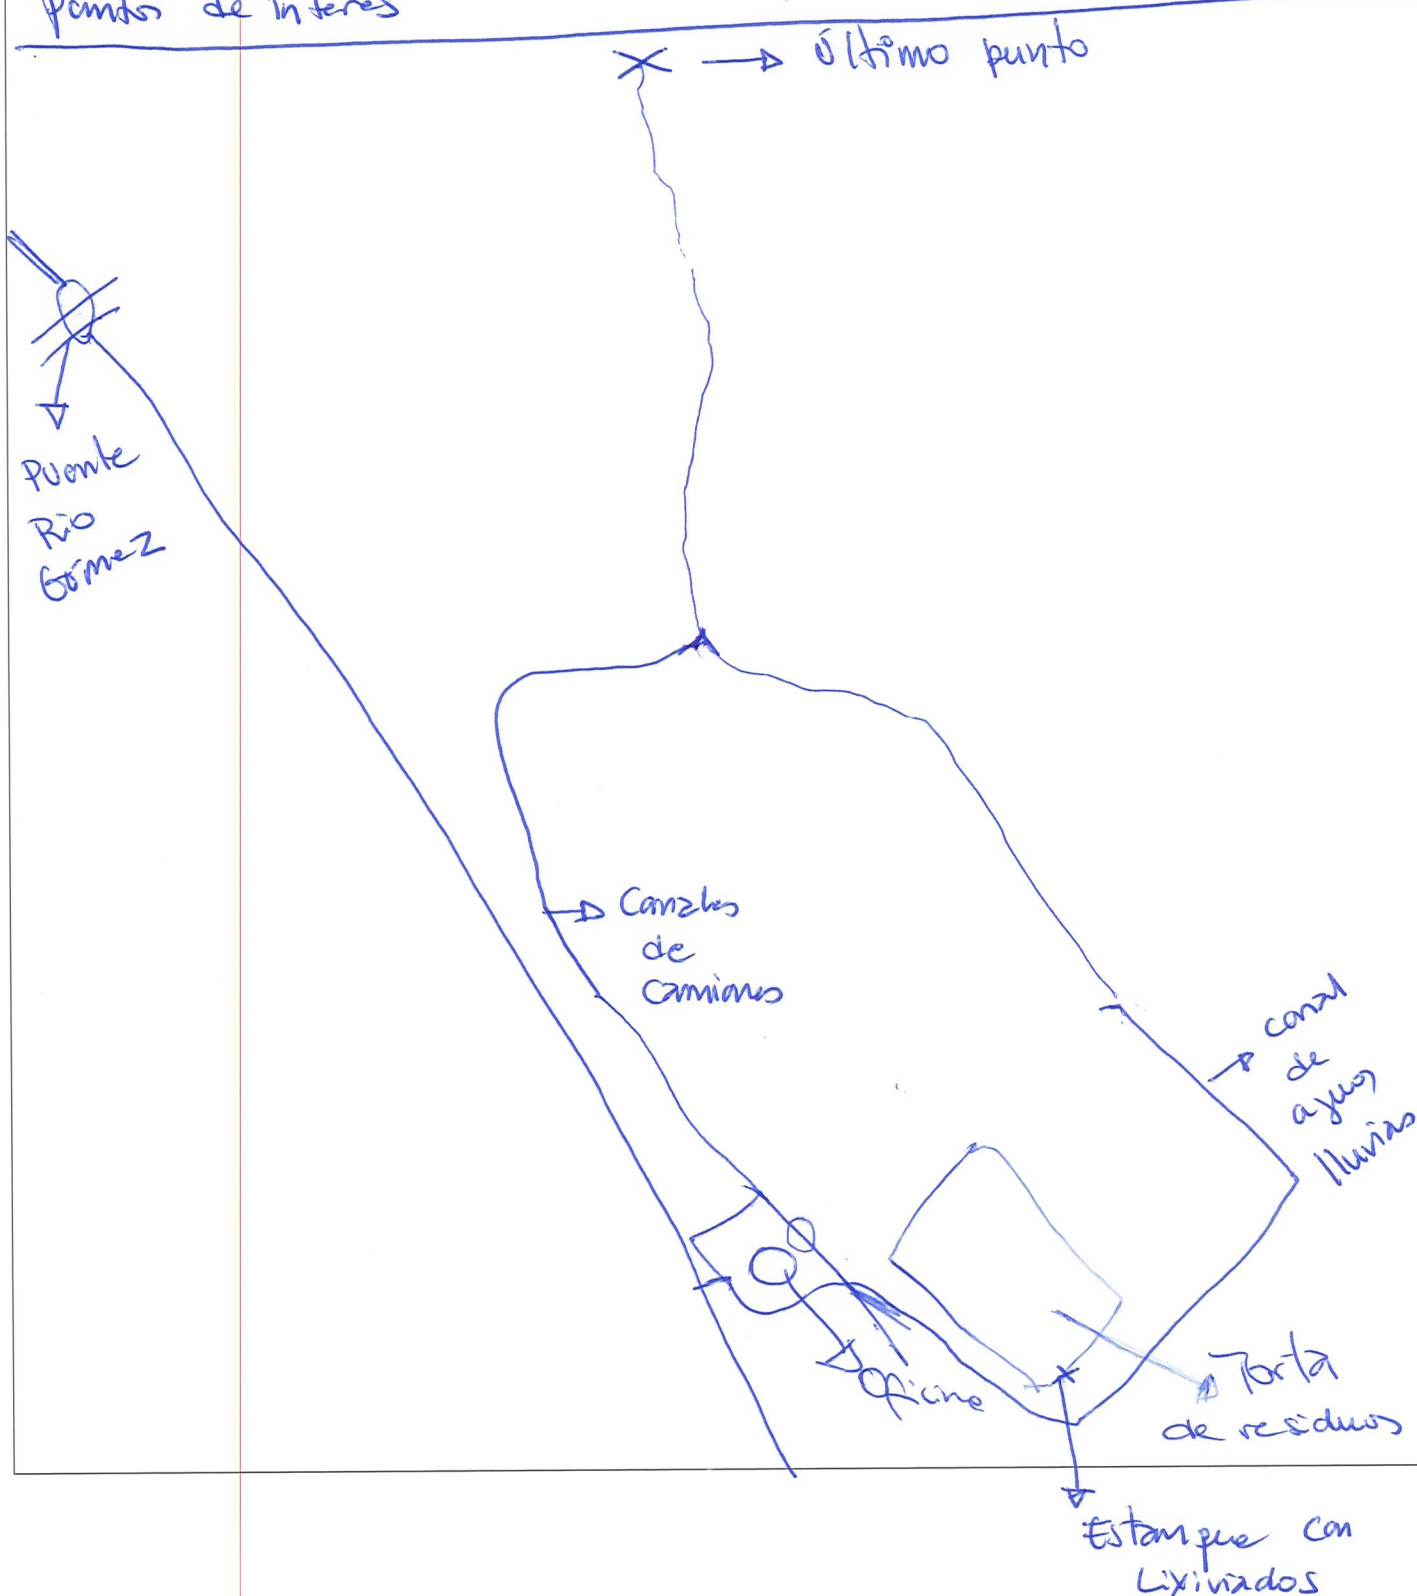
A continuación se diagrama el recorrido de las canales de aguas lluvias. hasta el último punto, ~~de~~ no se pudo seguir el recorrido hasta la descarga en el río Gómez por accesibilidad. Se toman fotografías y se georeferencian puntos de interés
