ORD.: D.O.H. IX R. N° 1001 /

Denuncia por extracción de áridos
en sector Bajada de Pierda,
comuna de Pitrufquén.

MAT.: Informa extracción de áridos.

DE : DIRECTOR DE OBRAS HIDRÁULICAS
REGIÓN DE LA ARAUCANÍA.

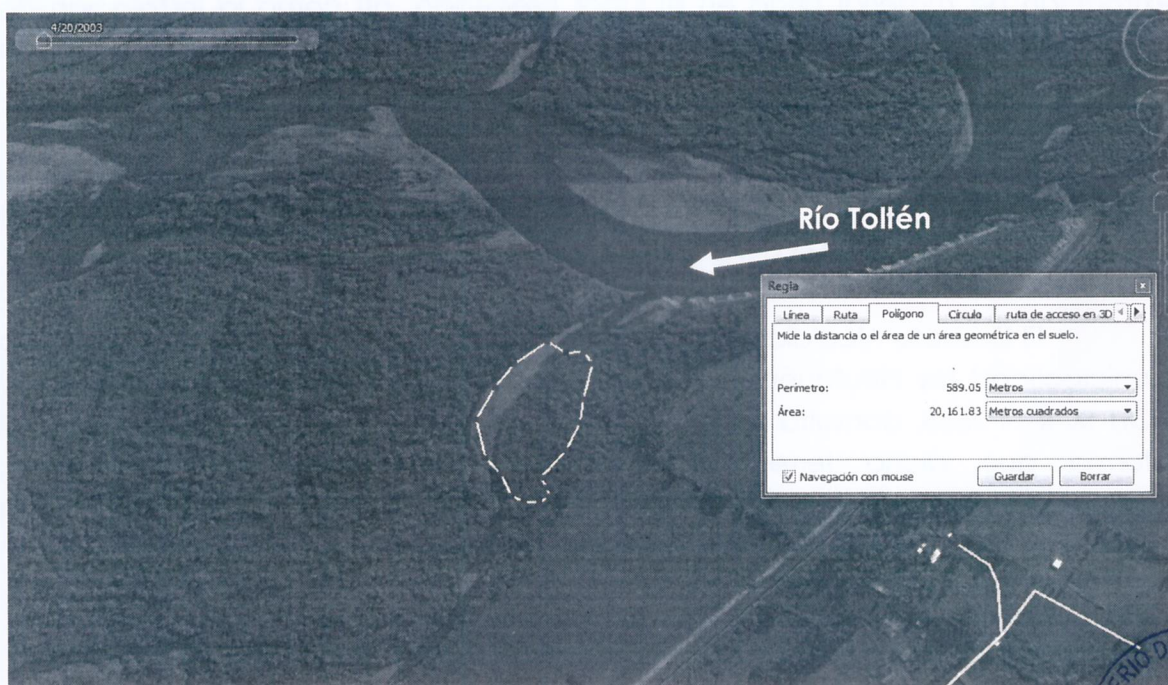
Imagen 1, del 20 de abril de 2003.

En la siguiente imagen se observa el área intervenida.

En las imágenes satelitales 1 y 2 de los años 2013 y 2018 respectivamente, se puede observar que la zona de extracción o parte de ésta, estaría en lo que corresponde a cauce de río. En este punto, cabe aclarar que esta Dirección de Obras Hidráulicas no ha entregado Factibilidad Técnica y tampoco ha sido consultada en esta materia.

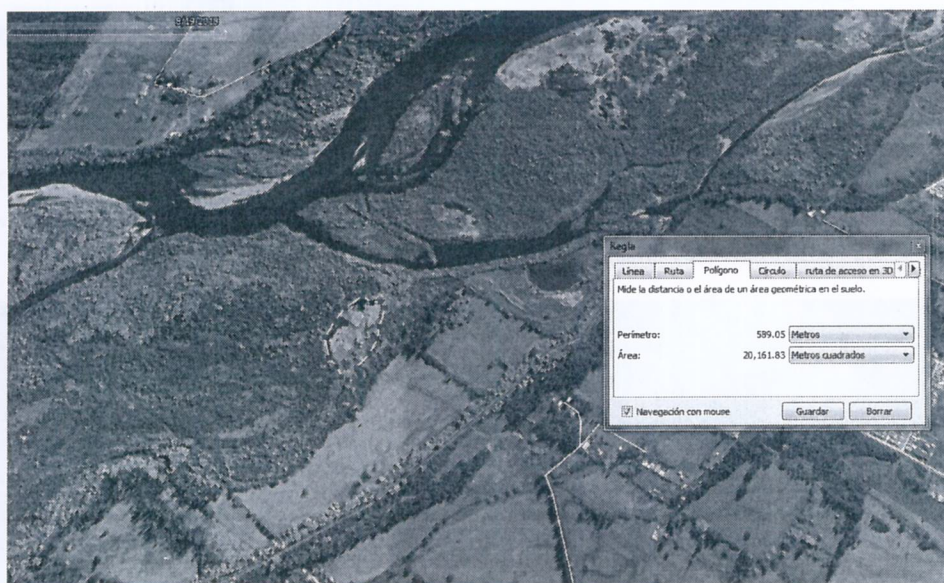
Imagen 3: del 19 de agosto de 2018.

A fin de determinar una aproximación de la superficie explotada, se recurrió al software Google Earth, imagen de fecha 19 de agosto de 2018, donde ya se observa una intervención de 2,2 hectáreas aproximadamente. Sin embargo, el Decreto Alcaldicio es de fecha 4 de septiembre de 2018, lo que implica que ha existido autorizaciones anteriores de la cual esta Dirección no tiene conocimientos.

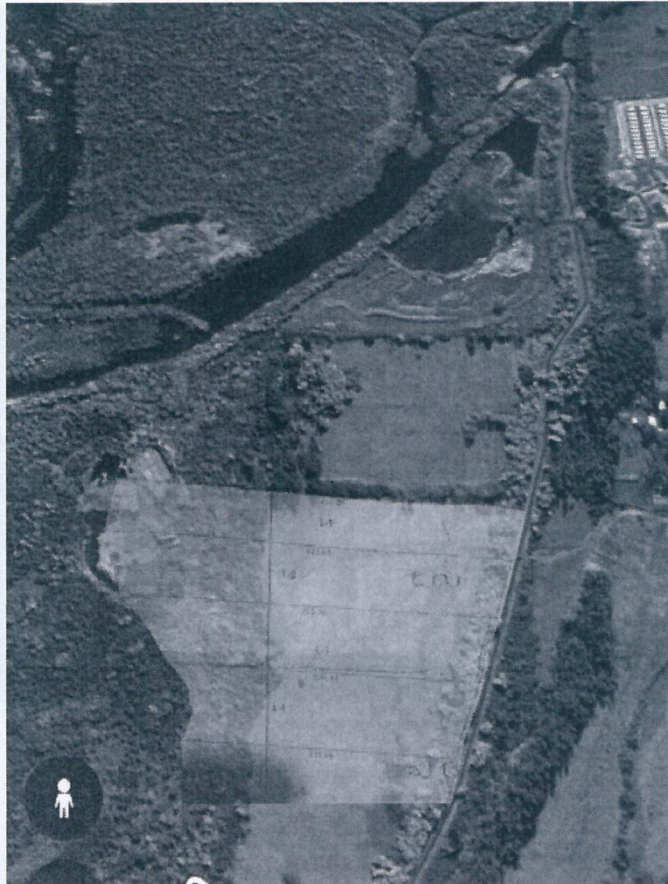
En la imagen 3 a continuación, aportada por el denunciante, se observan las propiedades superpuestas sobre la imagen google.

Imagen 4. Superposición de parcelas en imagen satelital, aportada por denunciante.

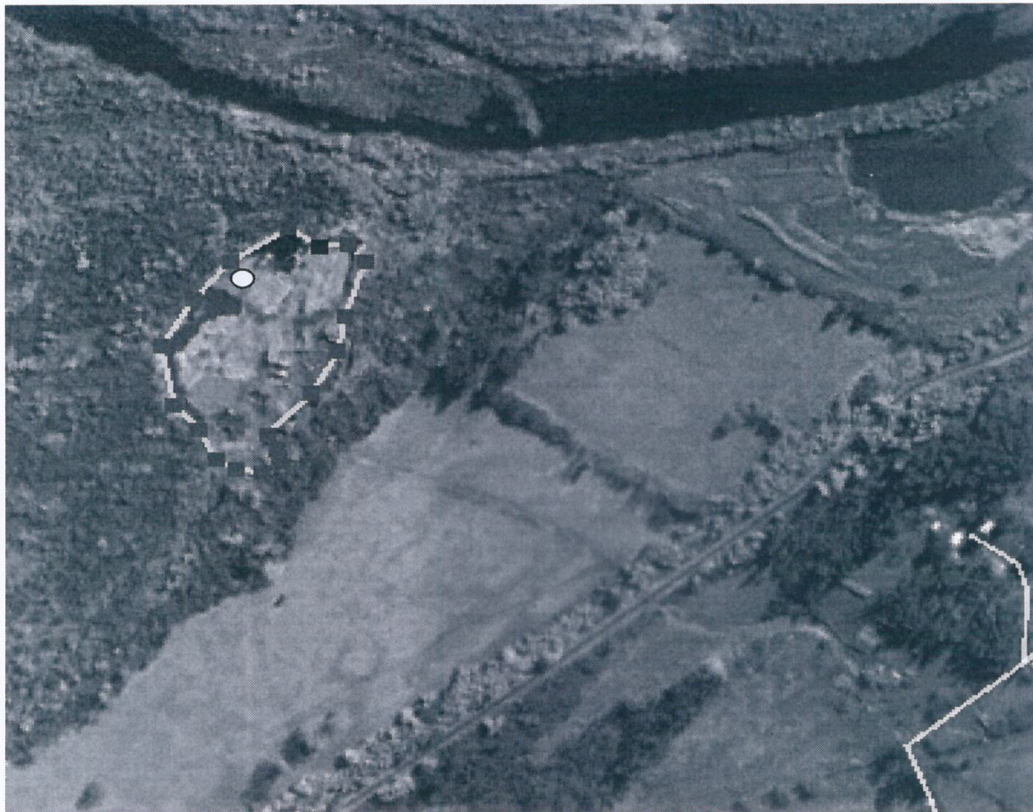
En la siguiente imagen se aprecia el punto tomado durante la inspección, en coordenadas UTM en kilómetros, referidas al Datum WGS84, Huso 18: 701,533 Este y 5.682,133 Norte.

Imagen 5. Punto captado en terreno.

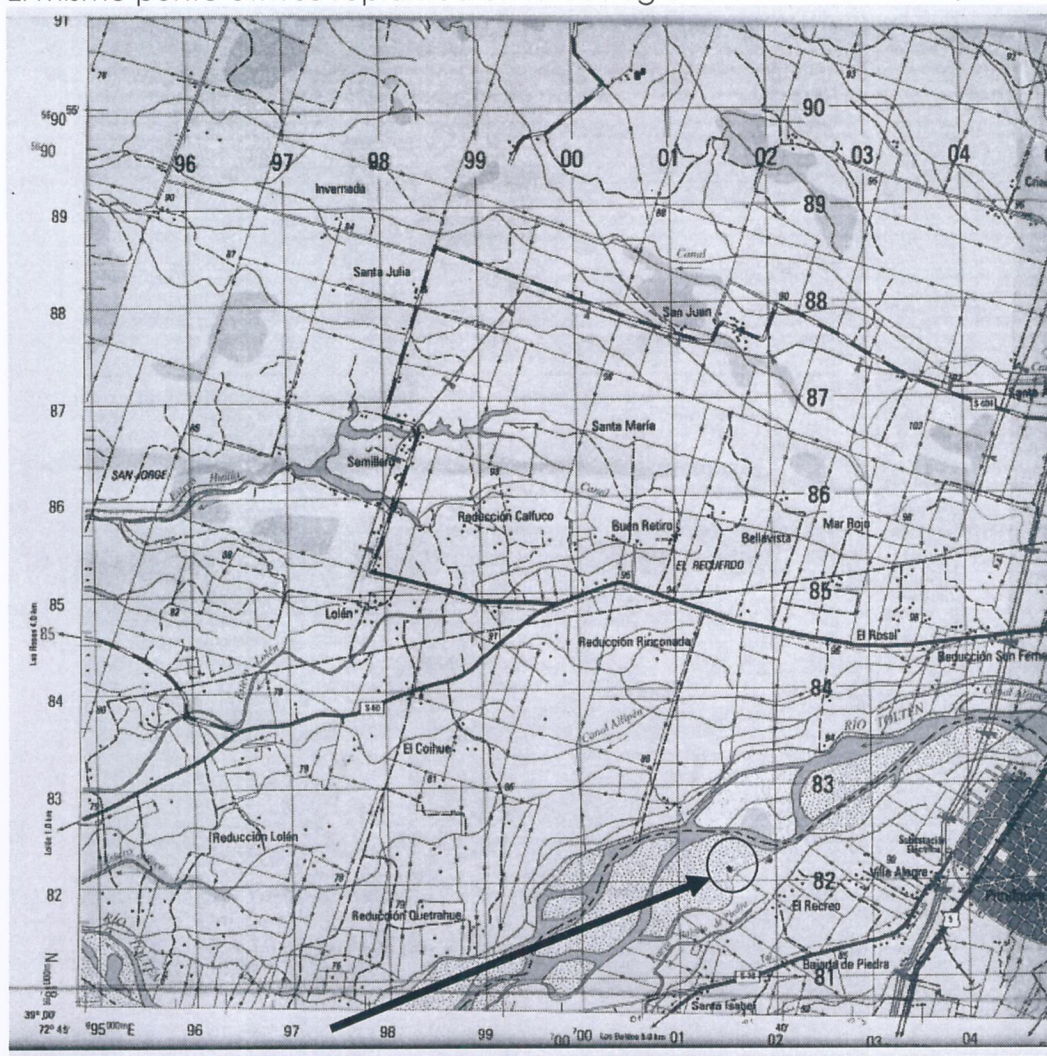
Ahora, en inspección técnica del 8 de mayo de 2019, producto de la denuncia presentada, se recorrió el sector intervenido, tomándose coordenadas georreferenciadas, las que replanteadas en la cartografía oficial del IGM PITRUFQUÉN, se posicionan dentro del cauce del Río Toltén, como se puede observar en las imágenes presentadas más adelante.

El mismo punto UTM se replantea en la cartografía del IGM PITRUFQUÉN

Imagen 6. Punto captado en terreno, replanteado en carta del IGM Pitrufrquén..

En definitiva, le corresponde a esa entidad en su calidad de Administrador de los Bienes Nacionales y Municipales de Uso Público, fiscalizar los permisos de extracción que entrega, así como el cobro de los derechos respectivos, y la exigencia de los antecedentes que considere necesarios para mejor resolver en esta materia.
