Respuesta al requerimiento de información mediante Resolución Exenta N°1237 del 22 de Julio de 2020, Superintendencia de Medio Ambiente Gobierno de Chile a Distribuidora de Alimentos Congelados Rapa- Nui Ltda. Domiciliada en Pucará 4292 Ñuñoa, Santiago.

II. CROQUIS DEL LOCAL

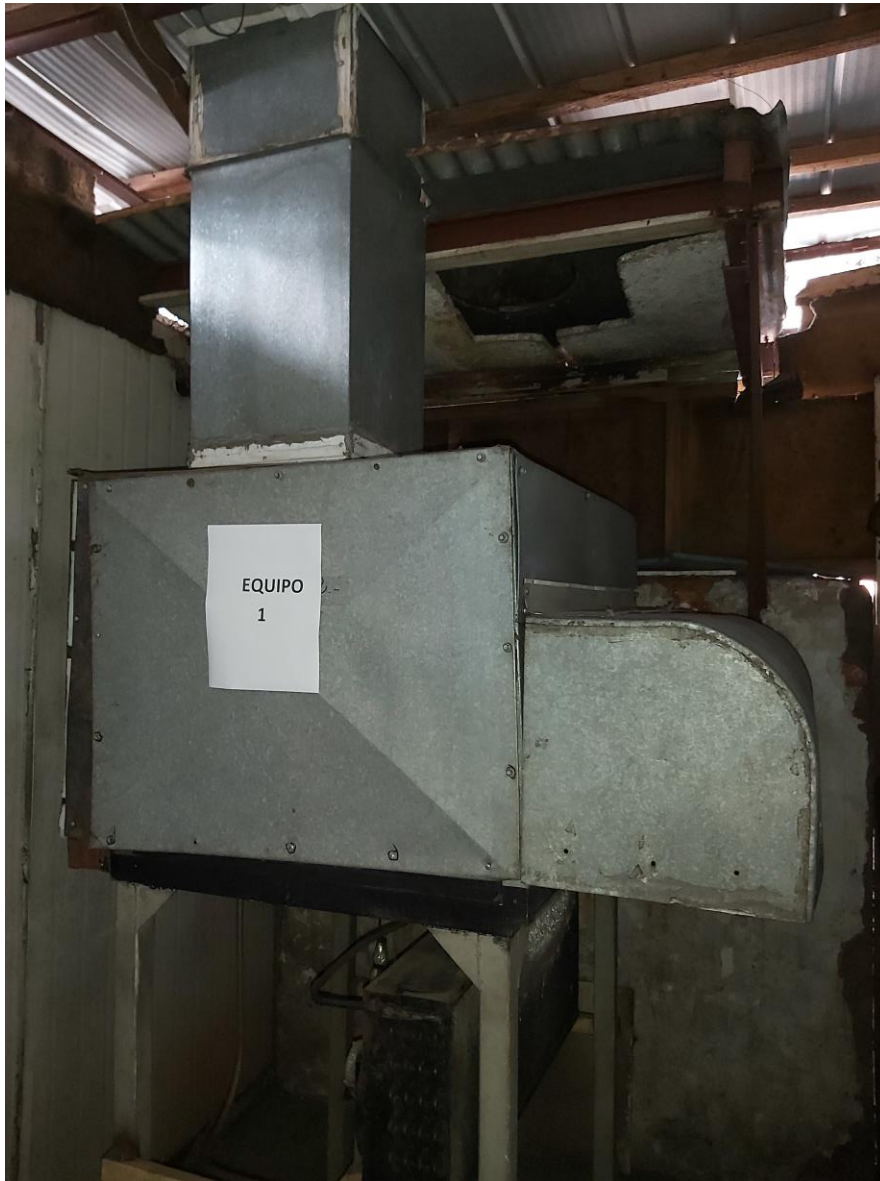
FOTO 1

Ubicada en patio trasero, construida de paneles de poliuretano de dimensiones 3X3X2,3 metros, cuenta con una unidad condensadora equipada con un compresor marca Frascold, de 2HP Modelo D2-13.1Y, Voltaje 380, 2 Condensadores con dos ventiladores cada uno y un extractor de aire del cubículo insonorizado de la unidad (Foto 1). Esta cámara es para mantención de pescados y mariscos congelados a baja temperatura -18°C a -20°C.

- III. Equipo 1. Está encerrado en un cubículo construido de latón, forrado internamente con esponja (espuma) plástica de 2 centímetros, con un sistema de extracción de aire con ducto que descarga en 45° con orientación contraria al local sobre el techo de zinc, además esta descarga de aire ocurre dentro de una caja silenciadora hecha de latón insonorizada con esponja plástica de 2 centímetros de espesor con abertura en orientación contraria al local (Foto 4). Además la unidad está alojada en un habitáculo construido por un lado en ladrillo, otro en paneles de poliuretano y otro lado en volcánita insonorizada con esponja plástica de 2 centímetros de espesor. Horario de funcionamiento 08:00 a 23:00 horas.

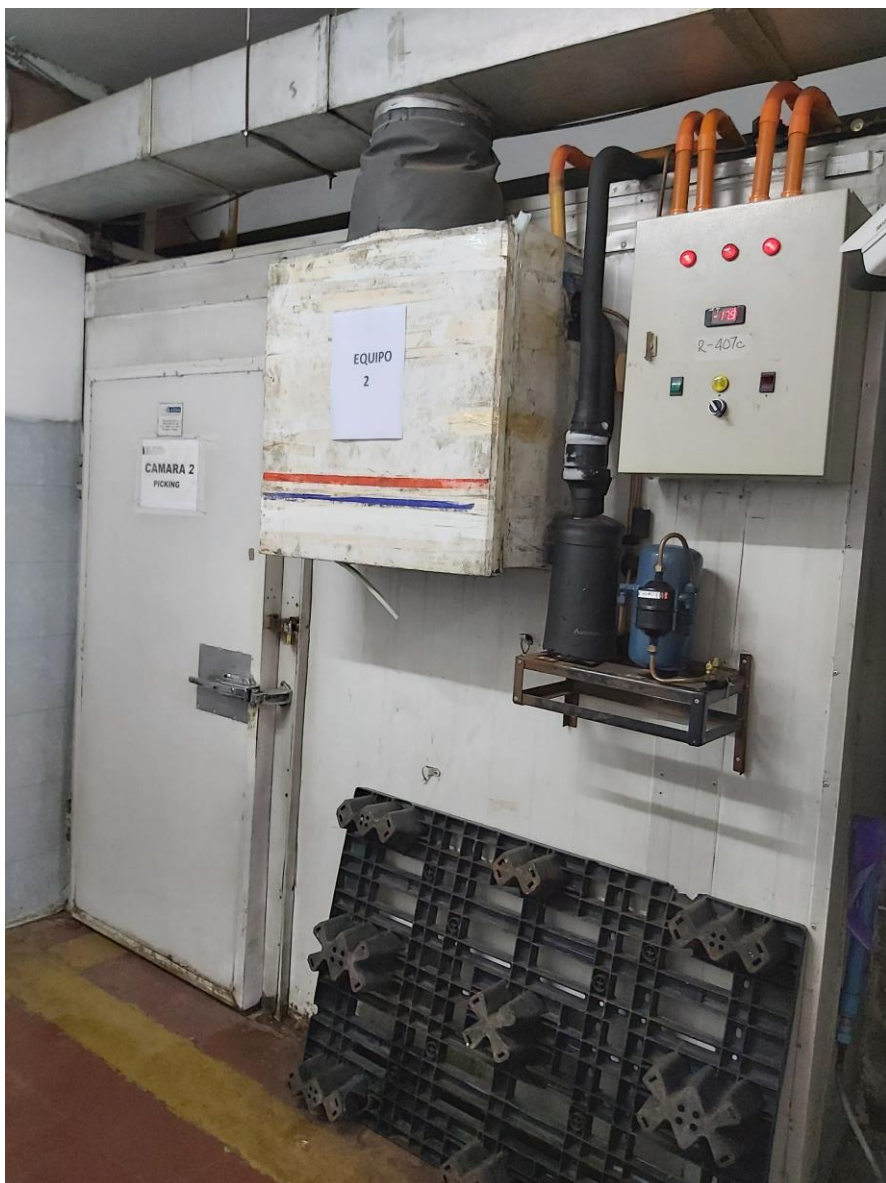
FOTO 2

Ubicada al interior del local, construida de paneles de poliuretano de dimensiones 3,6X2,3X2,3 metros, cuenta con una unidad condensadora tipo mochila equipada con un compresor hermético marca Danfos de 2 HP Modelo NTZ068A4LR1A, Voltaje 380 con un extractor superior de aire de la unidad encerrada en cubículo insonorizado (Foto 2). Esta cámara es para mantención de Frutas, hortalizas, pulpas de frutas y papas pre fritas a baja temperatura -18°C a -20°C.

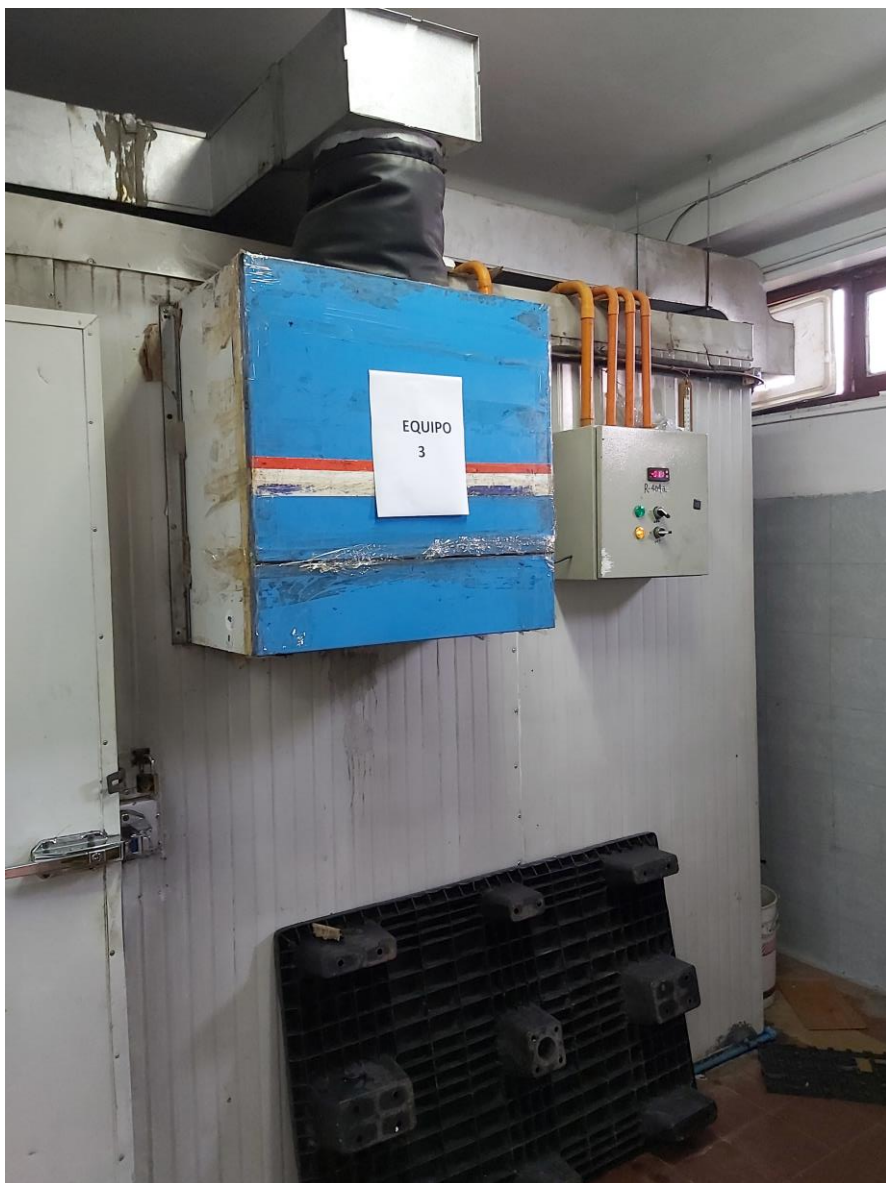
FOTO 3

Ubicada al interior del local, construida de paneles de poliuretano de dimensiones 3,3X3,4X2,3 metros, cuenta con una unidad condensadora tipo mochila equipada con un compresor hermético marca Danfos de 2 HP Modelo NTZ068A4LR1A, Voltaje 380 con un extractor superior de aire de la unidad encerrada en cubículo insonorizado (Foto 3). Esta cámara es para mantención de pescados y mariscos congelados a baja temperatura -18°C a -20°C.

Equipo 3. Está encerrado en un cubículo de acero pre pintado, forrado internamente con esponja plástica de 2 centímetros, con extracción hacia un ducto que descarga el aire en el patio trasero del local. Además este equipo está dentro del local en un recinto cerrado construido por albañilería y divisiones internas de tabiquería de internit, y puertas que se mantienen cerradas, dado que es una zona de pre cámara, y despacho de productos. Horario de funcionamiento de la unidad 08:00 a 23:00 horas.
