REF.: SMA – 21 – 003  
ANT.: Res. Ex. SMA N°1845 de 18.08.21  
MAT.: Requerimiento de Información SMA,  
Ruido Autopista Nororiente.

### 1. Ubicación tramo y puntos de medición acústica.

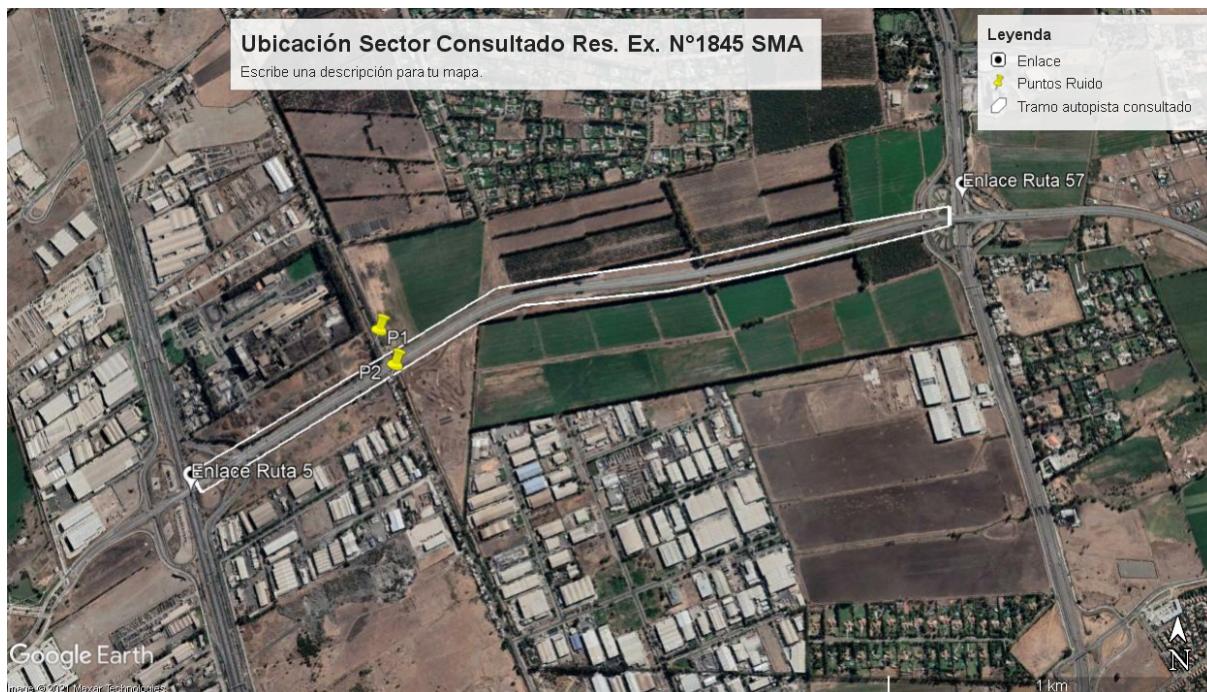
Imagen: Ubicación tramo en consulta.

En Anexo adjunto, se presenta la ubicación del tramo en consulta y los puntos de medición (1) y (2), que se monitorean anualmente, adicionalmente se presentan tablas resumen de los resultados de la última campaña de ruido efectuada en noviembre de 2020, así como la comparativa de los últimos tres años, donde se evidencia el cumplimiento en todos los horarios para ambos puntos.
