DOCUMENTOS	REFERENCIAS	NOTAS
OSM703-4230-C-DW-007	SIST. DETECCION FILTRACIONES PISCINAS EMERGENCIA N°1 - DISPOSICION EN PLANTA

AS-BUILT		INCOLUR S.A.	
MINERA LOS PELAMBRES			
SERVICIO DE APOYO DE INGENIERIA EN TERRENO			
TRANQUE EL MAURO			
TRANSPORTE DE RELAVE			
SISTEMA DE DRENAJES Y VENTEOS			
SIST. DETECCION FILTRACIONES PISCINA EMERGENCIA N°1			
DETALLES 1/3			
PLANO N°	OSM703-4230-C-DW-018	REV.	1

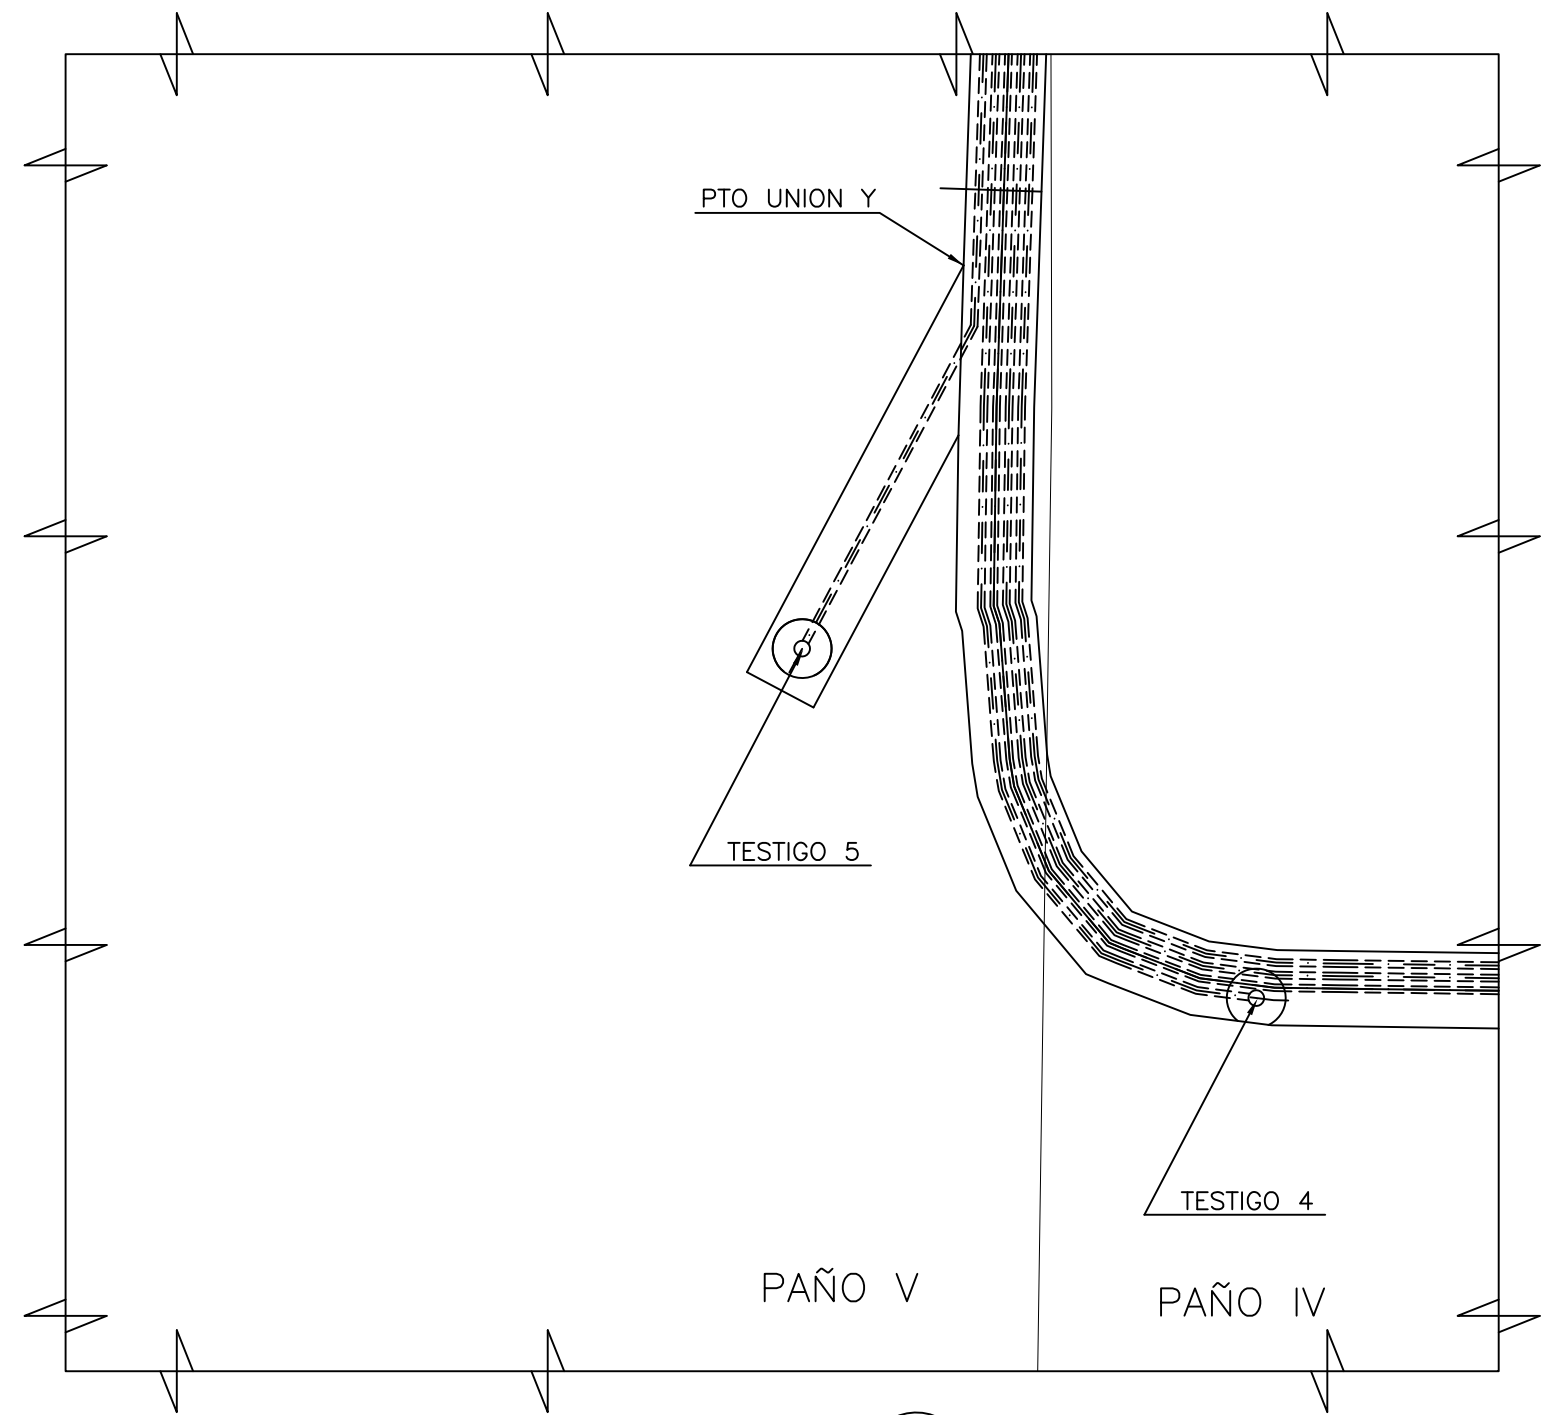
DETALLE 1
ESC.1:200 C-DW-007

DREN DETECTOR DE FILTRACIONES
EN INTERIOR DE PAÑOS IV, V

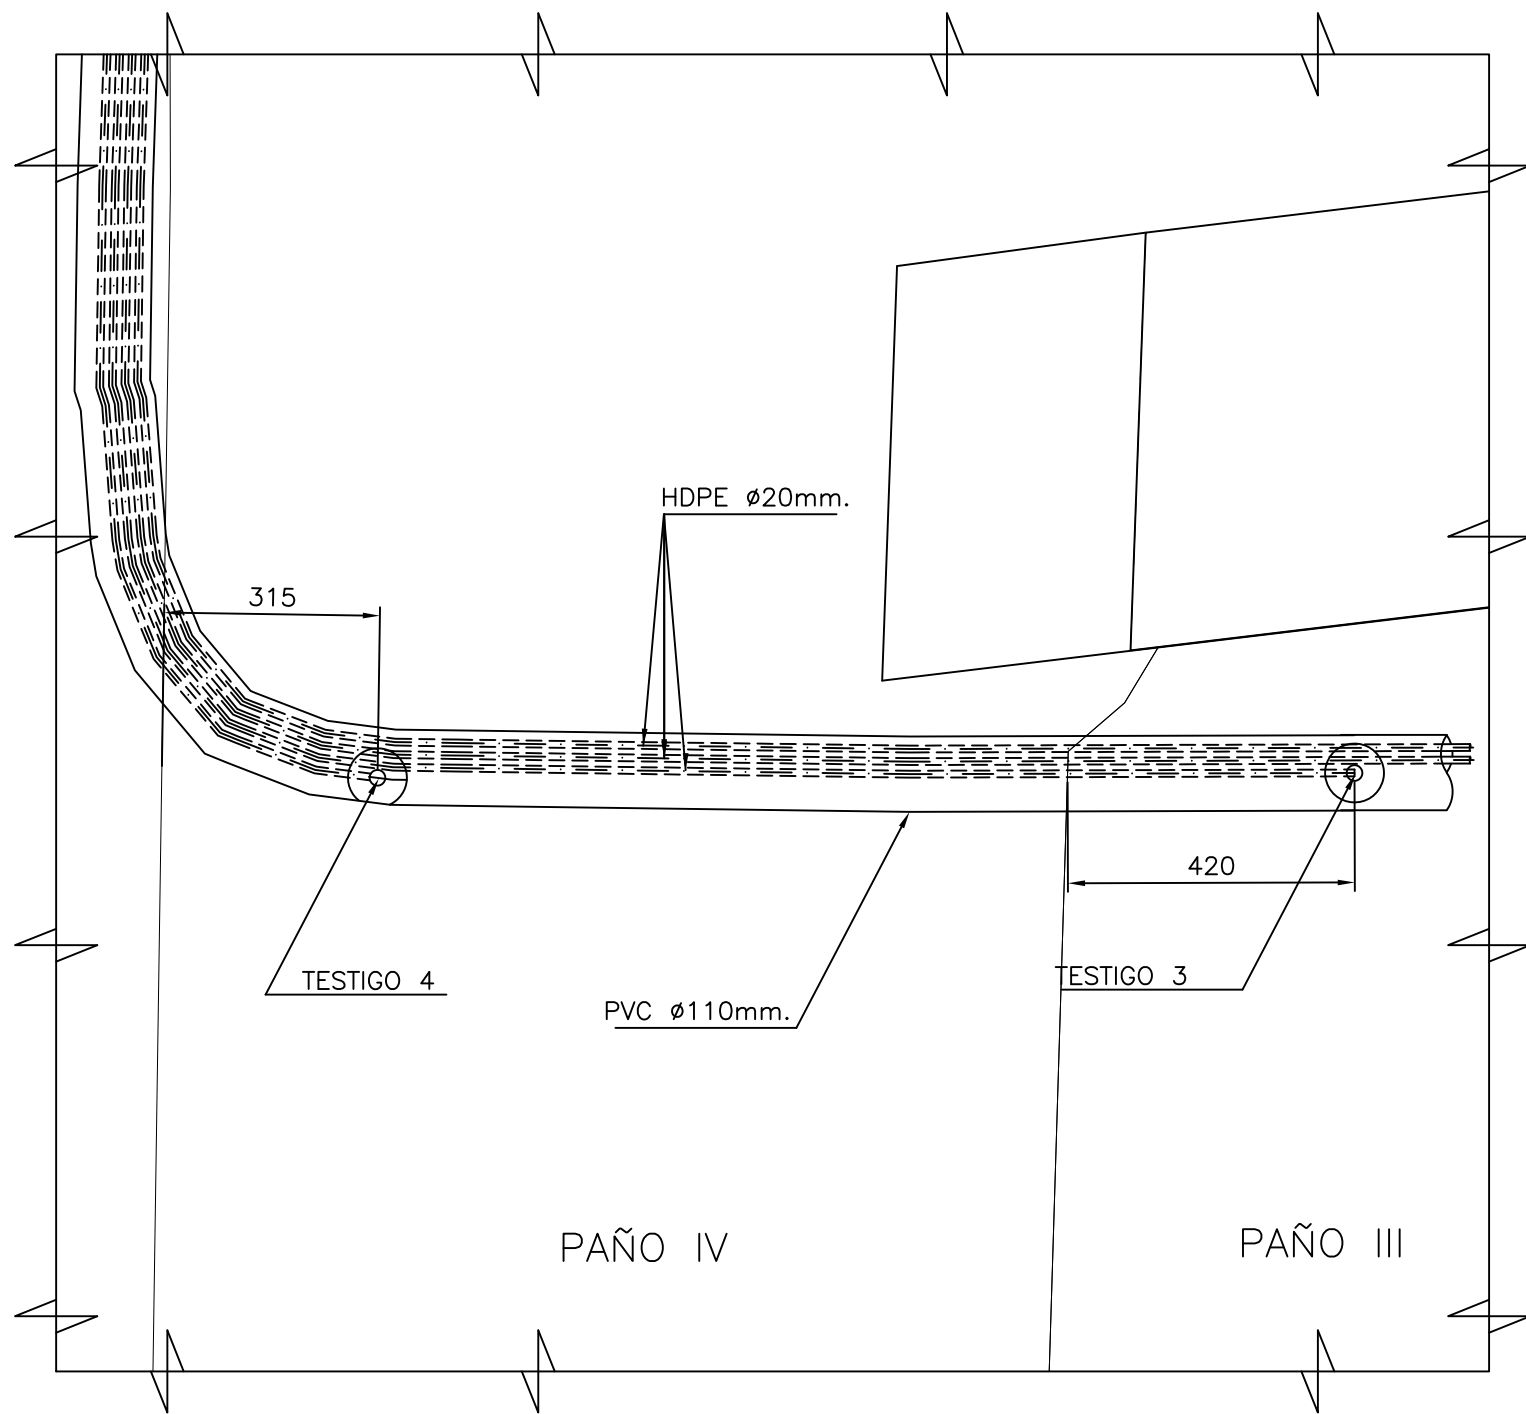
DETALLE 2
ESC.1:200 C-DW-007

DREN DETECTOR DE FILTRACIONES
EN INTERIOR DE PAÑOS III, IV

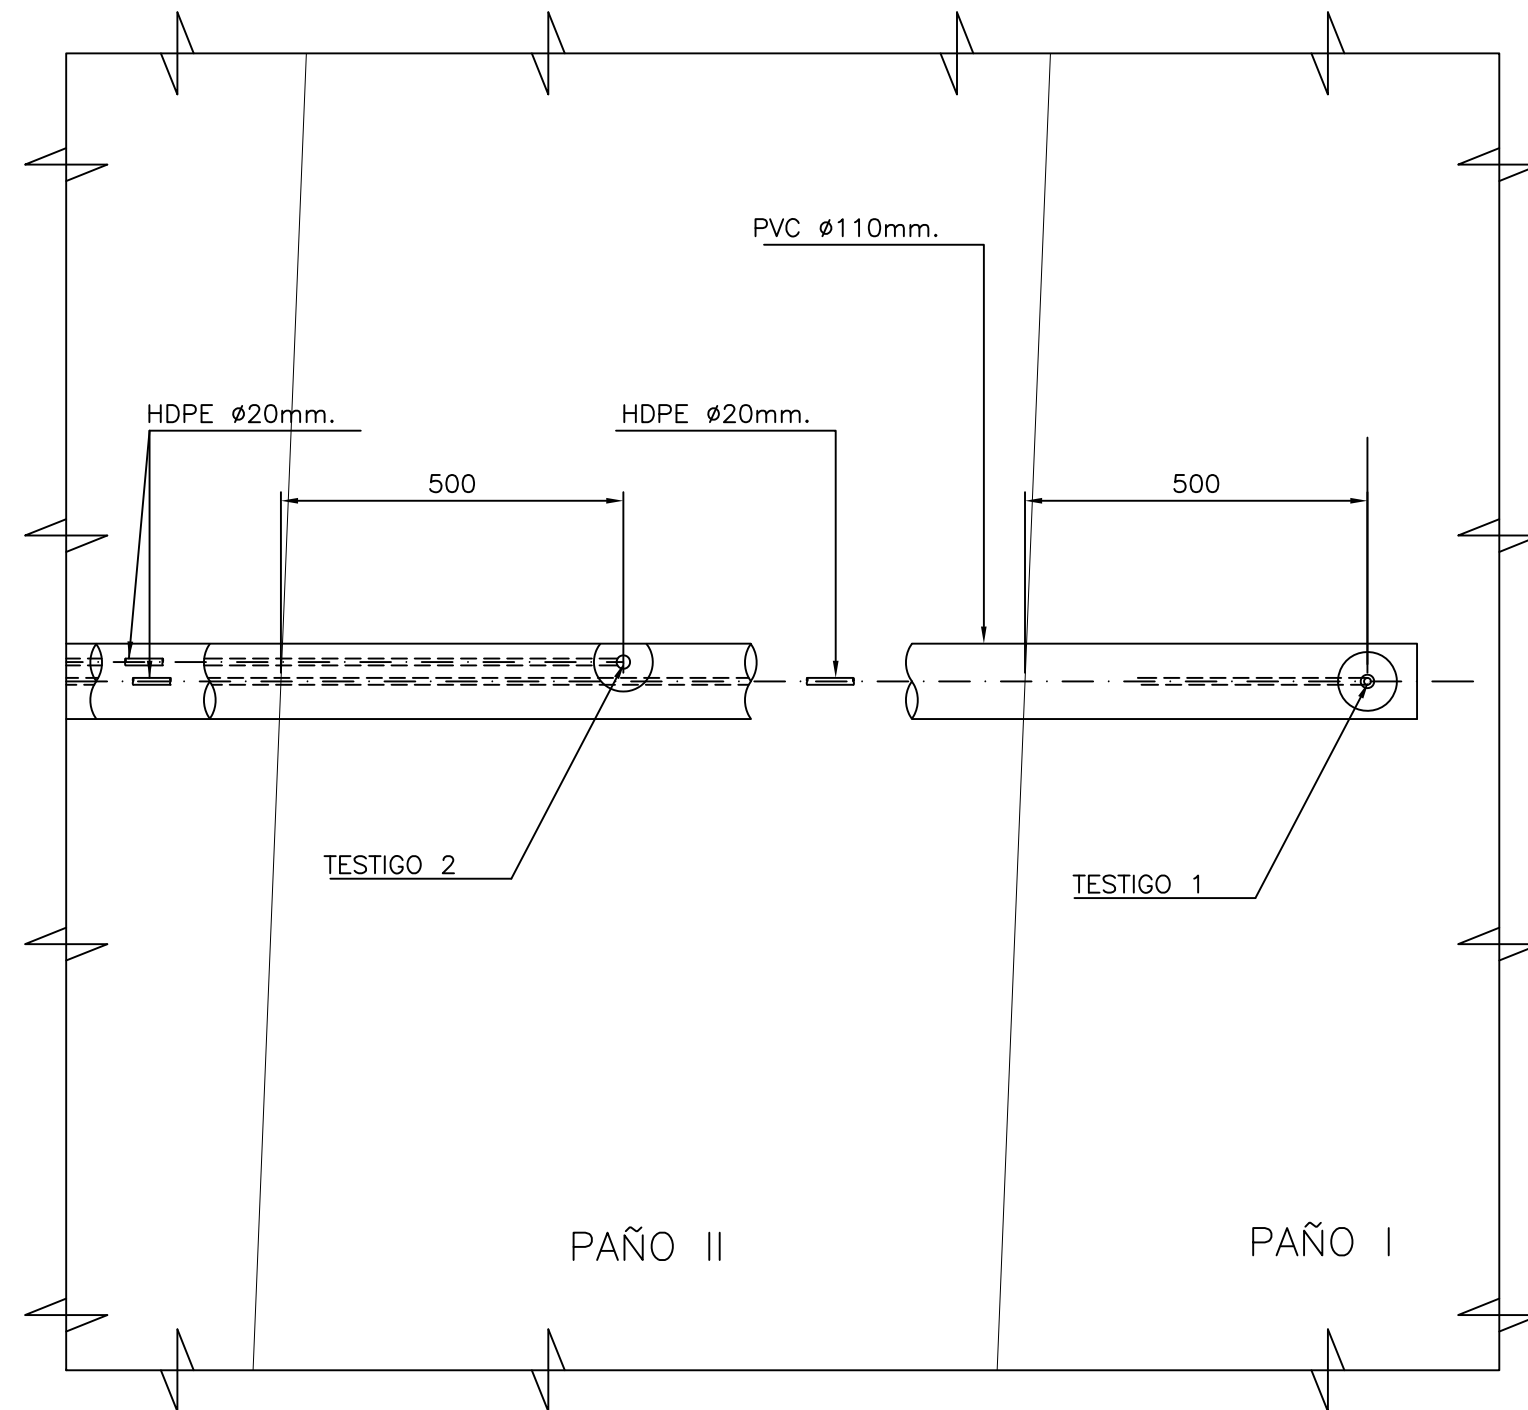
DETALLE 3
ESC.1:200 C-DW-007

DREN DETECTOR DE FILTRACIONES
EN INTERIOR DE PAÑOS I, II

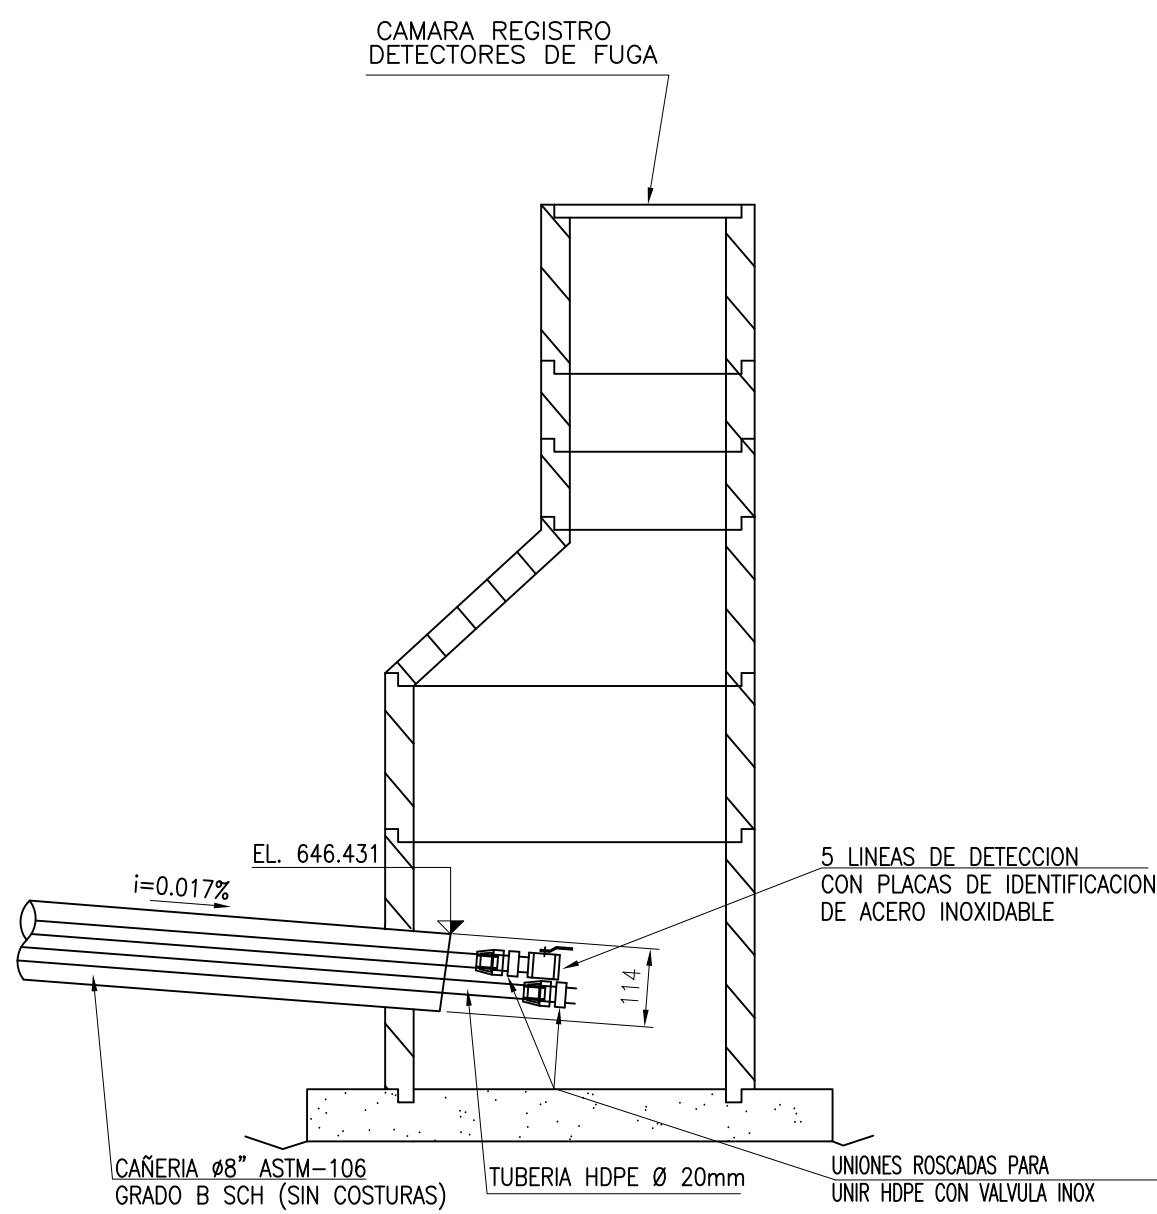
DETALLE 5
ESC.1:10 C-DW-007

CAMARA DE DETECCION DE FUGAS

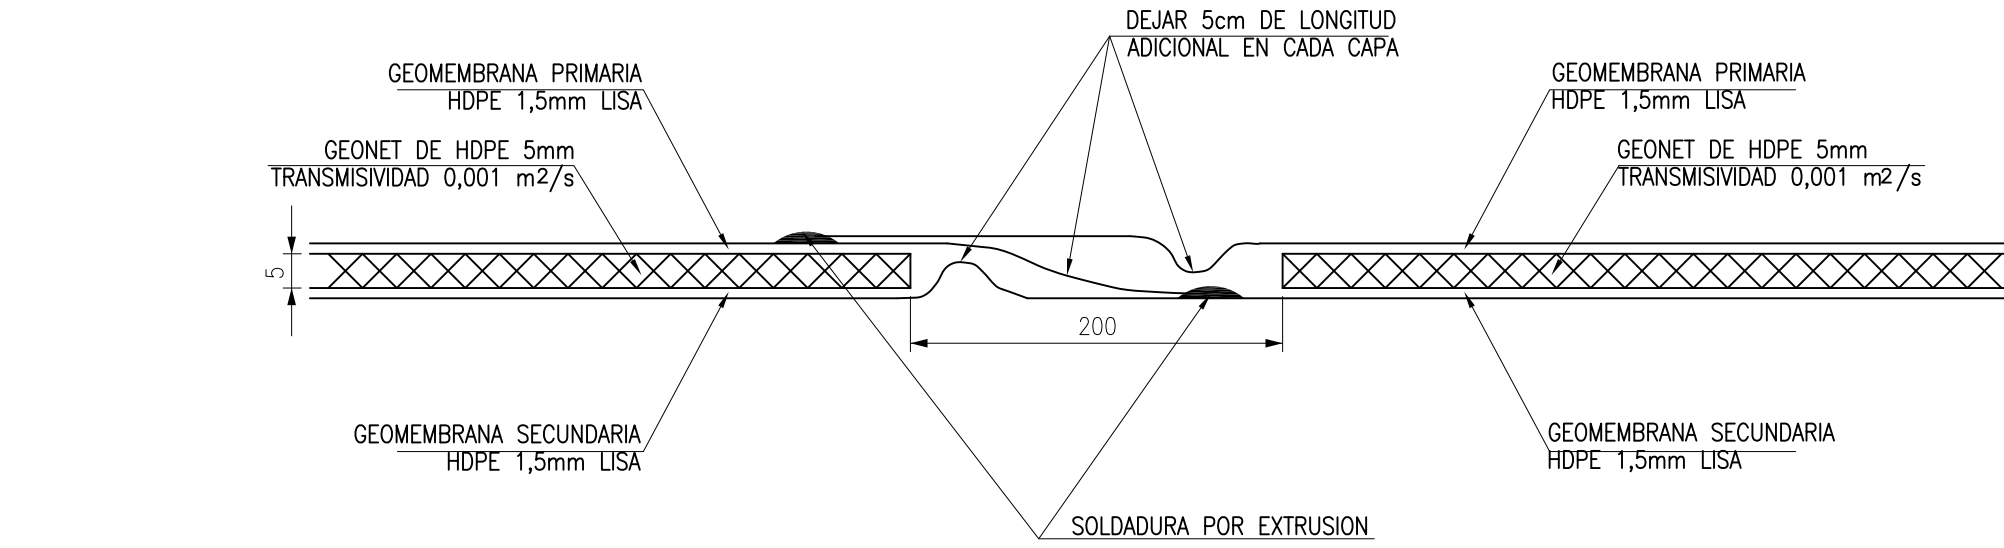
DETALLE 4
S/E C-DW-007

UNION DE PAÑOS

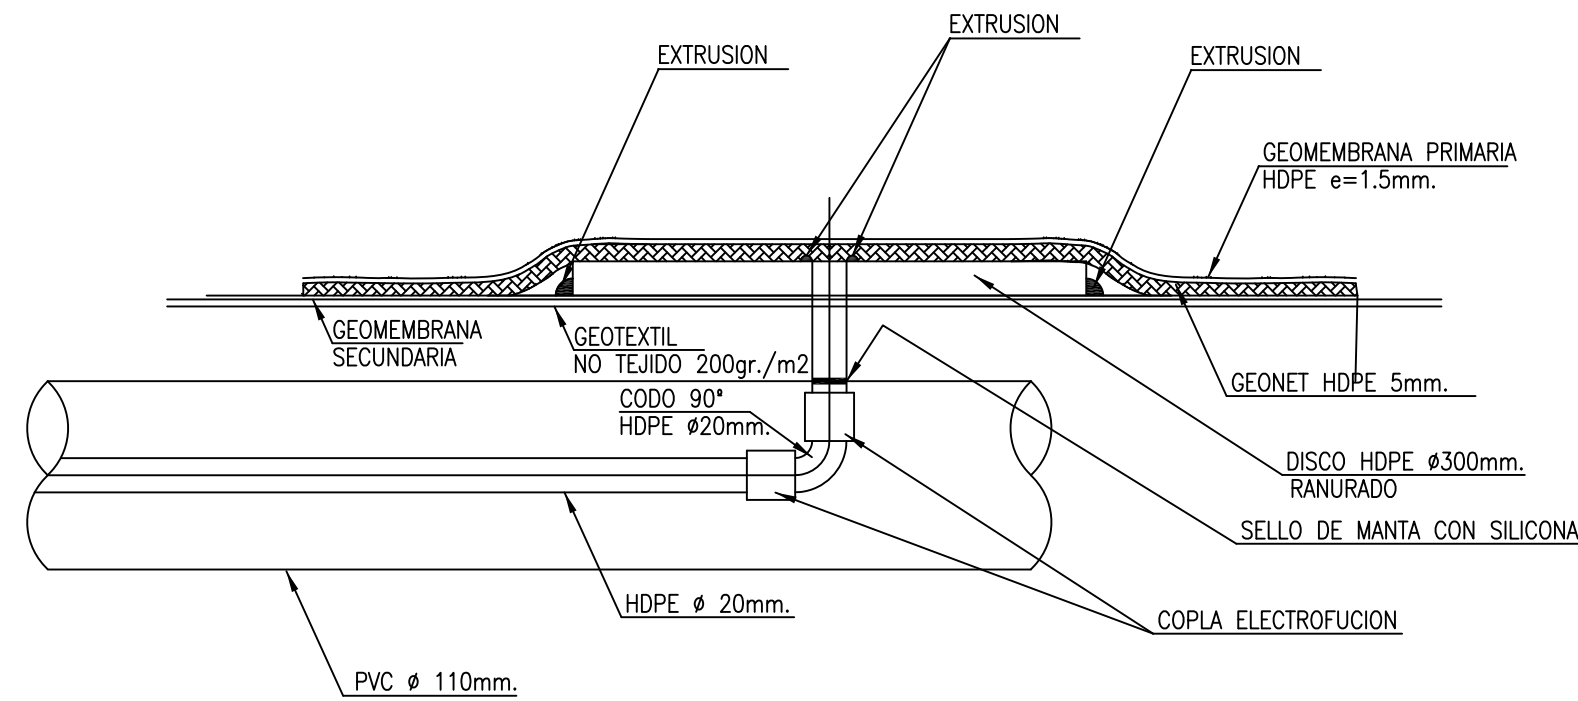
DETALLE TIPICO DETECTOR DE FUGAS
ESC.1:2
