**Informe Respuesta  
Superintendencia Medio Ambiente**

**ABRIL 2022.**

**Obra:** Santa Victoria.

**2. HECHOS CONSTATADOS:**

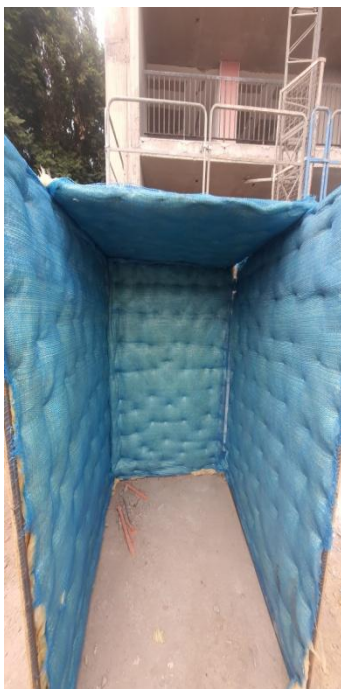
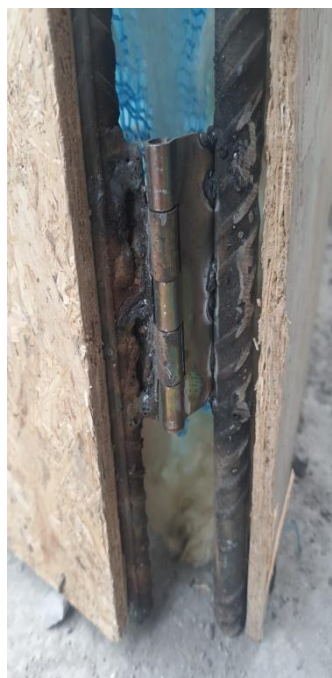
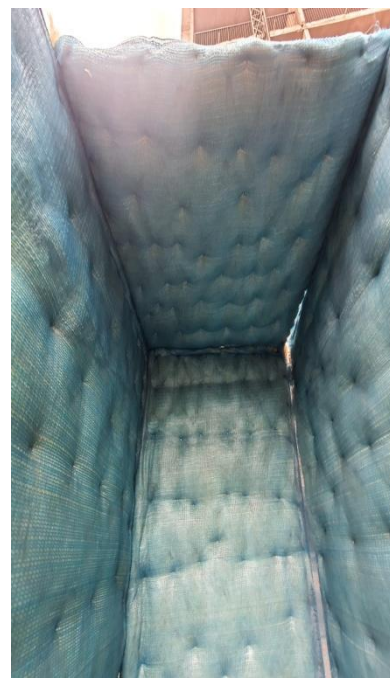
### 5.1.3) Registro fotográfico de biombos en obra:

### 5.1.2) Estructura de biombos:

- A) Utilizando fierro de 16 mm. Se procede a cortar 2 fierros con medidas de 2200 mm y otros 2 cortes para el largo de 1200mm. Posteriormente para la unión de los 4 fierros, se procede a unir mediante, soldadura al arco para formar la estructura de un rectángulo. Dicha estructura se replicará 3 veces para generar un cierre localizado en zonas de exposición (ejemplo: cango en losa y deptos; uso de sierra circular en deptos).

- B) Para la unión de dichas estructuras, se procede a soldar bisagras de 3" x 3" en los fierros laterales utilizando 3 por cada unión, el cual se realiza mediante soldadura al arco (lado derecho e izquierdo respectivamente en relación a placa principal).

- C) Se procede a realizar cortes de lana mineral (previa entrega de EPP específicos a trabajador, tales como traje TYVEK, antiparras claras y respirador medio rostro con filtro P100, guantes cabritilla y tijeras cortadoras). Para la unión de dicho material con placa de madera, se procede a utilizar engrapadora STANLEY 5/8" el cual permite adherir mediante grapas la respectiva placa de madera y lana mineral.

- D) Para una mejor aislación, se procede a poner por sobre la lana mineral, malla rachel color azul, para lo cual se utiliza engrapadora STANLEY 5/8" en todo el contorno y sectores del biombo en donde no se unificó previamente la lana mineral con placa de madera.

- E) Para una mejor aislación localizada, se dispone de un techo con las mismas características enumeradas en las letras B y C respectivamente, con medidas de 1200mm x 1200mm

### 5.1) Fabricación de biombos acústicos en obra.

Para la fabricación de biombos acústicos se utilizarán materiales de origen sólidos que permiten recepcionar e inhibir la expansión hacia el ambiente producto de la emisión de herramientas en obra. Detallo los siguientes materiales usados para cada biombo:

- Placa carpintera de (planchas de 2200 mm alto x 1200 mm de ancho x 12 mm de grosor).
- Fierro o “daguer” de 16 mm.
- Lana de vidrio o mineral.
- Malla Rachel color azul.
- Bisagras 3” x 3”.
- Engrapadora.

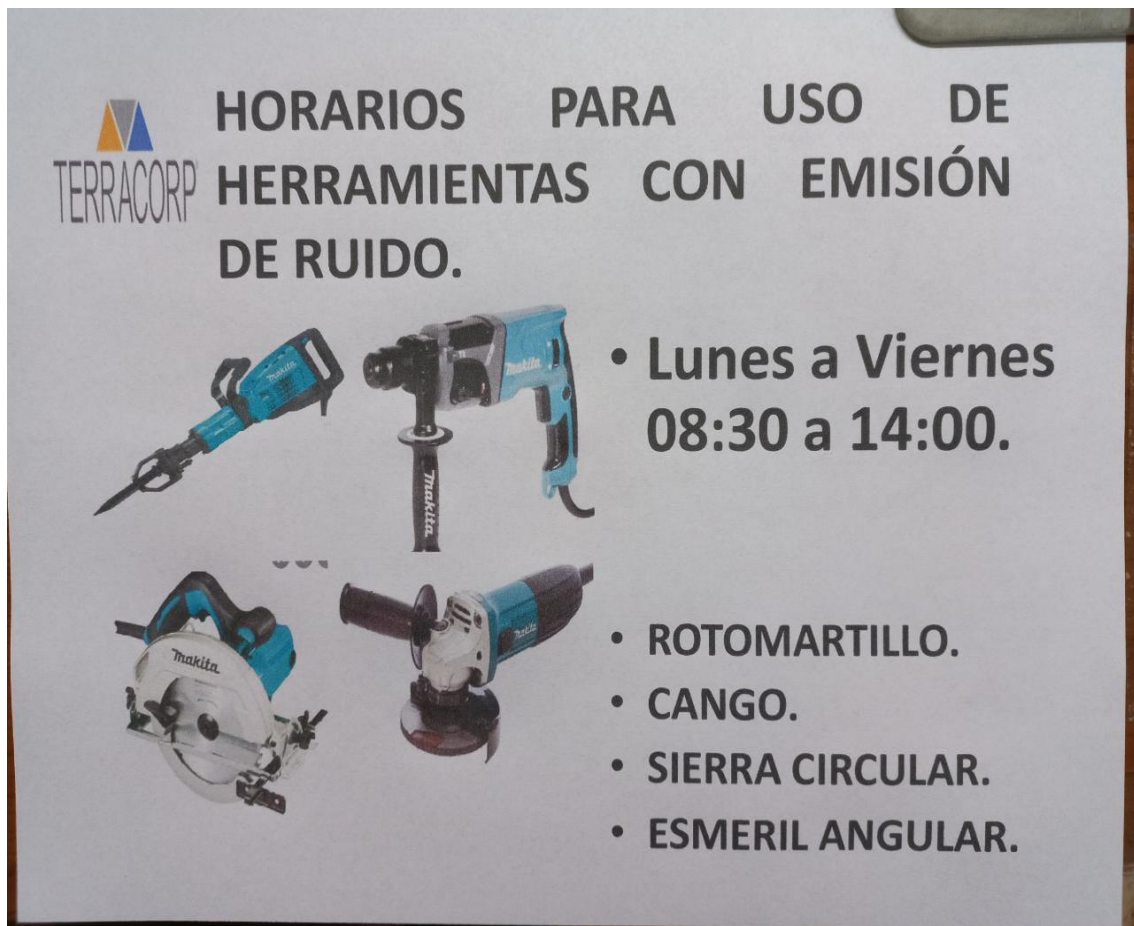
**5.1.3.1) REGISTRO FOTOGRÁFICO.**

En coordinación con Jefes de Terreno (Pablo González, Pablo Hormazábal; Francisco Guerra), se promulga señaléticas en obra referente al uso de herramientas con emisión sonora, estableciendo los siguientes horarios:

- **Lunes a Viernes de 08:30 am a 14:00 pm, el uso de herramientas tales como roto martillo, cango, esmeril angular, sierra circular.**

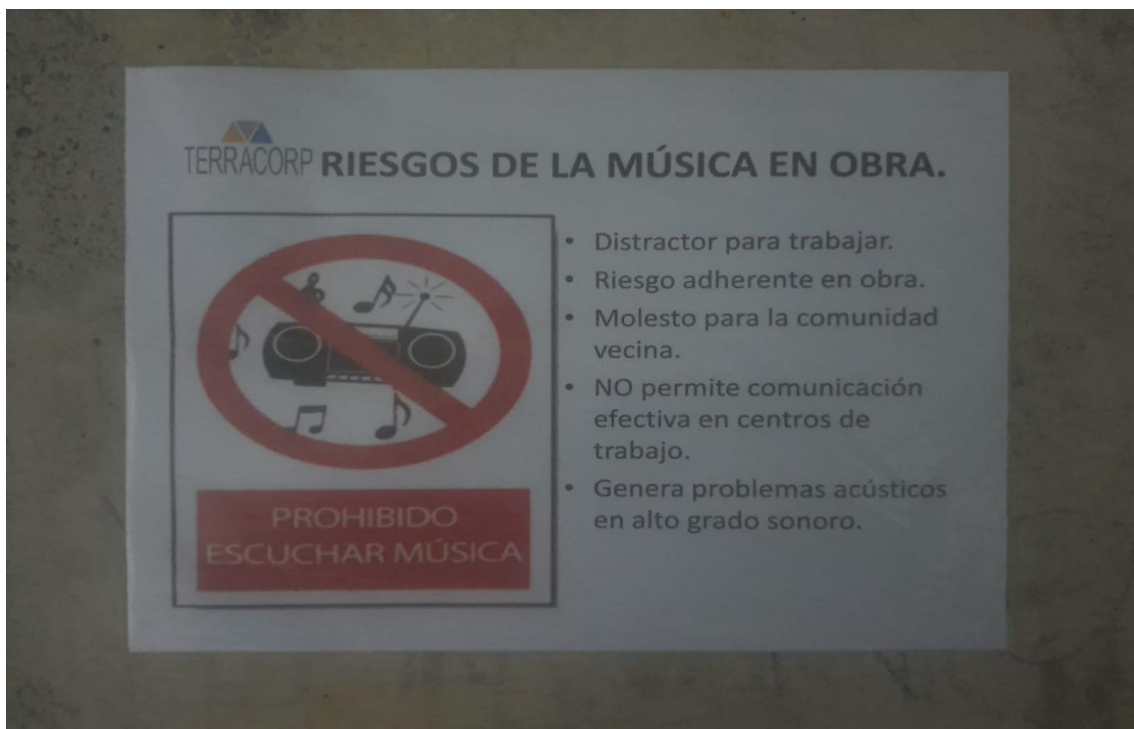
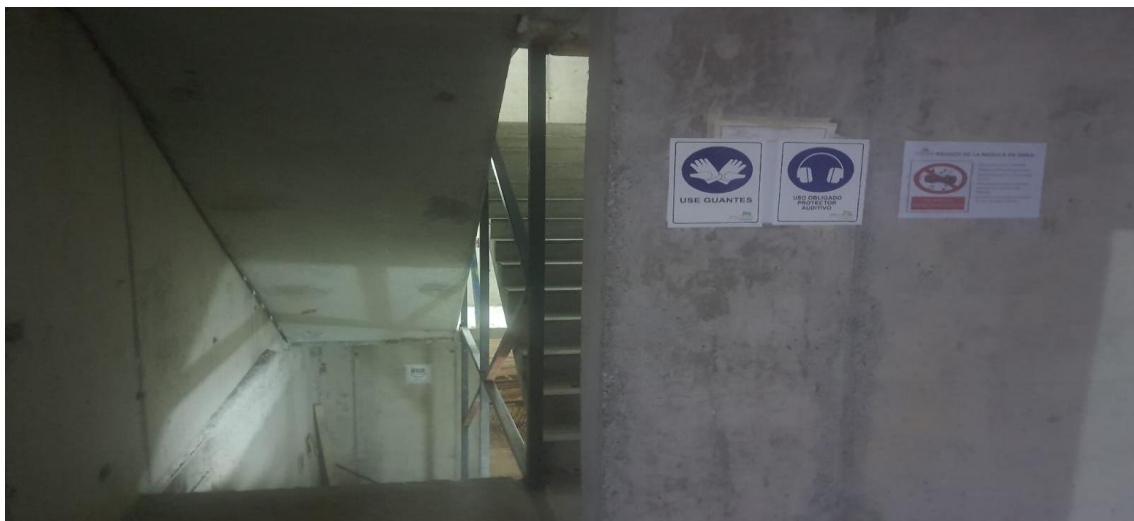
#### 5.1.4.1) REGISTRO FOTOGRÁFICO:

### 5.1.4) PROHIBICIÓN uso de parlantes y/o radio en obra:

En coordinación con Jefaturas y supervisores, se difunde en charla integral de día 26-04-22 las medidas de mitigación, dentro de las cuales señala la “PROHIBICIÓN DE USO DE EQUIPOS DE MÚSICA” tales como parlante y/o radio.
