INFORMACIÓN DE CLIENTE

Cliente (*) : Servicio Nacional de Pesca y Acuicultura Nombre de Proyecto (*) : Cordova 5
Dirección (*) : Victoria N°2832, Valparaíso Lugar de muestreo (*) : Estero Cordova, Isla Desolación
RUT (*) : 60.701.002-1 Código de centro (*) : 120217
At. Sr. (a) (*) : José Aravena

Muestreado por : Aquagestión S.A. Fecha y hora de Muestreo : 30/05/2021 15:21 hrs.
Tipo de Estudio : INFA Fecha y hora de Recepción : 04/06/2021 11:26 hrs.
Tipo de Muestra : Filmación submarina Fecha de Emisión : 09/06/2021
N° de Muestras : 8 transectas

RESULTADOS DE ANÁLISIS

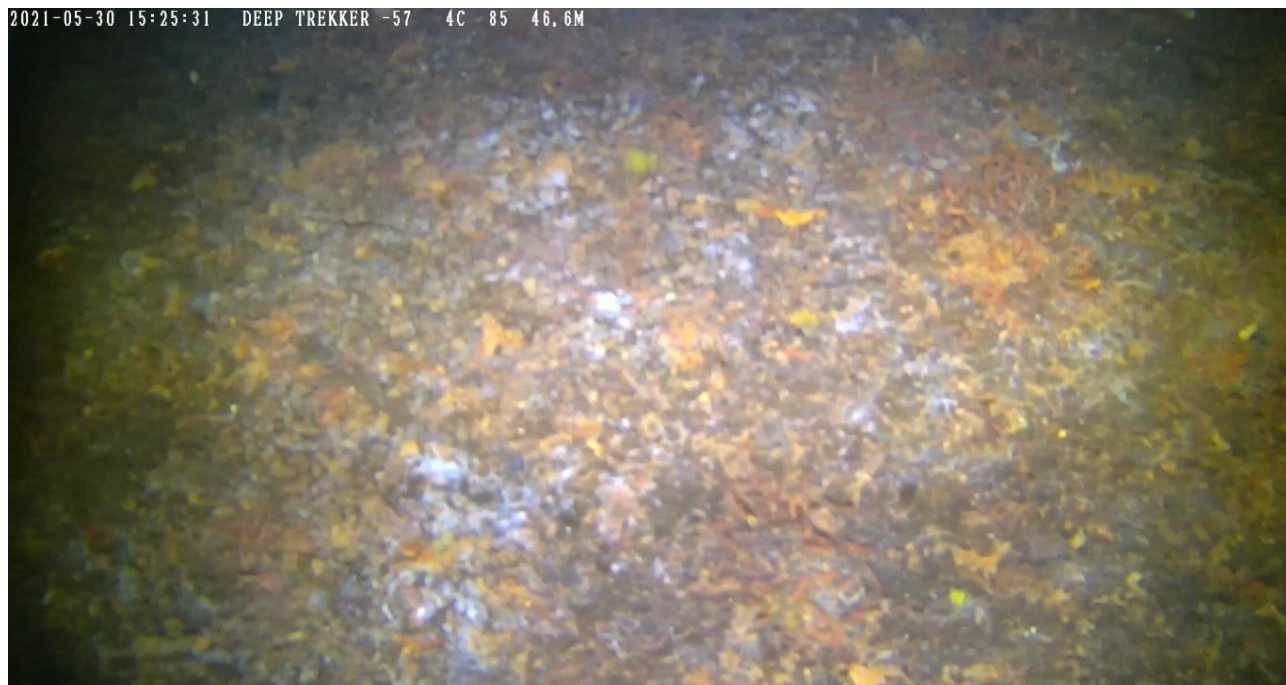
Se observó presencia de cubierta de microorganismos en los siguientes tiempos de filmación: 03:38 min, 04:00 a 04:08 min, 04:28 a 04:30 min, 04:39 a 04:43 min, 05:01 min, 05:05 a 05:08 min, 05:22 min, 05:38 a 05:42 min, 06:11 min y 06:21 min (Figura 1).

Figura 1: Presencia de cubierta de microorganismos en sustrato de transecta 1.

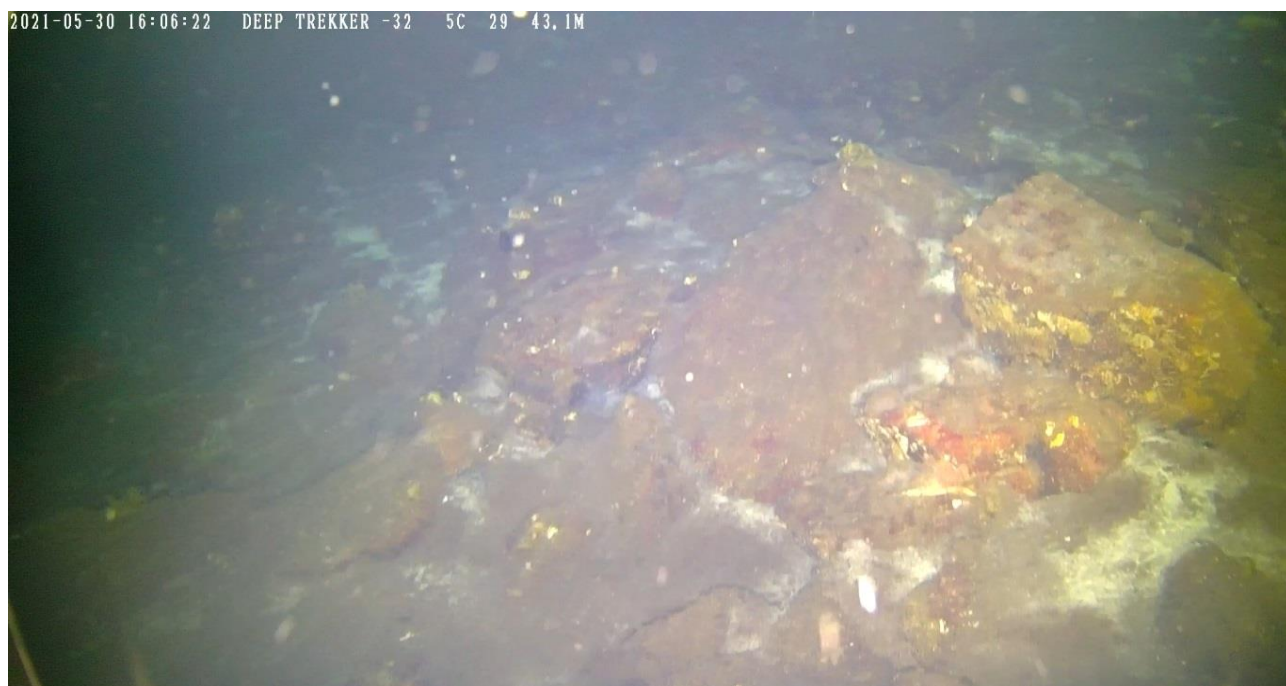
Se observó presencia de cubierta de microorganismos en los siguientes tiempos de filmación: 05:07 a 05:18 min, 06:14 a 06:17 min, 06:24 a 06:38 min, 07:40 min, 08:01 a 08:05 min, 08:13 a 09:31 min, 09:42 a 09:44 min, 09:52 min, 09:55 min, 10:02 min, 10:10 a 11:08 min (Figura 2).

Figura 2: Presencia de cubierta de microorganismos en sustrato de transecta 2.

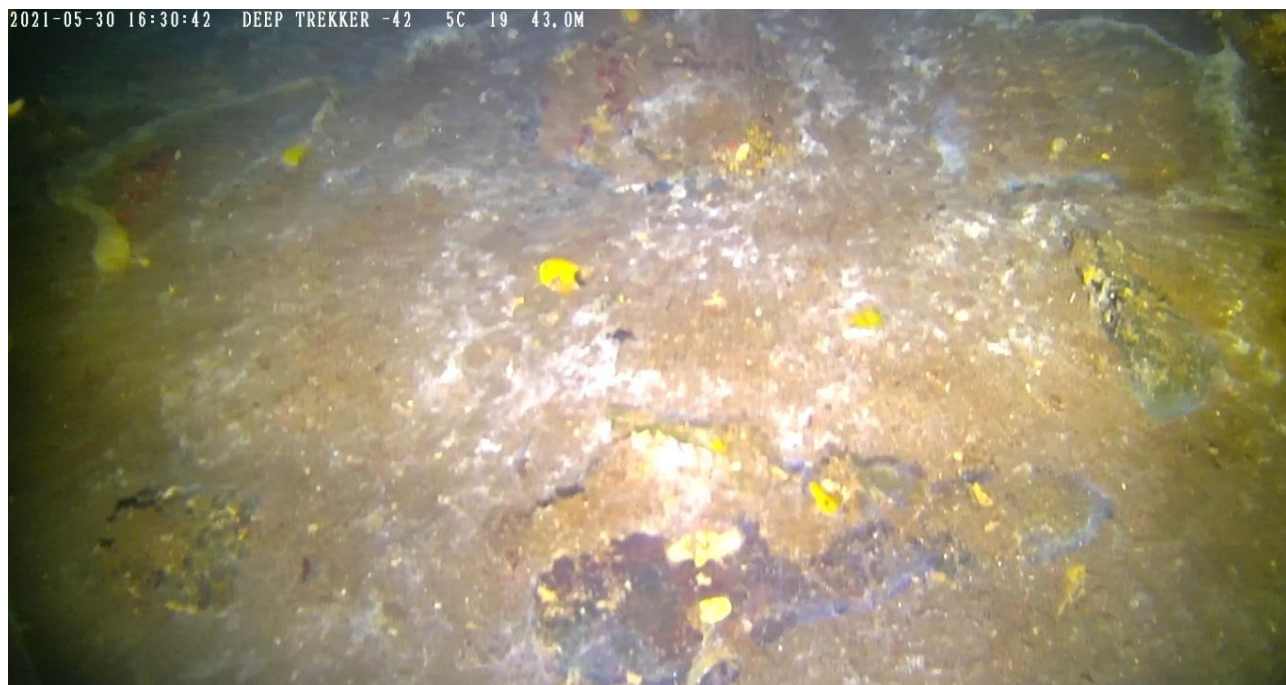
Se observó presencia de cubierta de microorganismos en los siguientes tiempos de filmación: 03:09 a 06:50 min, 06:57 a 07:16 min y 07:20 min a 08:08 min (Figura 3).

Figura 3: Presencia de cubierta de microorganismos en sustrato de transecta 3.

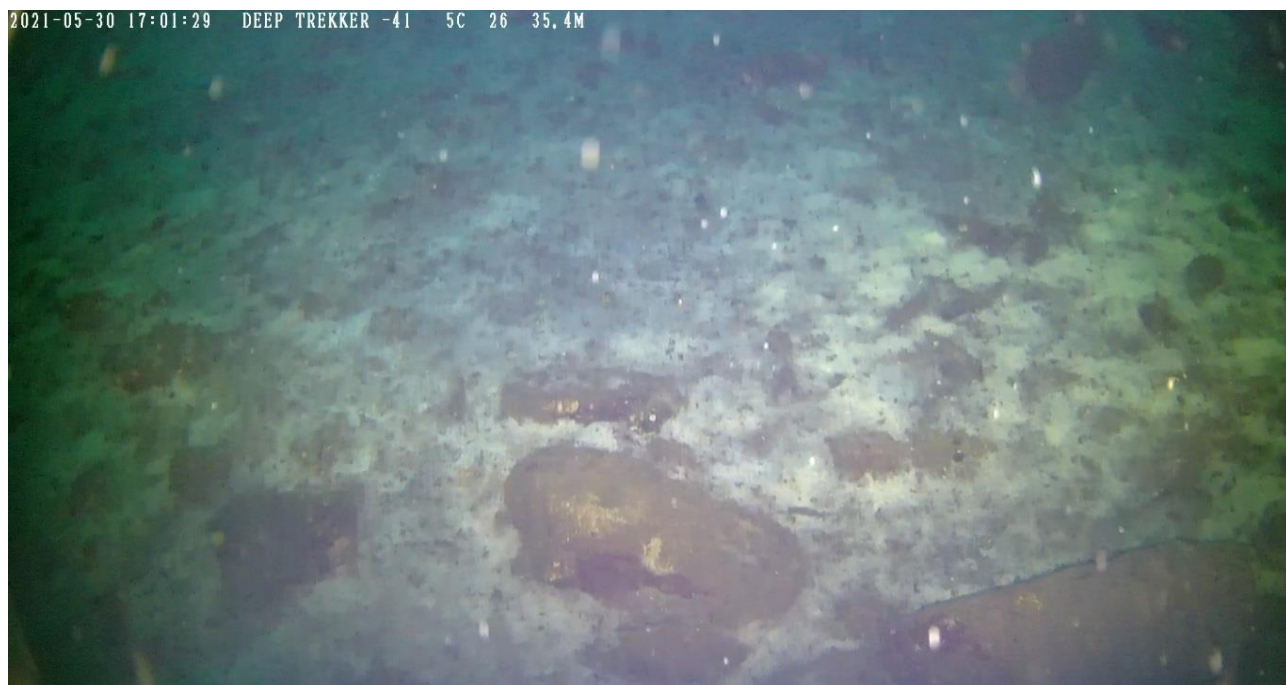
Se observó presencia de cubierta de microorganismos en el siguiente tiempo de filmación: 02:26 A 06:52 min (Figura 4).

Figura 4: Presencia de cubierta de microorganismos en sustrato de transecta 4.

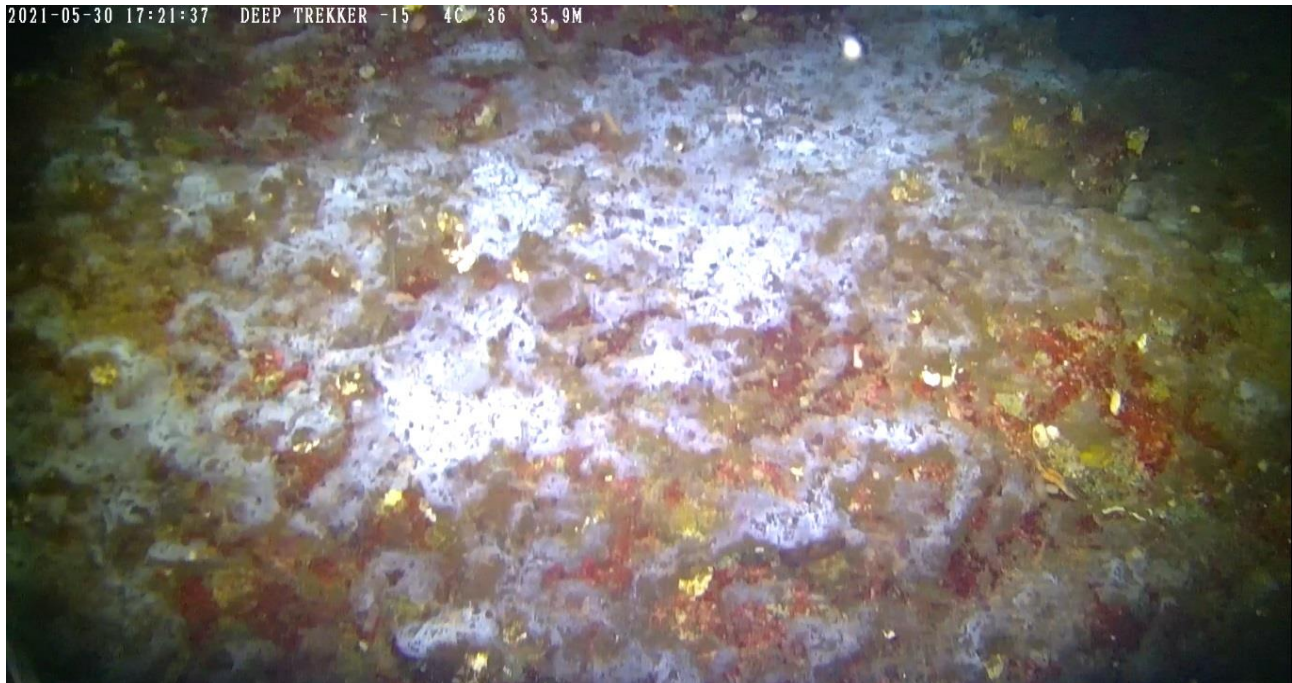
Se observó presencia de cubierta de microorganismos en el siguiente tiempo de filmación: 04:39 a 08:43 min (Figura 5).

Figura 5: Presencia de cubierta de microorganismos en sustrato de transecta 5.

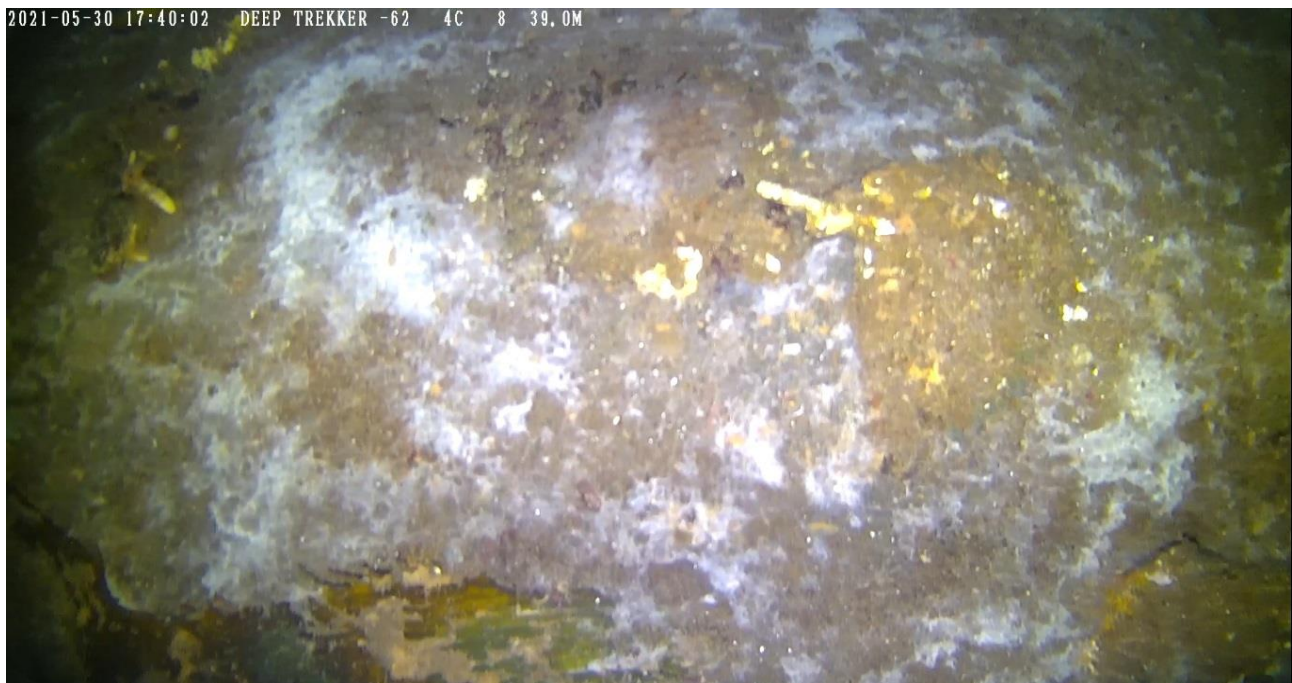
Se observó presencia de cubierta de microorganismos en los siguientes tiempos de filmación: 03:14 a 03:18 min y 03:31 a 07:15 min (Figura 6).

Figura 6: Presencia de cubierta de microorganismos en sustrato de transecta 6.

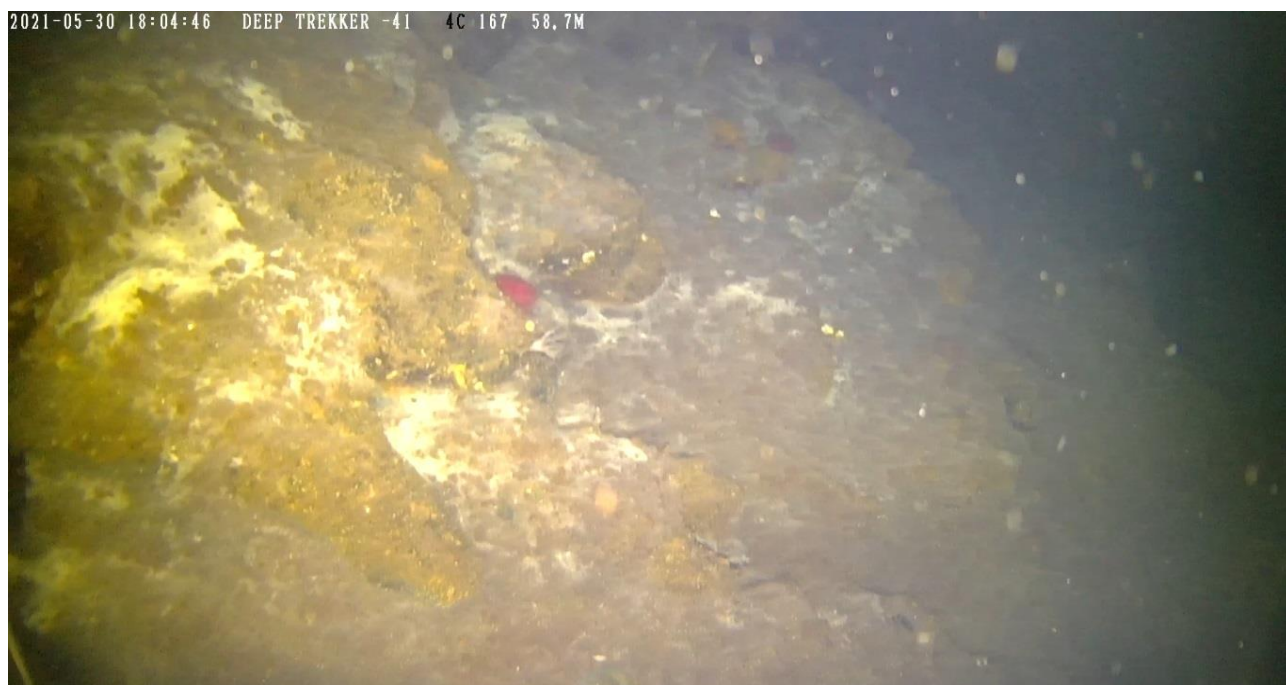
Se observó presencia de cubierta de microorganismos en los siguientes tiempos de filmación: 04:50 min, 05:00 a 05:08 min, 05:18 a 05:26 min, 05:32 a 05:34 min, 05:55 a 06:03 min y 06:17 a 06:22 min (Figura 7).

Figura 7: Presencia de cubierta de microorganismos en sustrato de transecta 7.

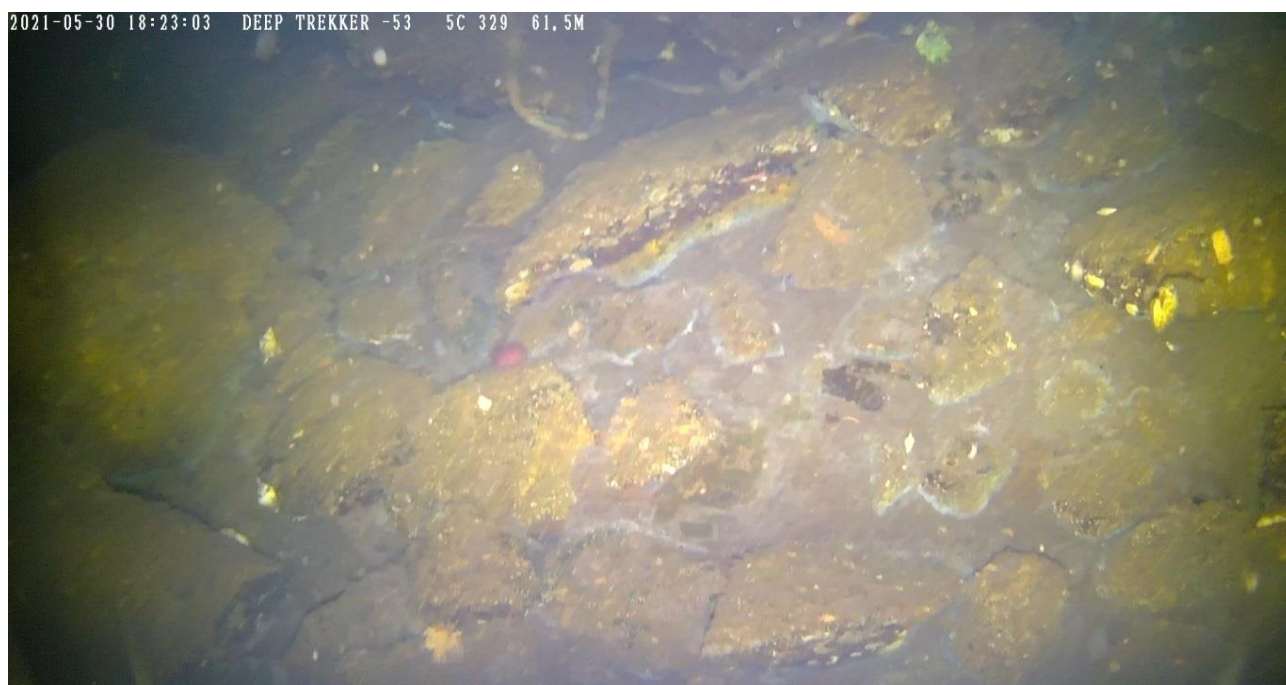
Se observó presencia de cubierta de microorganismos en los siguientes tiempos de filmación: 08:06 a 08:50 min y 08:58 a 09:42 min (Figura 8).

Figura 8: Presencia de cubierta de microorganismos en sustrato de transecta 8.
