## REPORTE TÉCNICO DECRETO SUPREMO N° 38/11 DEL MINISTERIO DEL MEDIO AMBIENTE

### Norma de Emisión de Ruidos Generados por Fuentes que Indica

| FICHA DE EVALUACIÓN DE NIVELES DE RUIDO | | | | | |
|---|---|---|---|---|---|
| Nombre Fuente Emisora | CONSTRUCCIÓN PORTOFINO | | | | |
| Tipo de Fuente | Faena Constructiva | Subtipo Fuente | Construcción | | |

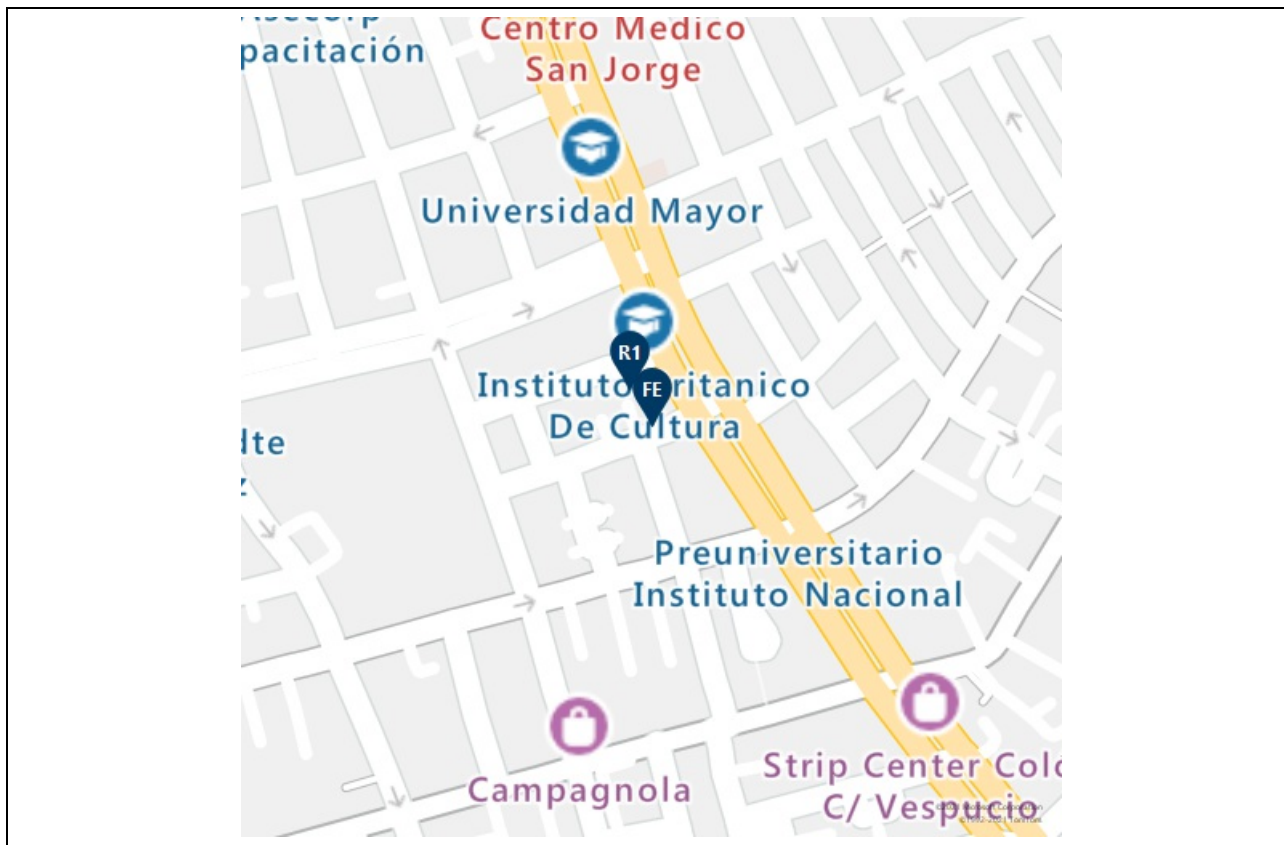
## FICHA DE GEORREFERENCIACIÓN DE MEDICIÓN DE RUIDO

| DATUM | WGS84 | Huso | 19S |
|---|---|---|---|
| | FE | Constructora M3 S.A | N 6300962 |
| | | | E 352881 |

| Símbolo | Nombre | Coordenadas |
|---|---|---|
| R1 | 1 | N 6301007 |
| | | E 352854 |
