**REPORTE TÉCNICO DECRETO SUPREMO N° 38/11 DEL MINISTERIO DEL MEDIO AMBIENTE**
**Norma de Emisión de Ruidos Generados por Fuentes que Indica**
**FICHA DE EVALUACIÓN DE NIVELES DE RUIDO**
**IDENTIFICACIÓN DE LA FUENTE EMISORA DE RUIDO**

Nombre Fuente Emisora	EDIFICIO ROSAS 1444 - EURO CONSTRUCTORA		
Nombre o Razón Social	EURO CONSTRUCTORA SPA.		
RUT	99586830-K		
Dirección	Rosas 1444	Comuna	Santiago
Tipo de Fuente	Faena Constructiva	Subtipo Fuente	Otra
Otro Subtipo	Construcción - Excavación

**FICHA DE GEORREFERENCIACIÓN DE MEDICIÓN DE RUIDO**

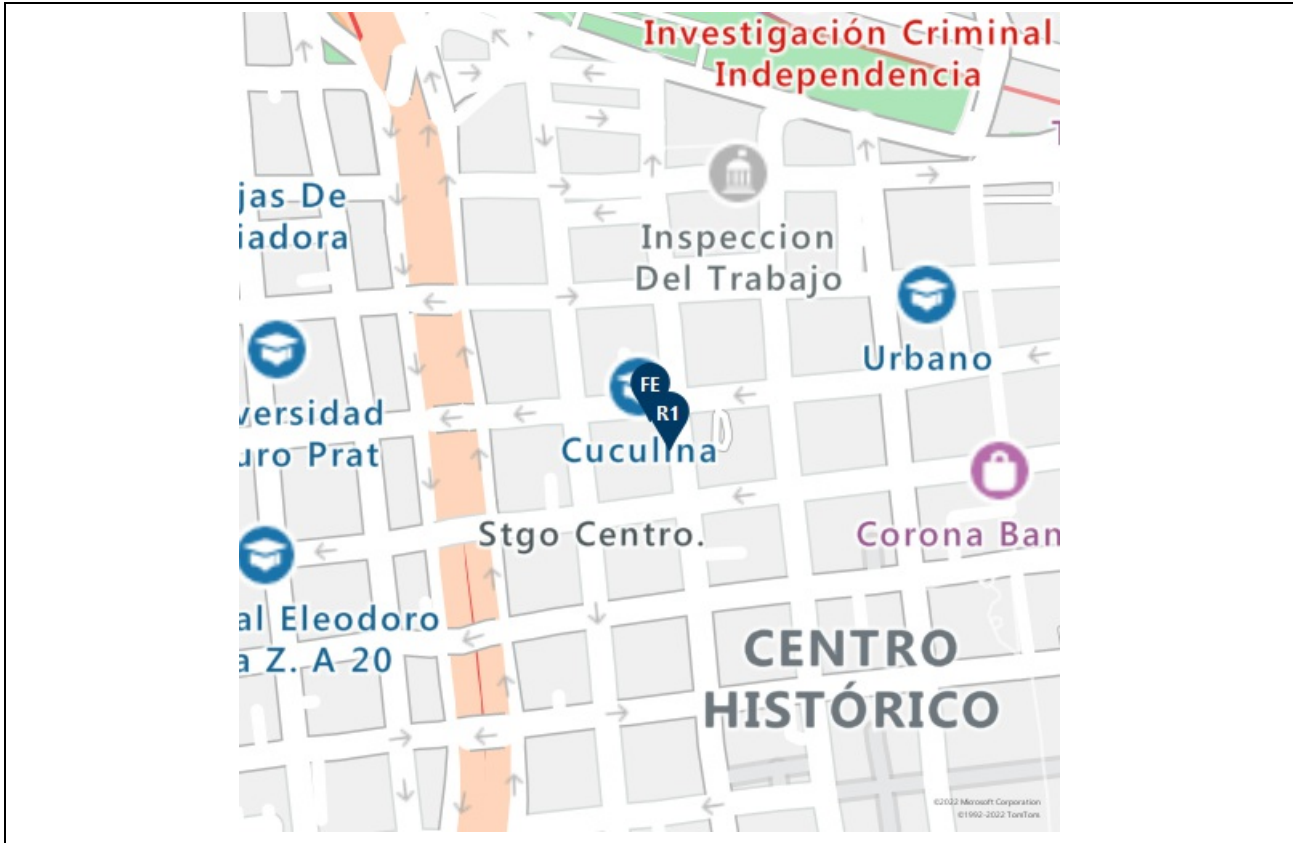
DATUM	WGS84	Huso	19S	
Fuente	Símbolo	Nombre	Coordenadas	
	FE	EURO CONSTRUCTORA SPA.	N	6299156
			E	345917

Símbolo	Nombre	Coordenadas	
R1	1	N	6299121
		E	345941
