**FORMULA CARGOS QUE INDICA A PRODUCTOS DEL MAR VENTISQUEROS S.A.**

**RESOLUCIÓN EXENTA N°1/ROL D-049-2019**

**Fiscalizable “Piscicultura Cocule”**

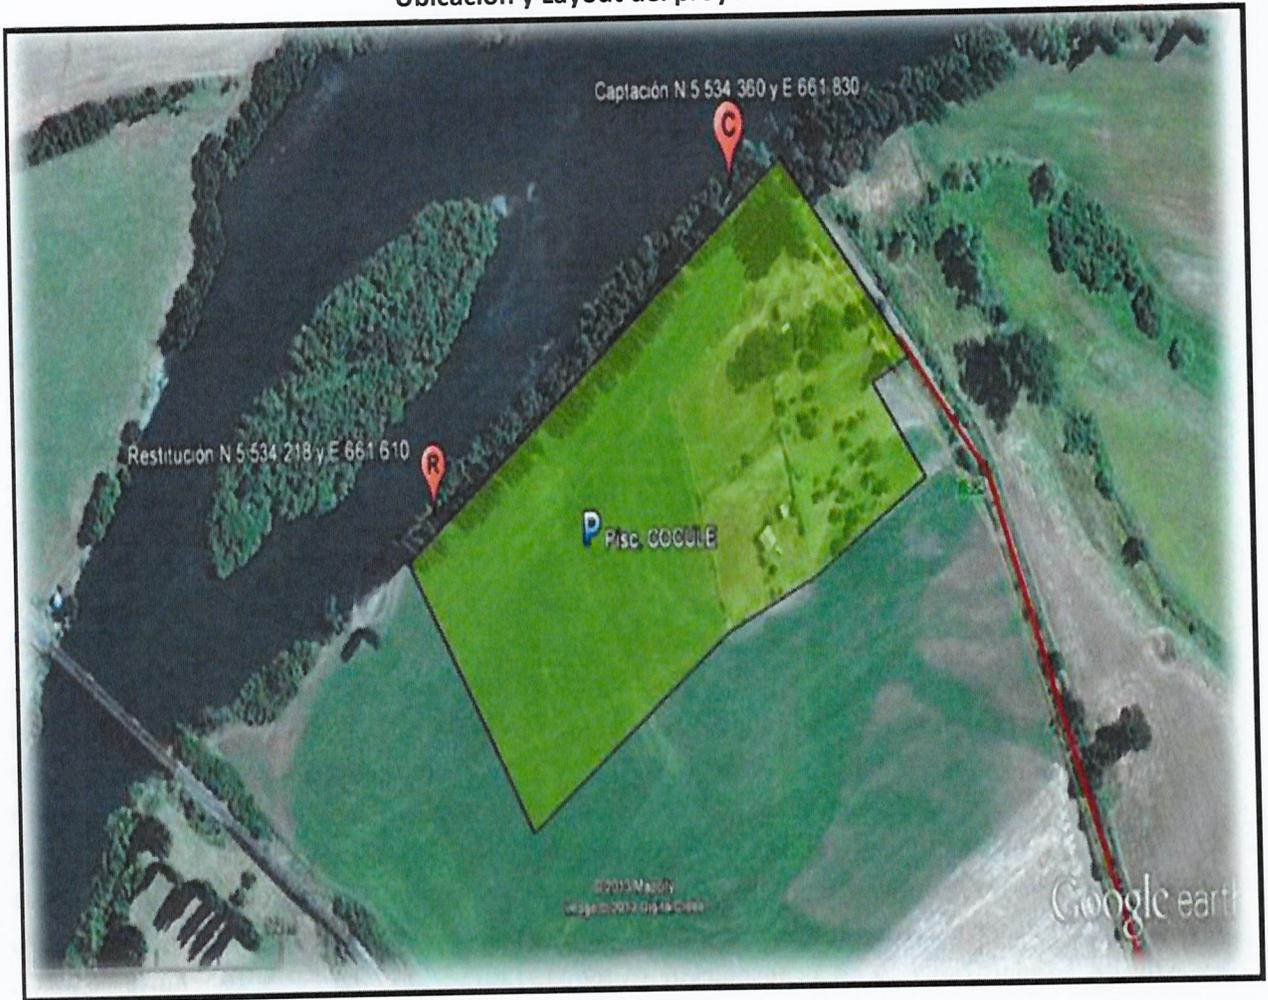
Imagen N° 1  
Ubicación y Layout del proyecto

1. Que, Productos del Mar Ventisqueros S.A., Rol Único Tributario N° 96.545.040-8, es titular del proyecto “Piscicultura Cocule” (en adelante e indistintamente “el proyecto”), el cual se emplaza en un predio de 4,5 hectáreas en la Región de Los Ríos, Provincia del Ranco, dentro del límite comunal de Río Bueno, en el sector Fundo Doña Gema. A continuación se exhibe una imagen con la ubicación referencial del proyecto:
