**FORMULA CARGOS QUE INDICA A ILUSTRE
MUNICIPALIDAD DE IQUIQUE, TITULAR DE RELLENO
SANITARIO IQUIQUE**

RES. EX. N° 1 / ROL D-152-2022

Santiago, 3 de agosto de 2022

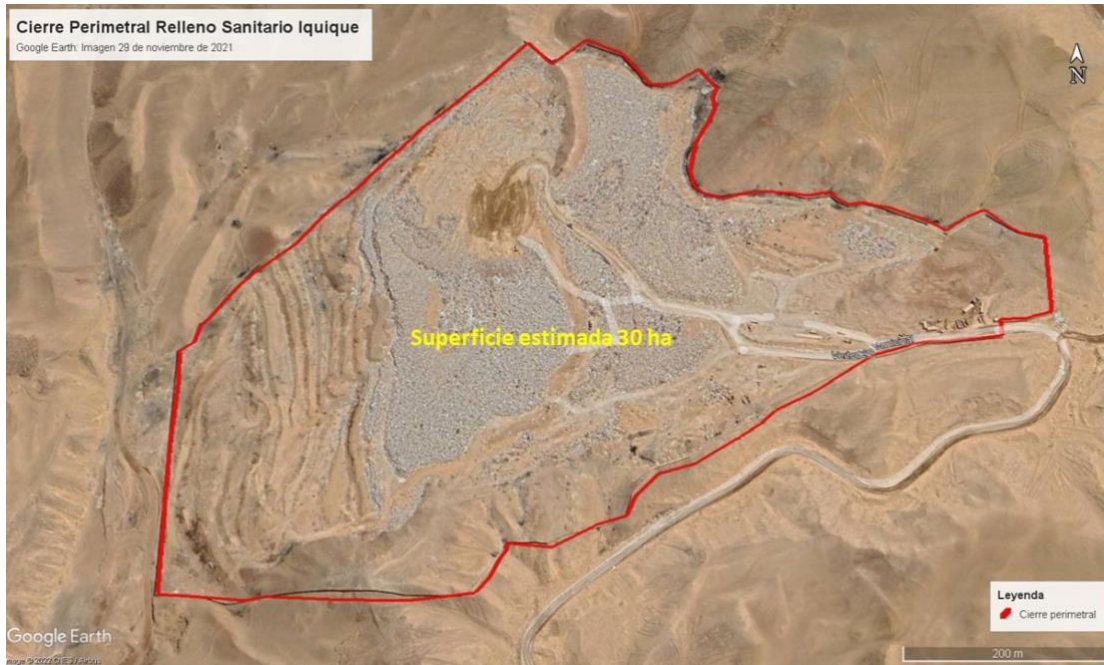
Imagen 1. Vista satelital relleno sanitario El Boro.

30° Sin embargo, resulta necesario tener a la vista que la superficie del relleno supera ampliamente el área evaluada, contemplando aproximadamente 30 ha en el mes de noviembre de 2021, en que se realizó la visita inspectiva, conforme se aprecia en la **Imagen 1** de la presente resolución.

55° Por otra parte, corresponde señalar que la operación del Proyecto tras la finalización de su vida útil autorizada, determinó la utilización de una mayor superficie a la evaluada, que tal como se indicó en considerando 47°, era de 18 ha, ocupándose en cambio aproximadamente 30 hectáreas, conforme se aprecia en la **Imagen 1** de la presente resolución.

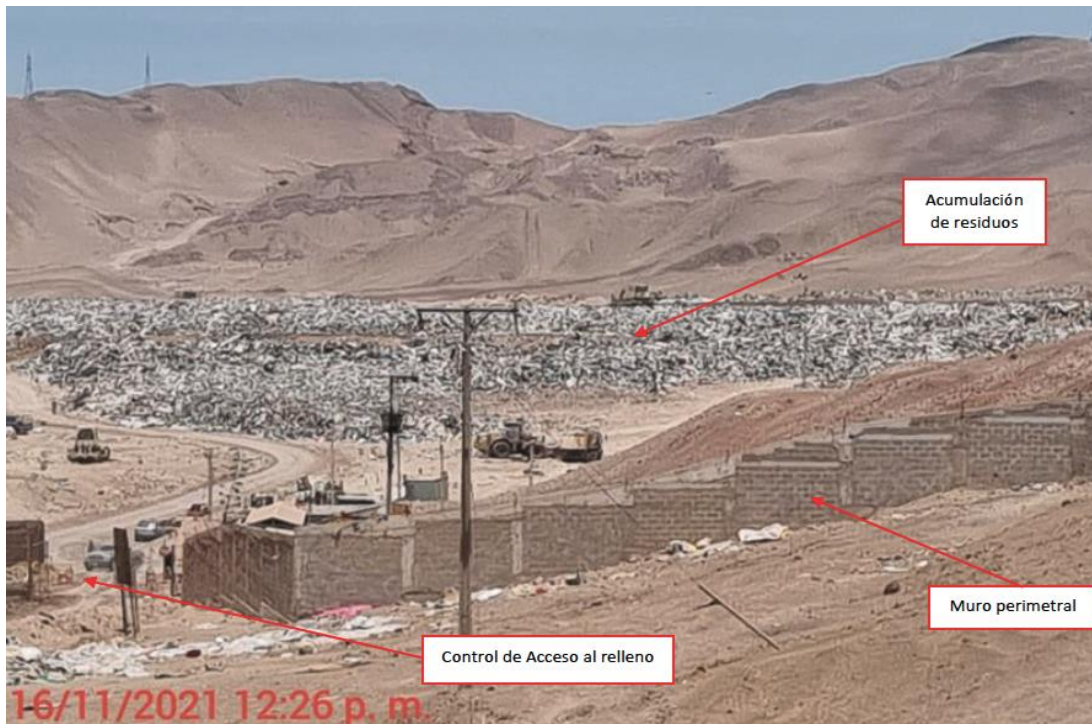
Imagen 2. Acercamiento relleno sanitario El Boro, sector entrada.

de noviembre de 2021 y 18 de marzo de 2022, se pudo constatar que “Entre los meses de agosto y noviembre de 2021, el titular no realizó compactación y cubrimiento diario de los residuos que ingresaron al relleno sanitario de Iquique, debido a la carencia de maquinaria disponible para ello, generándose grandes superficies con residuos expuestos y sin cobertura”, tal como se aprecia en las siguientes imágenes:

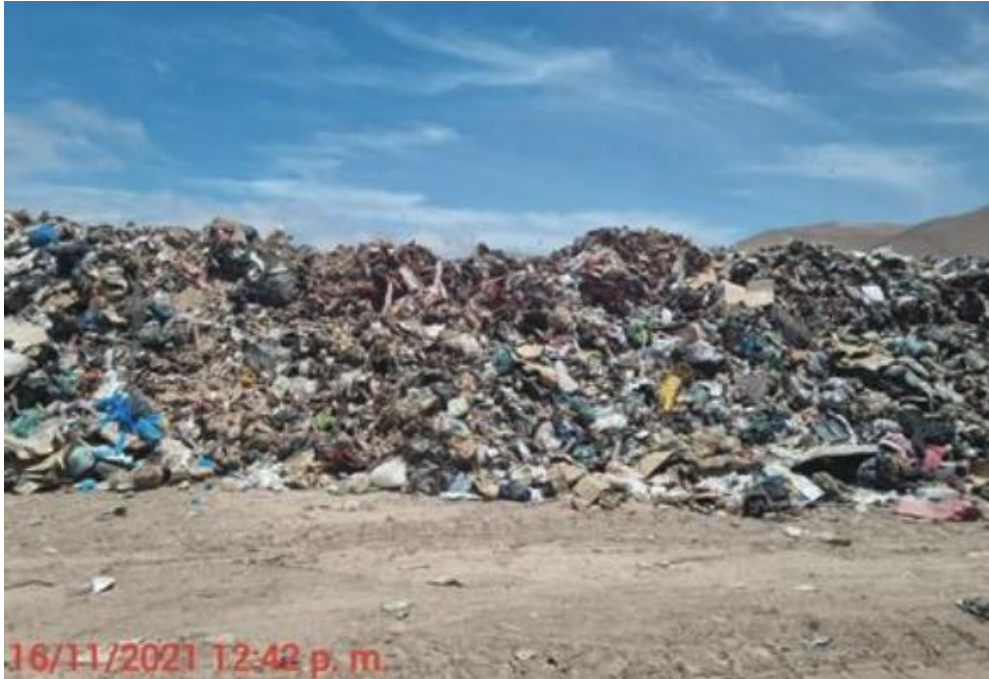
Imagen 3. Vista disposición de residuos relleno El Boro, sin cobertura ni compactación.

18.1. No se realizó la compactación y cubrimiento diario de los residuos ingresados al relleno sanitario, entre los meses de agosto y noviembre de 2021; y

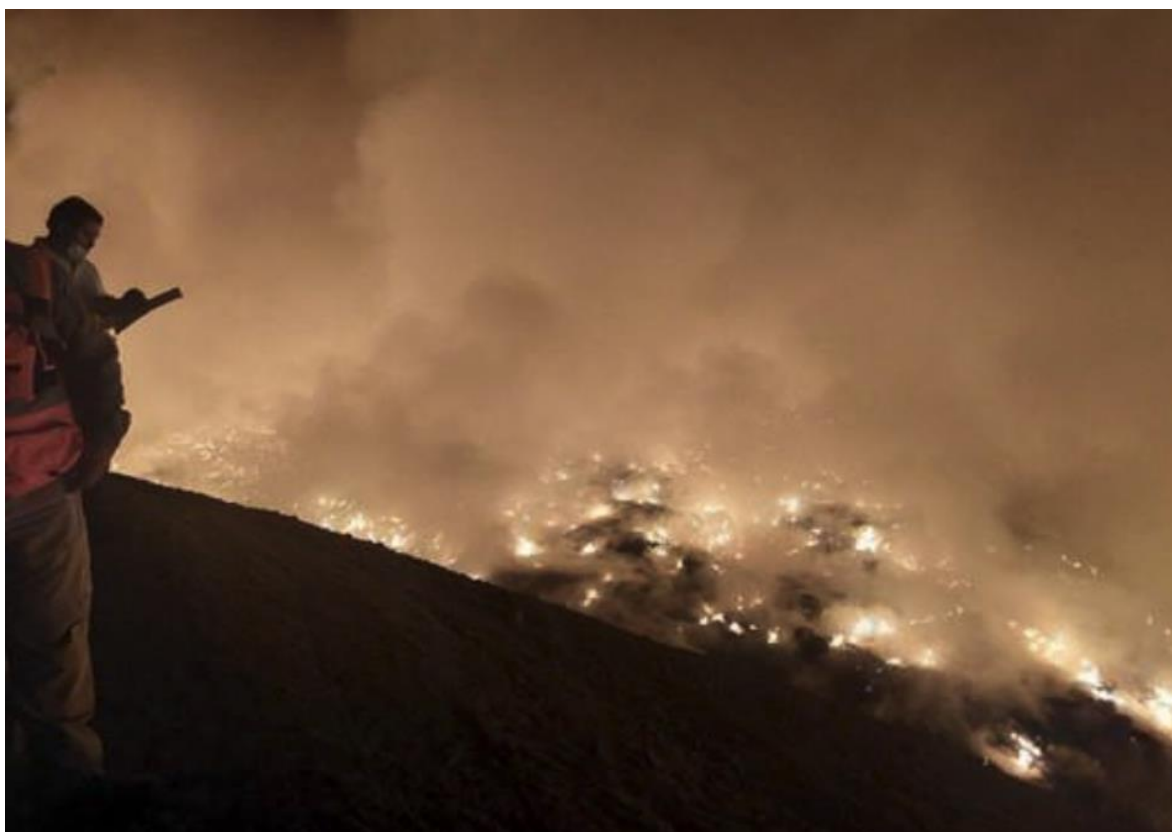
Imagen 4. Incendio relleno El Boro, de fecha 14 de marzo de 2022.

16° Por otra parte, cabe señalar que según consta en AIA de 18 de marzo de 2022, dicha visita inspectiva se concretó en razón de un incendio que se produjo al interior del relleno, con fecha 14 de marzo de 2022, en una superficie aproximada de 22.400 m², existiendo residuos sin cobertura y con focos activos¹, conforme se aprecia en las siguientes imágenes:

17° Al respecto, se tiene a la vista que dicho incendio correspondió al segundo al interior del relleno El Boro durante el transcurso del presente año, ya que con anterioridad, con fecha 15 de enero de 2022, también se registró un incendio al interior del referido relleno. En este sentido, cabe notar que desde el año 2020 a la fecha se han registrado al menos 4 incendios al interior del relleno, con fecha 08 de enero de 2020, 25 de mayo de 2021, 15 de enero de 2022 y 14 de enero de 2022; verificándose estos últimos durante la fase de cierre del Proyecto, de modo que cabe afirmar que los incendios no pueden catalogarse ya como hechos puntuales o aislados, sino que por el contrario, se trata de emergencias sucesivas y recurrentes en el tiempo.

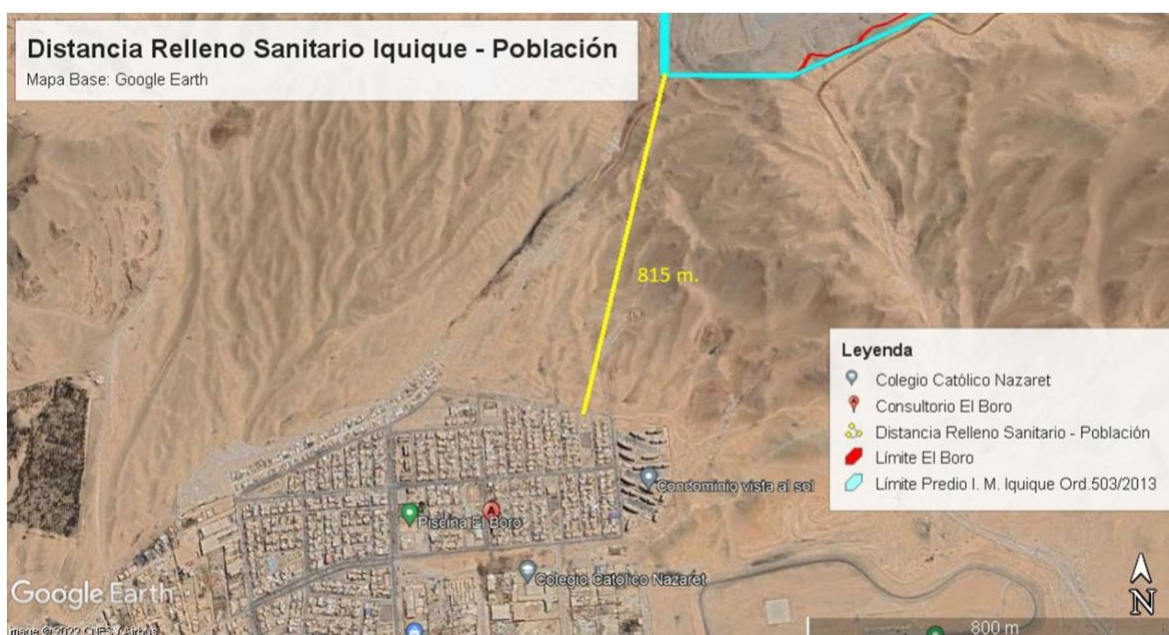
Imagen 6. Distancia entre relleno El Boro y sector poblado de Alto Hospicio.

corresponde aproximadamente a 0,81 kilómetros, esto es, tan sólo 815 metros, conforme se aprecia en la siguiente imagen:

20° En este sentido, cabe destacar que la evaluación ambiental del Proyecto consideró una distancia de 15 kilómetros desde el centro de la ciudad de Iquique², sin considerar la distancia existente entre el mismo y el área urbana de la comuna de Alto Hospicio.

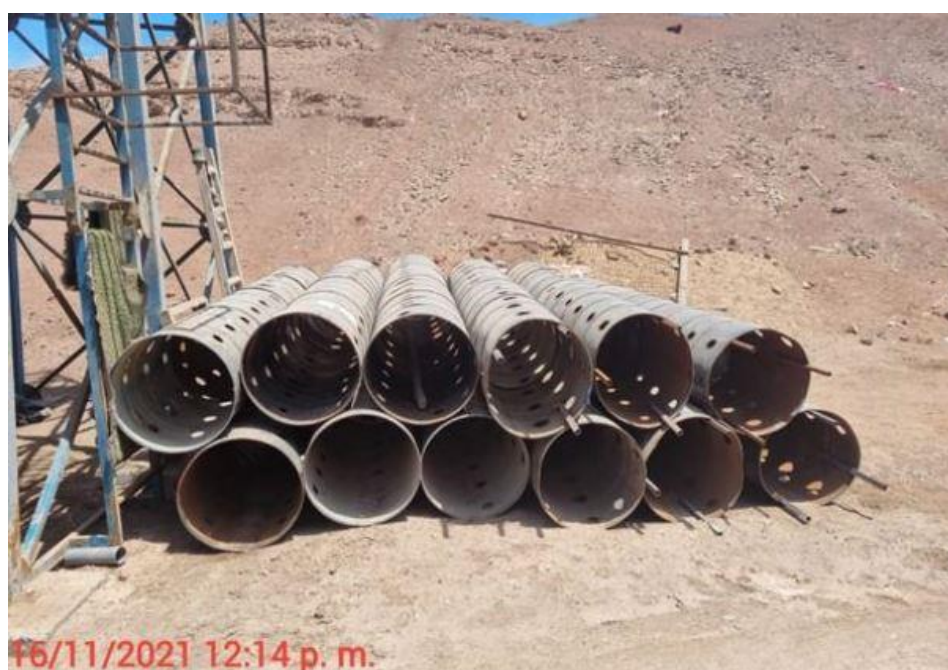
Imagen 7. Chimeneas apiladas.

28° Asimismo, según consta en AIA de 16 de noviembre de 2021, *“Respecto al funcionamiento de las chimeneas, el encargado de la UF señaló que la mayoría de las chimeneas no estarían en funcionamiento, no obstante, estarían en el lugar para ser instaladas. Se constató chimeneas apiladas. El encargado de la UF señaló que el funcionamiento de las chimeneas sería intermitente debido a que éstas son retiradas por personas que ingresan al vertedero ilegalmente para su posterior venta”* (énfasis agregado). Es posible apreciar la situación descrita en la siguiente imagen:

29° En este sentido, cabe señalar que la obligación establecida en el considerando 5.1.3.1, letra a), de la RCA N° 85/1999, es la construcción de chimeneas cada 30 metros. En consecuencia, considerando el área ambientalmente aprobada del Proyecto, que corresponde a 18 ha; y que las chimeneas instaladas debían encontrarse a 30 metros de distancia unas de otras, se estima que, para una superficie de 18 ha el titular debió instalar aproximadamente 200 chimeneas³ al interior del relleno, para el control del biogás generado.

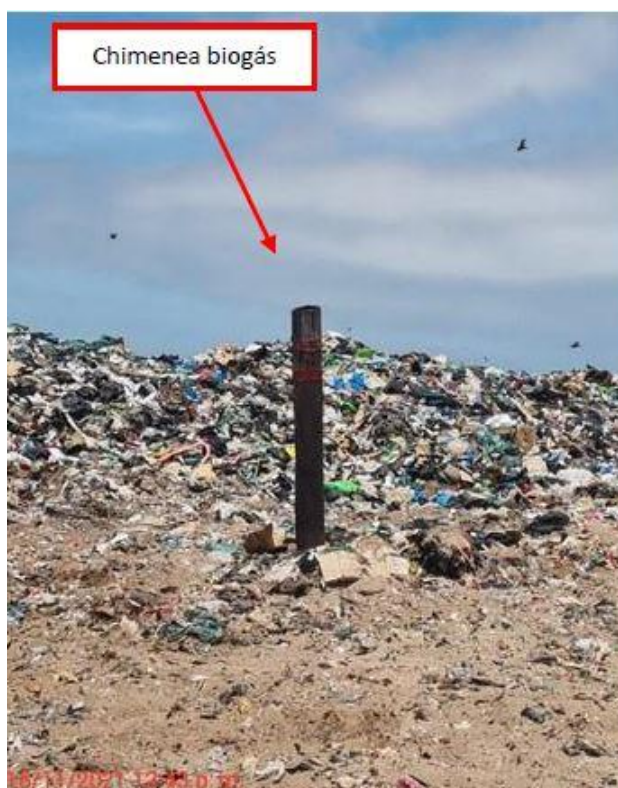
Imagen 8. Vista chimenea de biogás sin quemador de gases.

posterior instalación, se deduce que el titular maneja las emisiones de biogás del relleno sanitario en base a chimeneas que realizan solo una ventilación pasiva sin tener un sistema de quema para estos gases” (énfasis agregado), conforme se aprecia en la siguiente imagen:

39° En consecuencia, para cumplir con lo establecido en la evaluación ambiental –exigencia cuyo incumplimiento fue reconocido además por la I. M. de Iquique–, se debió haber instalado chimeneas de biogás con sistema quemador de gases, con la finalidad de contar con un sistema de captación, extracción y quema de biogás, las cuales junto con la cobertura de los residuos generarían un sistema controlado de manejo de biogás, evitando la emisión fugitiva de gases; circunstancia que no aconteció en la especie.

40° El presente hecho, sumado al inadecuado manejo de residuos al interior del relleno, a juicio de este servicio, constituyen una de las principales causas probables de los incendios generados al interior del recinto con fecha 15 de enero y 14 de marzo de 2022; emergencias que, por lo demás, han sido reiteradas en el tiempo, sucediéndose desde el año 2020 al presente.

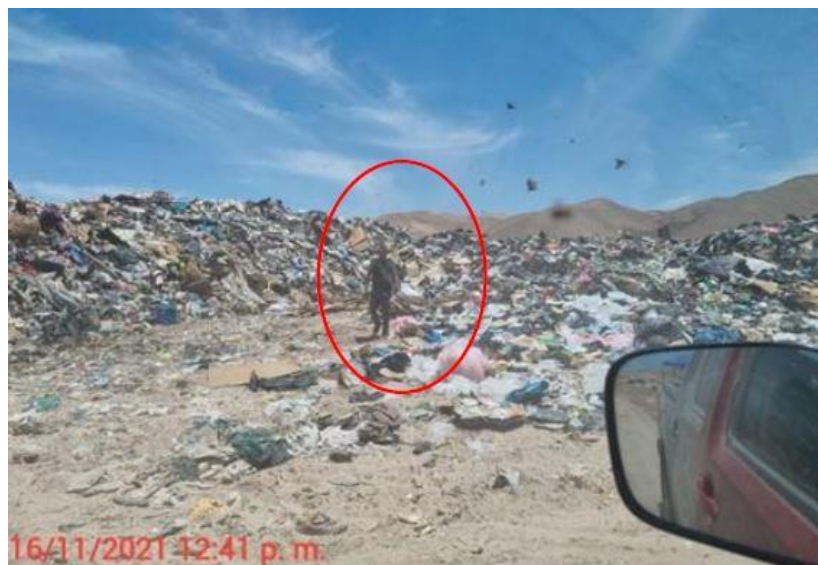
Imagen 9. Tercero no autorizado al interior del relleno.

43° Al respecto, en AIA de 16 de noviembre de 2021, a propósito de la visita a la “Estación 2: Control de acceso y cierre perimetral”, se constató *“la presencia de al menos 15 personas por diferentes puntos del vertedero, quienes se encontraban deambulando entre los residuos. De acuerdo a lo señalado por el encargado de la UF, estas personas harían ingreso de manera ilegal pasando las panderetas del cierre perimetral”*; situación que es posible apreciar en la siguiente imagen:
