**FORMULA CARGOS QUE INDICA A ANTOFAGASTA
RAILWAY COMPANY PLC, TITULAR DE TRANSPORTE
FERROVIARIO DE ÁCIDO SULFÚRICO LÍNEA PRINCIPAL**

RES. EX. N° 1 / ROL F-015-2023

Santiago, 28 de marzo de 2023

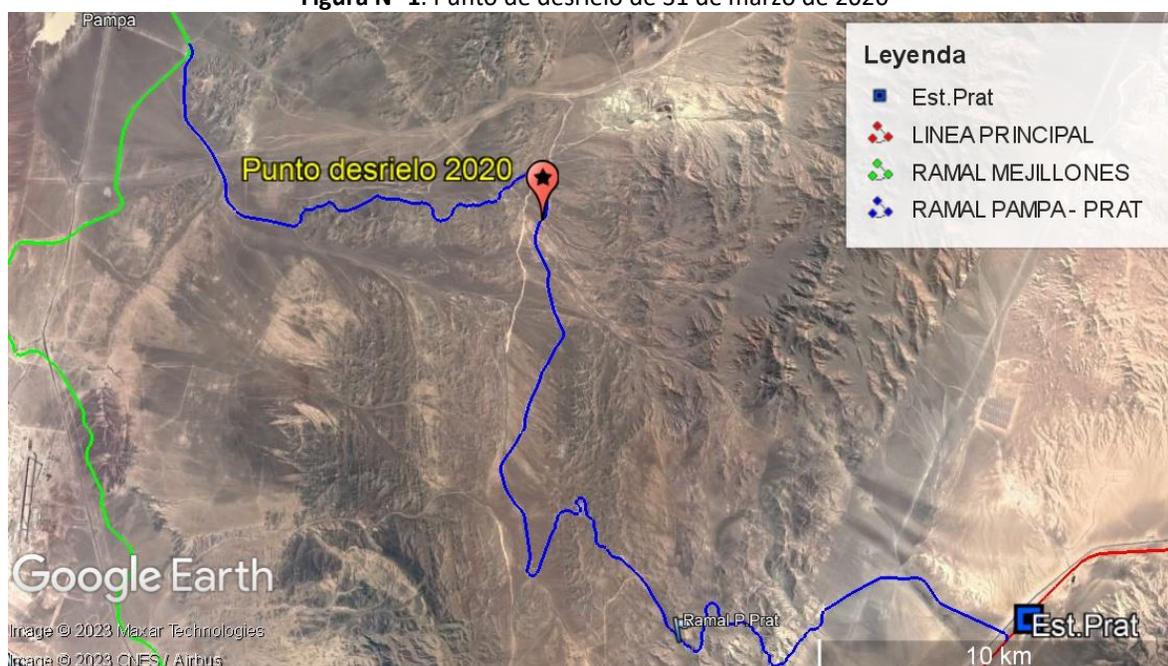
Figura N° 1. Punto de desrielo de 31 de marzo de 2020

9° A partir de los hallazgos constatados en el IFA DFZ-2020-1395-II-RCA, particularmente, en base al examen de información efectuado como consecuencia del reporte de incidente #6748 de 31 de marzo de 2020, se dio cuenta del desrielo de un tren con ácido sulfúrico, proveniente de Mejillones con destino a Minera El Abra, produciéndose el volcamiento de dos carros estanques que derramaron ácido, afectando una superficie aledaña de suelo de más de 400 m². Este desrielo y derrame ocurrió en el ramal Pampa-Pratt, en las cercanías del km 16.500, según se puede apreciar en la siguiente Figura:

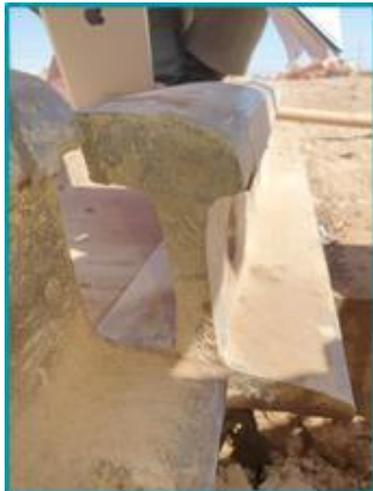
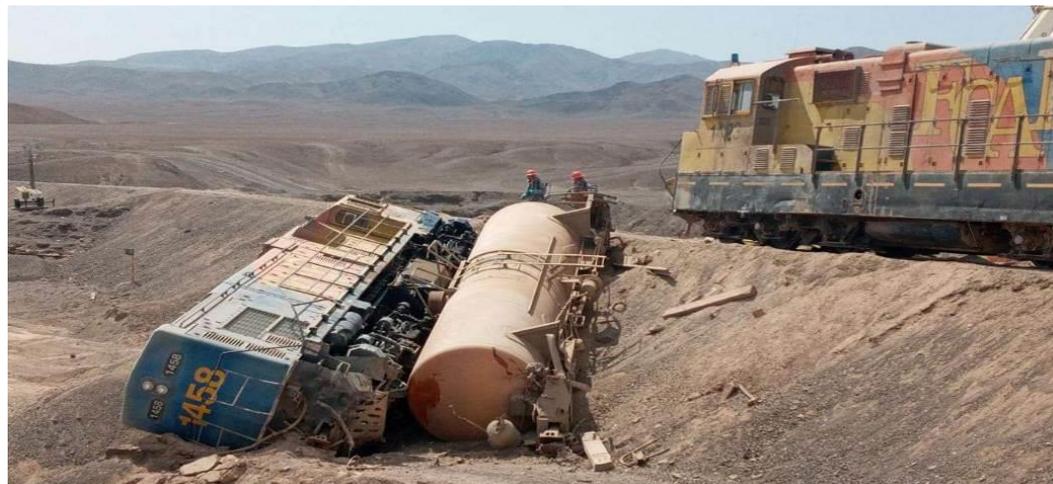
Imágenes N° 1 y 2. Riel quebrado y carros estanque de ácidos desrielados

11° Con fecha 13 de mayo de 2020, por medio de la carta FCAB-GSDT-016/2020, el titular acompaña la información solicitada, indicando como causa del desrielo el desgaste del riel y el acanalamiento del durmiente, el cual terminó por generar el quiebre de riel y, consecuentemente, el desrielo que se aprecia en las siguientes Imágenes:

12° Por otro lado, en la información acompañada por FCAB se adjuntan los protocolos de inspección de vías, los cuales dan cuenta que se constataron los siguientes hallazgos:

12.1 El día 21 de enero de 2020, en el km 16.450 se detectó *“Durmiente Descabezado”, “Fuerte Alabeo” y “Sujeciones Seltas”*.

12.2 El día 4 de febrero de 2020, en el km 16.500 se detectó *“Durmiente Descabezado” y “Sujeciones Seltas”*.

12.3 El día 18 de febrero de 2020, en los km. 16.450 y 16.500 se detectó *“Fuerte Alabeo”*.

12.4 El día 3 de marzo de 2020, en el km 16.500 se detectó *“Riel alto gastado (en curva)”*.

12.5 El día 10 de marzo de 2020, en el km 16.480 se detectó *“Riel gastado (notorio desgaste de riel) trocheros cortados”*.

14° Como se puede apreciar, el titular habría gestionado de manera deficiente su programa de mantenimiento ya que, pese a que contaba con información sobre desperfectos en las vías, no implementó labores correctivas para solucionar los defectos identificados. Cabe recalcar, que las causas del desrielo (desgaste de riel y afectaciones sobre durmientes), correspondieron a las mismas que se identificaron en las actividades de inspección preventiva, lo cual releva la deficiencia de FCAB en la implementación de las

mantenciones correctivas. Dicho de otro modo, si se hubieran efectuado las mantenciones oportunamente, probablemente no habría ocurrido el desrielo ni el derrame de ácido sulfúrico.

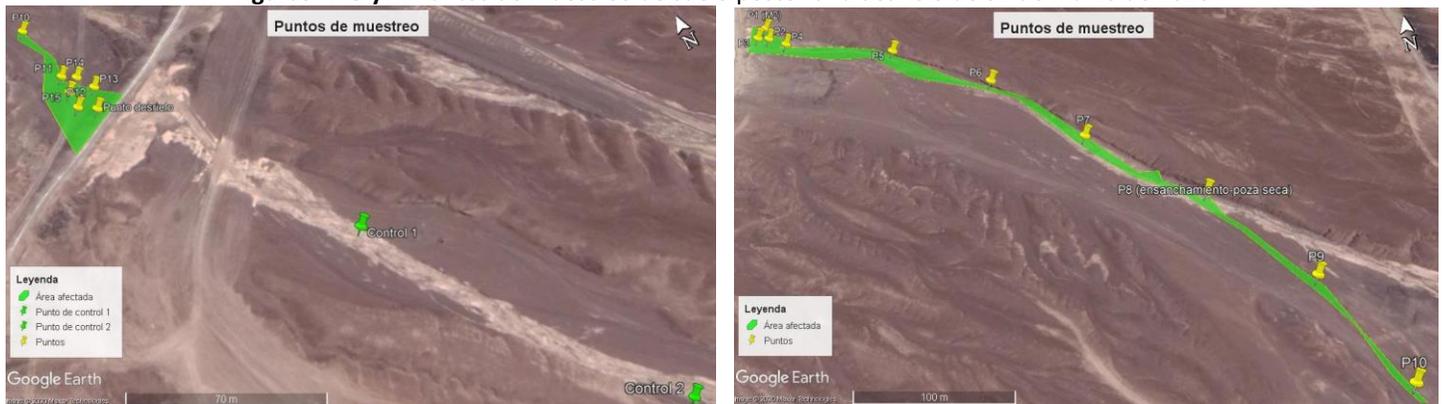
Figuras N° 3 y 4. Puntos de muestreo de suelo posterior a deshielo de 31 de marzo de 2020

27° Según la información acompañada en la carta FCAB-GSDT-016/2020, el titular efectuó una extracción de 1770 toneladas de tierras contaminadas en el área afectada. Asimismo, da cuenta que, posteriormente a la remediación, con el objeto de verificar la efectividad de las actividades ejecutadas, coordinó la toma y análisis de muestras de suelo de todo el sector afectado. Los resultados de dicho análisis se acompañan en la carta FCAB-GSDT-033/2020, que adjunta el informe “Muestreo y Análisis de Suelo Inc. Ambiental FCAB” de Algoritmos, donde se da cuenta de la realización de toma de muestras, en los siguientes puntos dentro de la zona de derrame:

28° Luego, el informe “Muestreo y Análisis de Suelo Inc. Ambiental FCAB”, indica que en los referidos puntos de muestreo se analizó, únicamente, el parámetro corrosividad, dando como resultados una tasa de corrosividad por debajo del límite de detección.

29° Como se puede apreciar, luego del incidente de derrame de ácido sulfúrico de 31 de marzo de 2020, FCAB no habría ejecutado el plan de emergencia en el modo como se estableció en la evaluación ambiental del Proyecto. Lo anterior, en atención a que el análisis de las muestras de suelo no consideró la concentración de Zinc, Plomo, Arsénico, Cadmio y Mercurio, tal como era exigible. Como consecuencia de ello, no se puede aseverar que las acciones de remediación efectuadas por el titular hayan resultado eficaces, producto de que la concentración de los parámetros exigidos por la evaluación ambiental no ha formado parte del análisis.
