FORMULA CARGOS QUE INDICA A ILUSTRE MUNICIPALIDAD DE QUELLÓN TITULAR DEL PROYECTO “VERTEDERO MUNICIPAL DE LA COMUNA DE QUELLÓN”

RES. EX. N° 1 / ROL F-016-2023

Santiago, 18 de abril de 2023

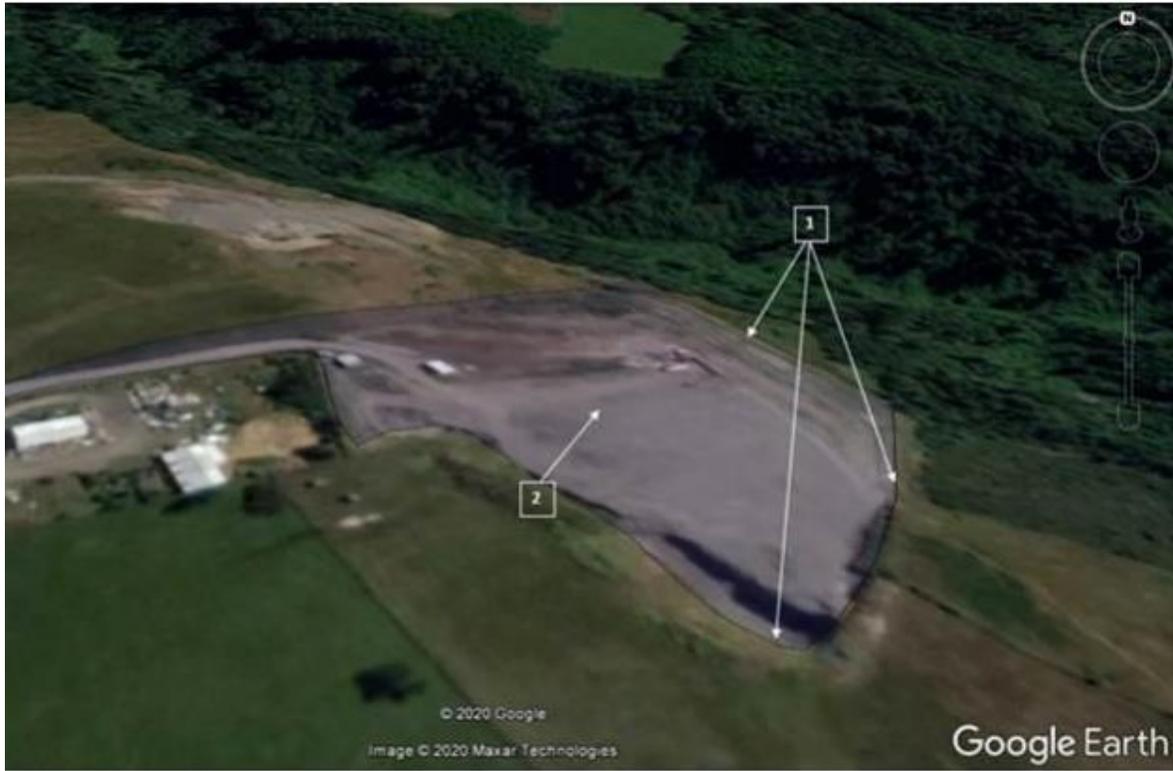
Figura N° 1. Esquema de Recorrido de la Inspección

31. Durante la actividad de inspección ambiental realizada el 14 de septiembre y 27 de noviembre de 2020, se visitaron dos sectores del vertedero, Zona perimetral interna del sitio de disposición final (estación N° 1) y Zona de disposición de residuos (estación N° 2).

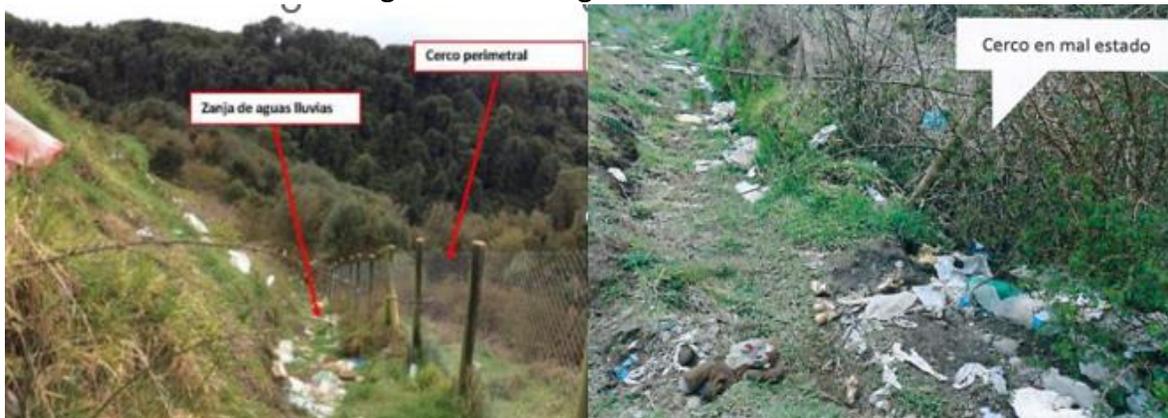
Figura N° 2. Fotografía Estación N°1

35. Respecto a la misma estación, se dejó constancia en el Acta de fiscalización de fecha 14 de septiembre de 2020, que el vertedero municipal de Quellón cuenta con un cierre perimetral en base a malla galvanizada y polines de madera, observándose que en el sector noreste se encuentra en mal estado; así también, se constató que, en el sector perimetral del área noreste, se mantiene un sistema de escurrimiento de aguas lluvias el cual está poco definido, sin mantención y con una gran cantidad de residuos obstruyéndola.

36. En este sentido, se debe tener presente, que la condición del cierre perimetral permite el ingreso de vectores al área tal como se constató en la visita inspectiva, de igual forma las condiciones en que se mantiene el sistema de escurrimiento de aguas, cuya función principal es evitar que se generen aguas de contacto, tanto por la mezcla con los residuos existentes como con los lixiviados verificados en la mencionada visita. En este contexto debe tomarse en consideración que el proyecto se ubica sobre el acuífero de Quellón y aguas arriba del río Grande de Quellón, por lo que se vuelve aún más relevante el hecho que no exista una evaluación de los efectos que el mencionado vertedero municipal pueda generar sobre este componente ambiental.

7) *Realizar el cierre perimetral completo del recinto, procediendo a reparar los sectores dañados, y los espacios en que no existe o no se encuentra a ras de suelo, con el objetivo de impedir el ingreso de fauna silvestre (mamíferos) y/o animales domésticos, en todo el recinto. Plazo de ejecución: 15 días hábiles contados desde la notificación de la presente resolución. (...)"*

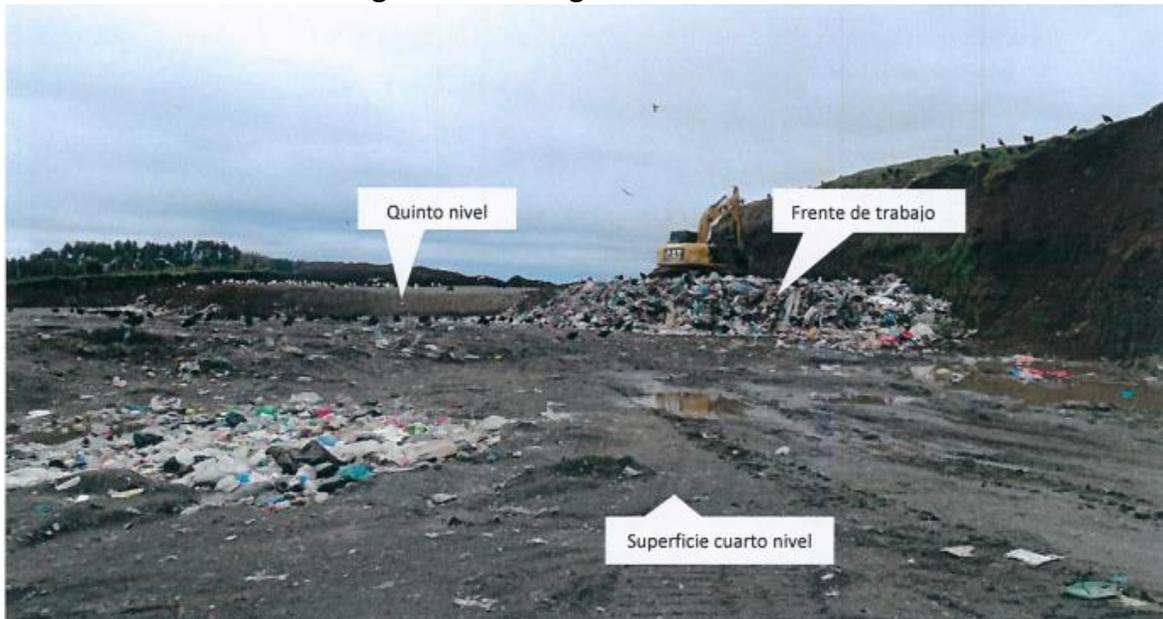
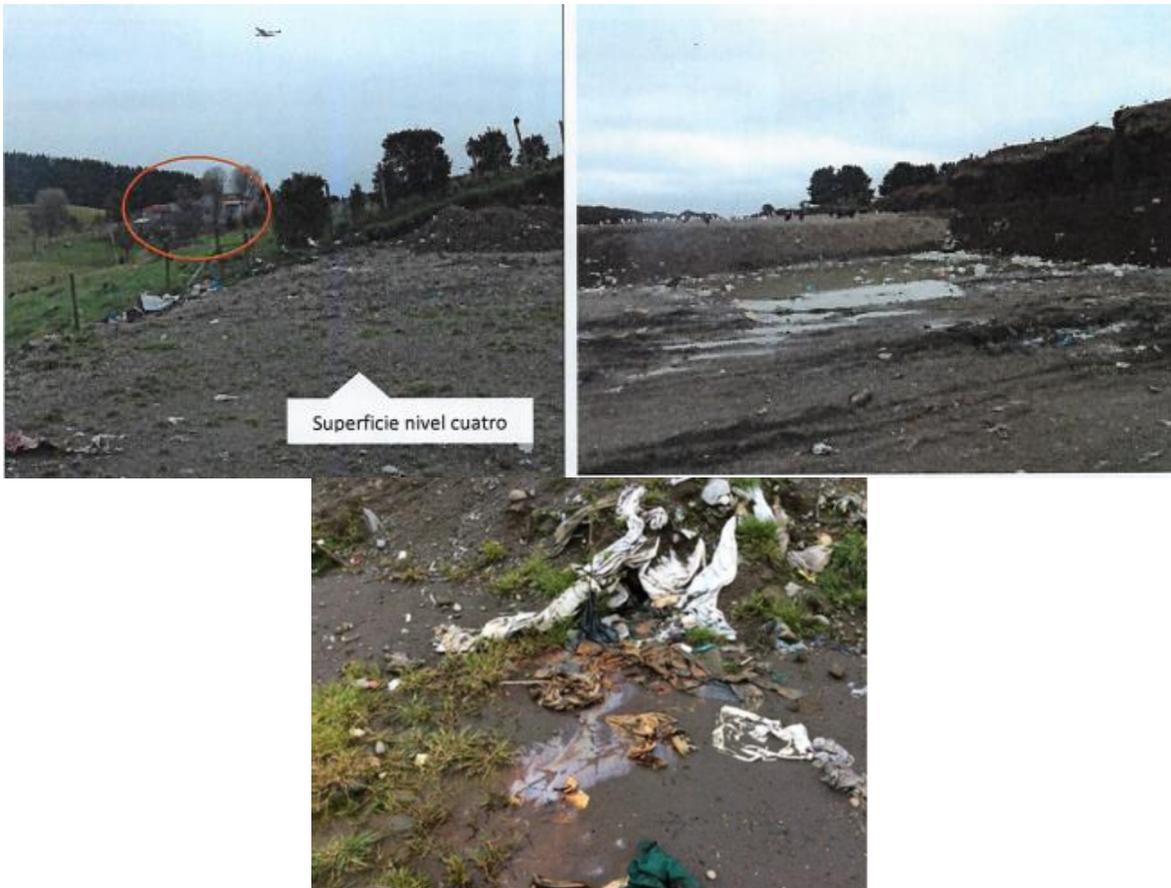
Figura N° 3. Fotografías Estación N°2

37. Relacionado a la Estación N°2 se pudo constatar que los taludes y el nivel 1 de la torta de residuos prácticamente se encuentra cubierto de pasto, existiendo un aposamiento de aguas lluvias en la superficie del nivel 4 de la masa de residuos. Así también, se constatan grietas en los distintos taludes de la masa de residuos y en la base del nivel 4 de residuos por el lado Noreste. Lo anterior podría generar

deslizamientos de la masa de residuos, agrietamientos, así como también molestias causadas por los malos olores, emanaciones de biogás y aparición de vectores.

38. Se agrega, que hay presencia de afloramiento de lixiviados, no existiendo manejo alguno de éstos. Respecto al manejo del biogás se cuenta con 8 chimeneas de PVC de 110 mm, para su captación, constatándose un fuerte olor a biogás en el sector Sureste del vertedero.

39. Hacia el lado Este y Noreste, se observa que los terrenos colindantes tienen una pendiente natural, constatándose que en el sector Sureste se encuentran viviendas cercanas.
