MAT.: 1) Presenta Programa de Cumplimiento que indica; 2) Acompaña documentos; 3) Acompaña personería.

REF.: Expediente Sancionatorio Rol N° A-116-2023.

1. Del proyecto de Dumestre y la unidad fiscalizable “Planta Procesadora de Recursos Hidrobiológicos Puerto Demaistre”.

III. PLAN DE ACCIONES Y METAS DEL PROGRAMA DE CUMPLIMIENTO

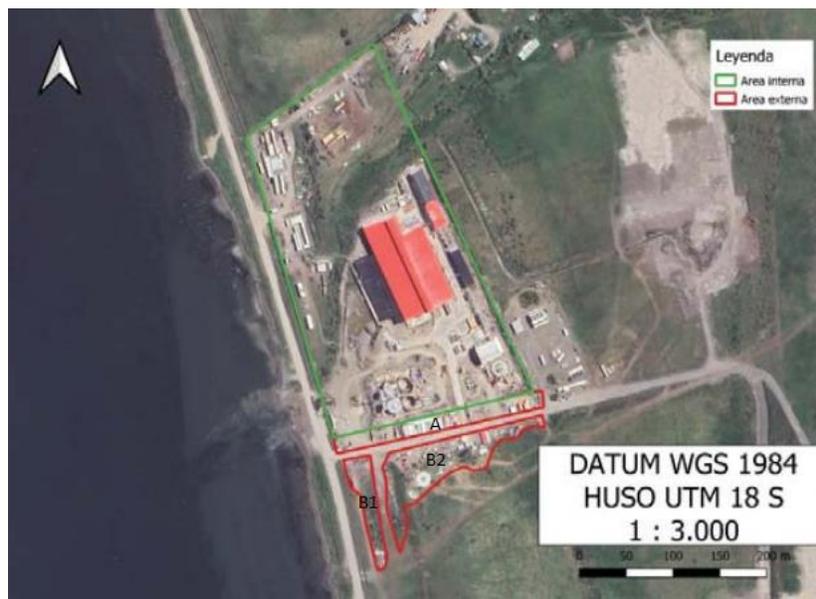
En primer lugar, para facilitar el entendimiento de las acciones comprometidas para el hecho infraccional N°2, se realiza una identificación de las áreas que son objeto de la formulación de cargos. En ese sentido, se incluye la Figura 4 de la Res. Ex. N°1/Rol D-116-2023, reconociendo las diferentes áreas del sector intervenido como “A”, “B1” y “B2”.

Figura 1. Sectores “A”, “B1” y “B2” del terreno objeto del presente procedimiento sancionatorio. Fuente: Figura 4 de la Formulación de Cargos.

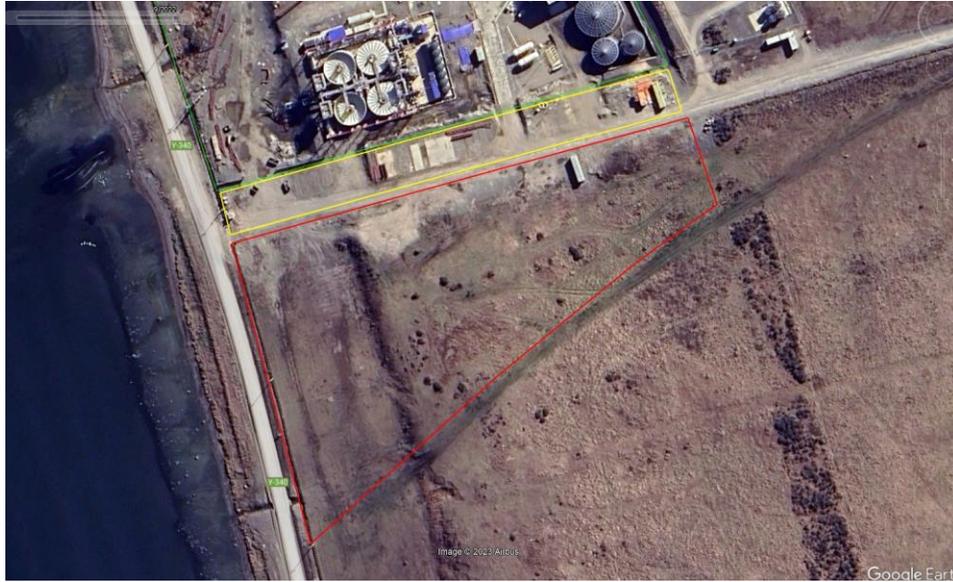
Por su parte, el polígono amarillo (sector “A”) es el sector para el cual se compromete acción de limpieza, retiro de materiales y cercado (**Acción 10**).

Figura 2. Polígono rojo (que incluye los sectores “B1” y “B2”) es objeto de la Acción 8 y Acción 9, mientras que polígono amarillo (sector “A”) es objeto de la Acción 10 y 11.

Con el objeto de mantener los sectores limpios y libres de cualquier instalación o restos de materiales asociados a la instalación de faenas del Proyecto, el año 2022 se realizó la limpieza, materiales y cercado en los sectores “B1” y “B2”, los que abarcan en total una superficie aproximada de 0,91 hectáreas (**Acción 8**). Sin perjuicio de lo anterior, las labores de limpieza antedichas fueron realizadas, preventivamente, sobre una superficie mayor, específicamente, 2 hectáreas, dentro de las cuales se encuentran los sectores “B1” y “B2”. La Figura 2 ilustra en el polígono rojo (que incluye los sectores “B1” y “B2”) el sector en que se ejecutaron dichas labores de limpieza, respecto de las cuales también se propone la realización de mantenimiento y conservación de lo ya realizado, removiendo cualquier vestigio de material que haya podido haber quedado en el sector (**Acción 9**).
