EN LO PRINCIPAL: ENTREGA INFORMACIÓN REQUERIDA Y PRESENTA PROGRAMA DE CUMPLIMIENTO; **PRIMER OTROSÍ:** ACOMPAÑA DOCUMENTOS; **SEGUNDO OTROSÍ:** ACREDITA PERSONERÍA; **TERCER OTROSÍ:** FORMA DE NOTIFICACIÓN.

FELIPE MENESES SOTELO, cédula nacional de identidad N°12.825.725-K, en representación de EXPORTADORA UNIFRUTTI TRADERS SpA ("Compañía"), domiciliado para estos efectos en Av. Vitacura 2939, Oficina 201A, Las Condes, Santiago, en autos administrativos ROL D-163-2024, a Ud. respetuosamente digo:

**PROGRAMA DE CUMPLIMIENTO SIMPLIFICADO PARA INFRACCIONES A
LA NORMA DE EMISIÓN DE RUIDO D.S. N° 38/2011**

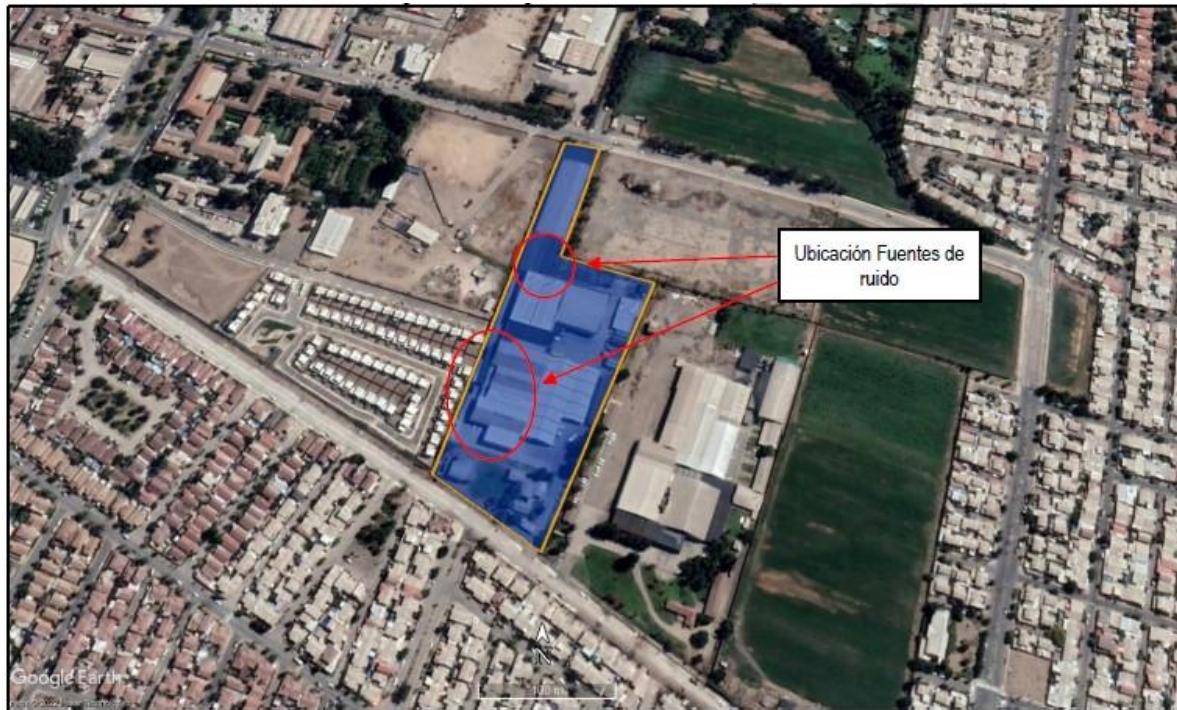
Las principales fuentes y procesos identificados como emisores de ruido dentro de la planta, se encuentran ubicados en el sector oeste de esta, y corresponden a turbinas, generadores eléctricos, equipos de enfriamiento, y compresores.

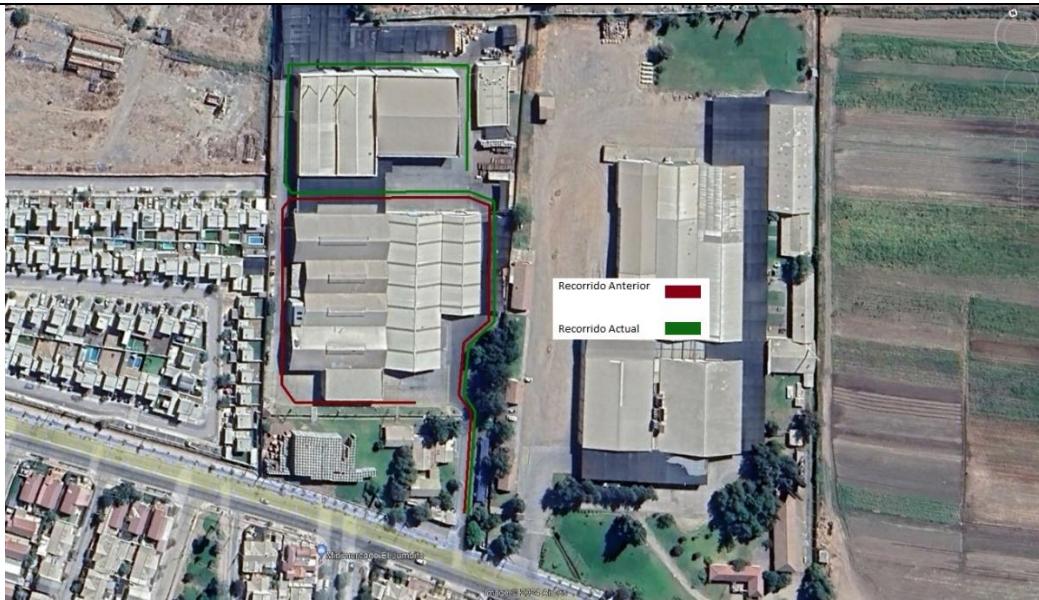
Medios de Verificación <i>Marque una o varias de las siguientes opciones que permitirán acreditar la efectiva ejecución de la acción.</i>	<input type="checkbox"/> Boletas y/o facturas de compra de materiales (obligatorio). <input type="checkbox"/> Boletas y/o facturas de pago de prestación de servicios. <input checked="" type="checkbox"/> Fotografías fechadas y georreferenciadas ilustrativas del antes y después de la ejecución de la acción (obligatorio). La siguiente imagen muestra el cambio en la dirección del tránsito en la Planta. En rojo se muestra el recorrido anterior y en verde el recorrido actual.

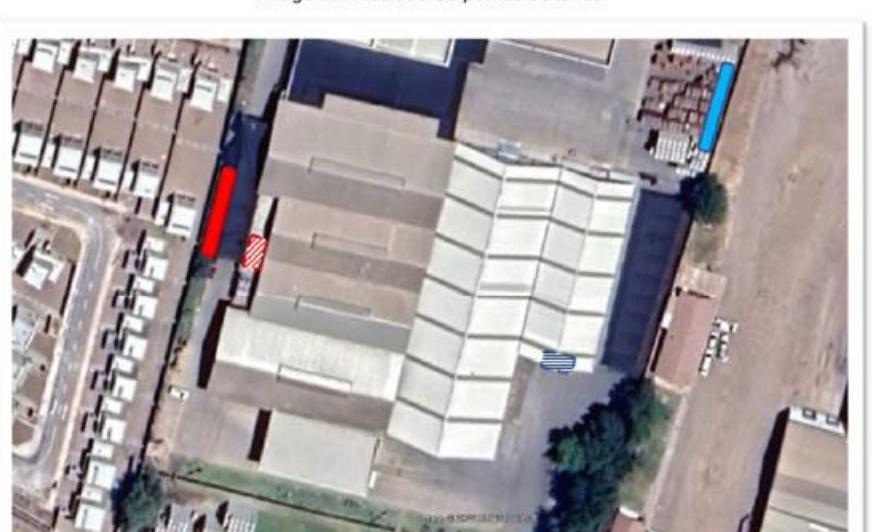
<p>Costo Estimado Neto (\$)</p> <p>Indique los costos asociados a la acción seleccionada para su implementación (compra de materiales, implementación, prestaciones de servicio, etc).</p>	<p>\$ 3.367.438</p>
<p>Medios de Verificación</p> <p>Marque una o varias de las siguientes opciones que permitirán acreditar la efectiva ejecución de la acción.</p>	<p><input checked="" type="checkbox"/> Boletas y/o facturas de compra de materiales (obligatorio). Las boletas y facturas asociadas a esta acción se acompañan en el Anexo 2 de esta presentación.</p> <p><input type="checkbox"/> Boletas y/o facturas de pago de prestación de servicios.</p> <p><input checked="" type="checkbox"/> Fotografías fechadas y georreferenciadas ilustrativas del antes y después de la ejecución de la acción (obligatorio). En la imagen a continuación, la zona en rojo sólido corresponde a la posición actual del galpón de recambio de baterías y en azul sólido el lugar al que se han trasladado las estructuras.</p> <p style="text-align: center;"><i>Imagen 1. Traslado Galpón de Baterías</i></p>

Traslado del galpón de recambio de baterías: el galpón para el cambio de baterías, que se encontraba ubicado aledaño al nuevo condominio, ha sido trasladado al costado contrario de la Planta, con el fin de evitar el tránsito de las grúas hacia este lugar, y los ruidos que esto pueda originar.

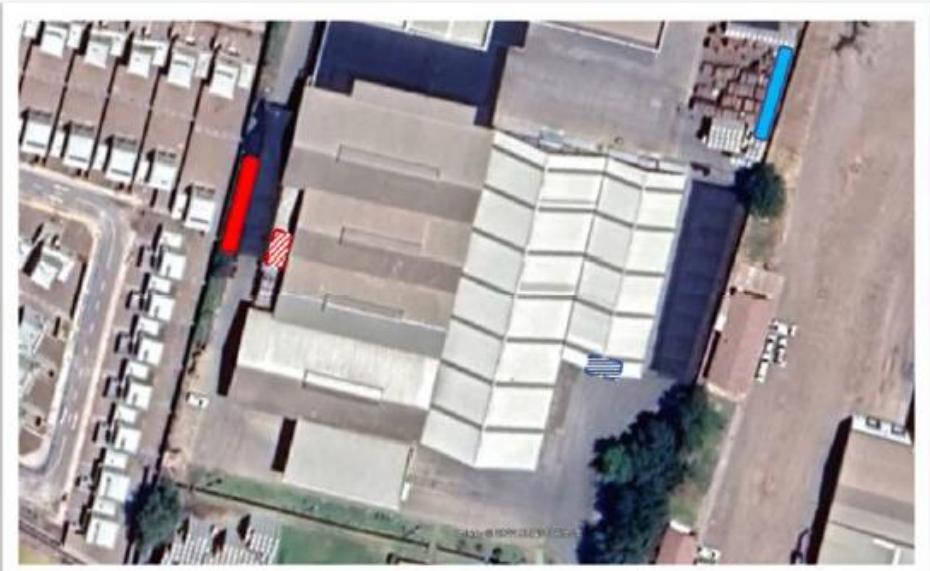
<p><i>Imagen 5. Traslado Taller de Mantención</i></p>

<p>Medios de Verificación Marque una o varias de las siguientes opciones que permitirán acreditar la efectiva ejecución de la acción.</p>	<p><input checked="" type="checkbox"/> Boletas y/o facturas de compra de materiales (obligatorio). Las boletas y facturas asociadas a esta acción se acompañan en el Anexo 2 de esta presentación.</p> <p><input type="checkbox"/> Boletas y/o facturas de pago de prestación de servicios.</p> <p><input checked="" type="checkbox"/> Fotografías fechadas y georreferenciadas ilustrativas del antes y después de la ejecución de la acción (obligatorio). En la imagen a continuación, la zona en rojo tramado corresponde a la posición anterior del taller de mantención y en azul tramado el lugar al que se han trasladado las estructuras (posición actual).</p>
