**INFRACCIONES A LA NORMA DE  
EMISIÓN DE RUIDOS****ANEXO N°1: FORMATO PARA LA PRESENTACIÓN DEL  
PROGRAMA DE CUMPLIMIENTO**

Rol procedimiento sancionatorio **D-169-2025**

## INFORME TECNICO – INSTALACION DE TURBINA BAR MOLOKO

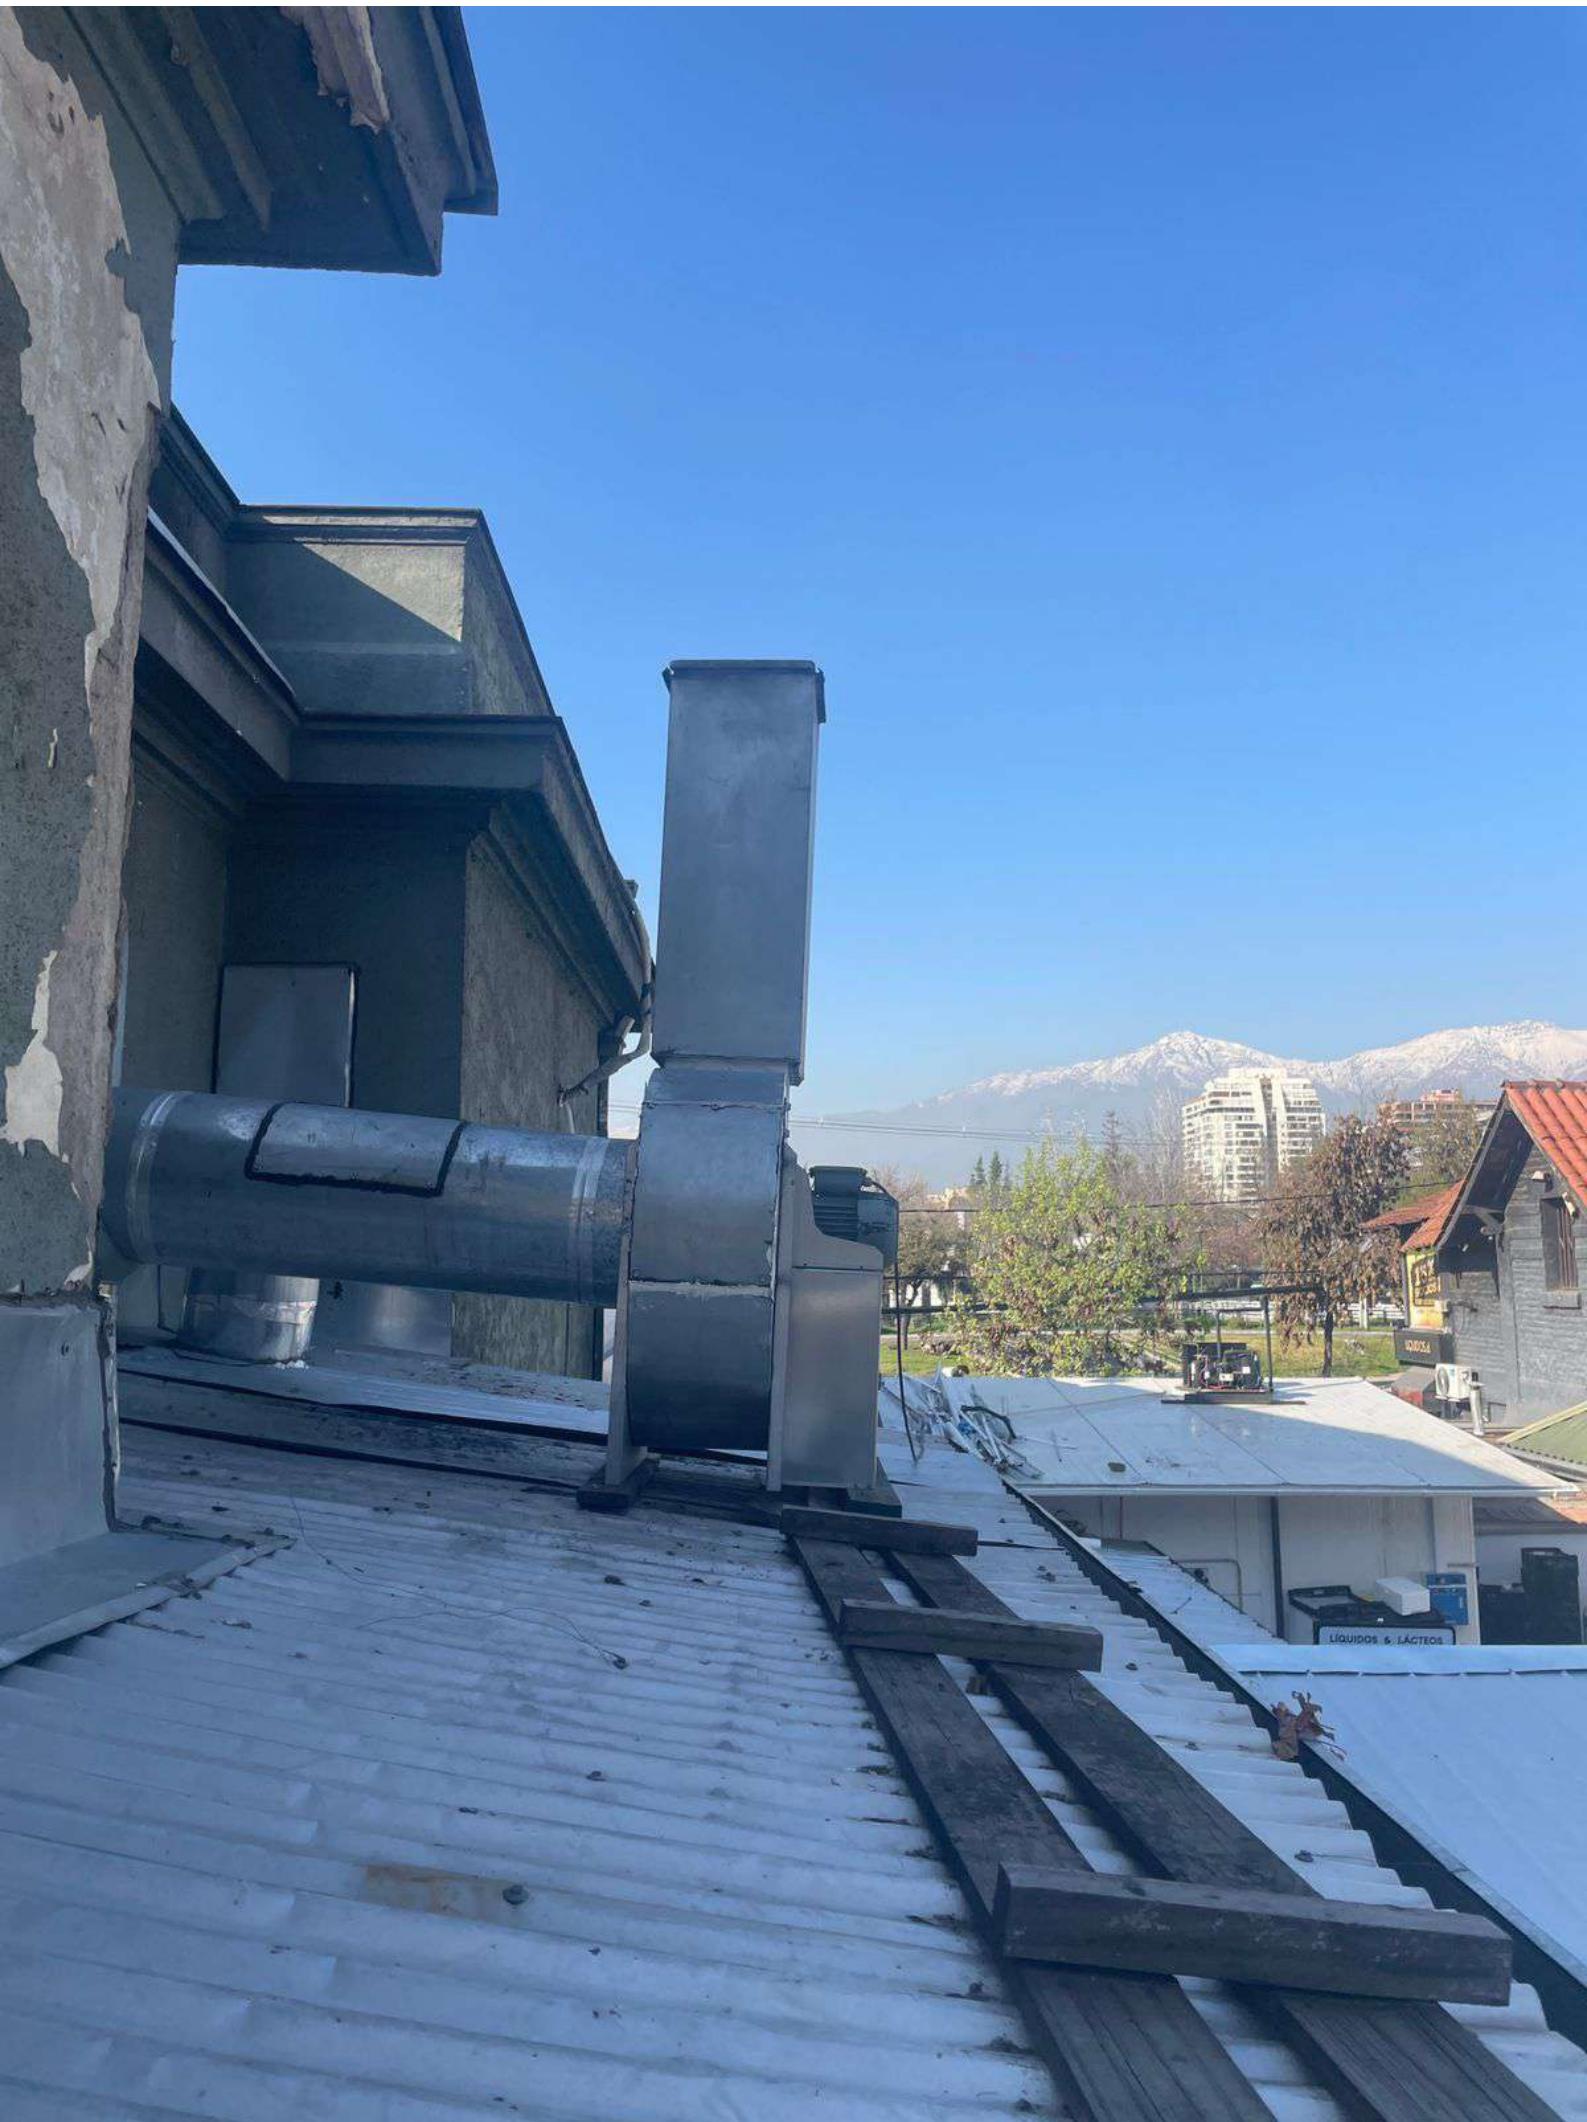
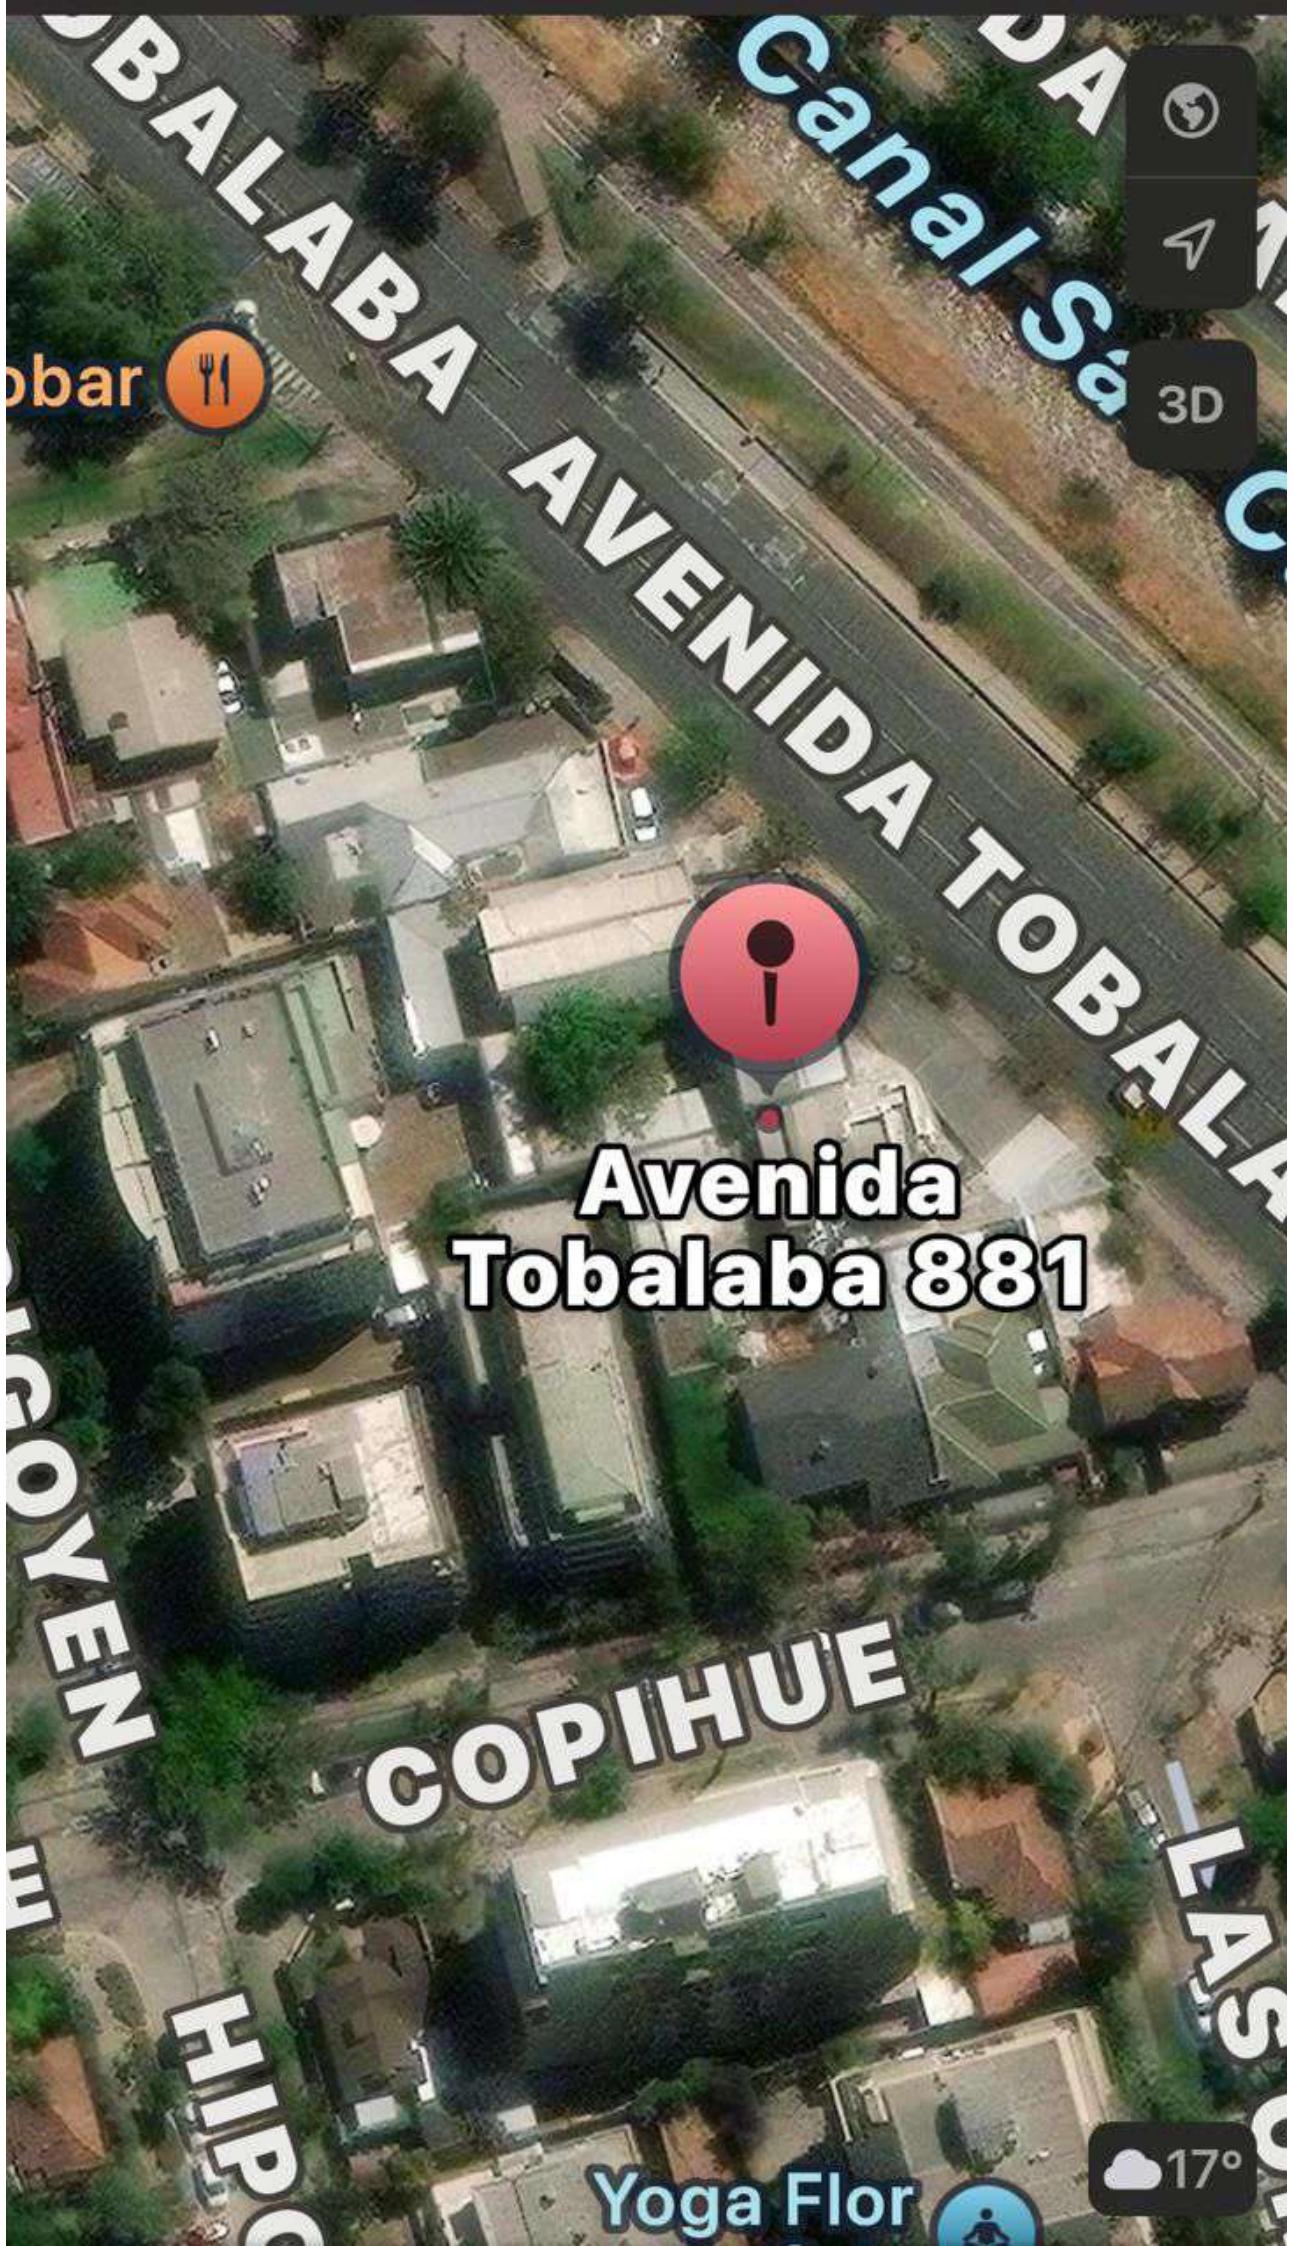
3. Turbina monofásica de 1,5 HP / ducto de
