PRESENTA DESCARGOS.

Que, por este acto, y de conformidad con lo dispuesto en el artículo 49 de la Ley Orgánica de la Superintendencia del Medio Ambiente ("**LOSMA**"), vengo, dentro de plazo, a presentar descargos en contra de la formulación de cargos contenida en la **RES. EX. N° 3/ ROL D-043-2025**, de 15 de julio de 2025, de la SMA.

A.- Alegación respecto del rechazo del plan de cumplimiento – Resolución Exenta N°3/ ROL D-043-2025

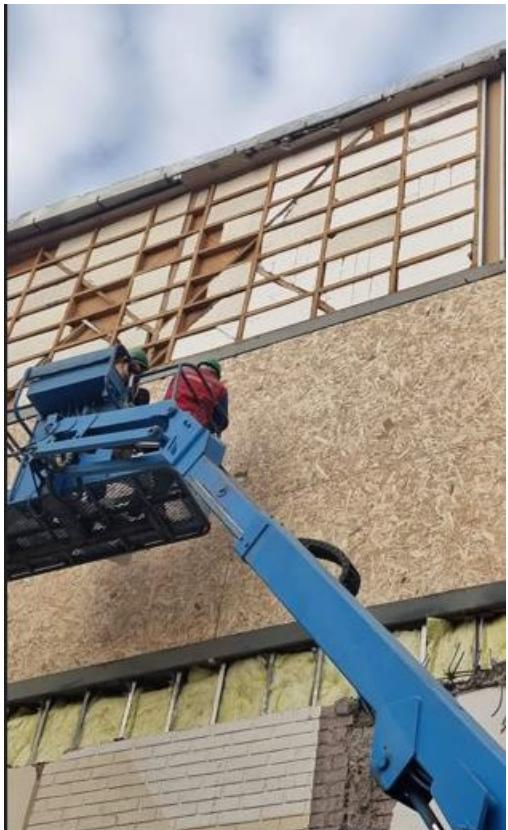
Respecto a este punto, si bien es cierto que la segunda fotografía acompañada, la cumbre de los paneles tipo sándwich fue instalada en las caras que dan hacia el frente del terreno y por los costados, en los lugares que no había muro compartido o estructura en los predios vecinos, como se ve en la imagen. Dada esta explicación es que la altura de la estructura de paneles no se aprecia en la fotografía. Pero para los efectos de producir una aislación de ruido este era retenido por las cumbres instaladas.

Se menciona que la altura es insuficiente para el control del ruido, hay indicar que al ser trabajos de demolición, efectivamente el inicio de los trabajos se realizan a una altura de edificio de 2 pisos de altura (6,5 metros máximo), y que operacionalmente se comienza de la parte más alta y se va bajando de altura, es por esta razón que, la fiscalización se haya realizado en esta etapa, y que durante los días próximos se continua avanzando con la demolición y se llegan a alturas bajo los 2,5 m (1 piso) y el ruido que se genera también genera menos impacto en el entorno al estar dentro de los muros del terreno y los paneles tipo sándwich perimetrales que se instalaron, con respecto a la cumbre esta fue instalada en las caras que dan hacia el frente del terreno y por los costado, en los lugares que no había muro compartido o estructura en los predios vecinos, como se ve en la imagen .

Respecto a este punto De acuerdo a lo indica sobre la densidad de la estructura utilizada, si bien, la placa de OSB es de 9,5mm, lo que aporta a una densidad de 6,2 kg/m² a la estructura final, y como se indica es por ambas caras, ya que se forma un "sándwich" con el centro de lana mineral de 50mm lo que aporta una densidad de 2,5kg/m² dando una densidad total de todo el conjunto de materiales.

Calculo placa osb 9,5mm = kg/m²=650kg/m³×0.0095m=6.175kg/m² (X2)

Calculo lana mineral 50mm = kg/m²=50kg/m³×0.05m=2.5kg/m²

Densidad=6,2 + 2,5 +6,2 = 14,9 kg/m²

De esta evaluación de densidades, podemos indicar que efectivamente si se cumple con la recomendación mínima requerida de 10kg/m², para ser considerado una barrera acústica.

La imagen donde se ve la parte interna del panel se toma de esa forma, para acreditar la existencia de la lana mineral y se coloca con malla raschel solo para contenerla en
