## DICTAMEN PROCEDIMIENTO ADMINISTRATIVO SANCIONATORIO ROL F-020-2016

### II. IDENTIFICACIÓN DEL SUJETO INFRACTOR Y DEL PROYECTO.

1. El presente procedimiento administrativo sancionatorio se inició en contra de Celulosa Arauco y Constitución S.A., Planta Licancel (en adelante, “la empresa” o “Celco-Licancel” ), N° Rol Único Tributario N° 93.458.000-1, industria localizada en la comuna de Licantén, Región del Maule, dedicada a la fabricación de celulosa kraft, que es titular de los Proyectos ingresados mediante Declaraciones de Impacto Ambiental, denominados “Depósito de Residuos Industriales Sólidos Planta Licancel”, calificado ambientalmente favorable por la Resolución de Calificación Ambiental N° 75/2004 (en adelante, “RCA N°75/2004”); y del Proyecto denominado “Mejoramiento del Sistema de Tratamiento de los Efluentes de la Planta Licancel”, calificado ambientalmente favorable por la Resolución de Calificación Ambiental N° 308/2006 (en adelante, “RCA N°308/2006”), ambas de la Comisión Regional del Medio Ambiente Región del Maule. Cabe indicar, que la planta de celulosa Licancel es preexistente al Sistema de Evaluación Ambiental (en adelante, “SEIA”), y fue adquirida por CELCO e

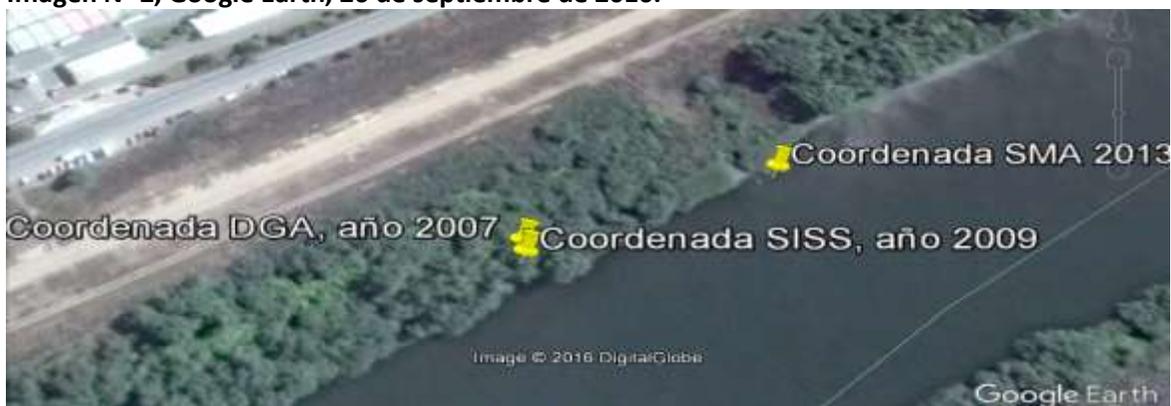
**Imagen N° 2, Google Earth, 26 de septiembre de 2016.**

108. Es así que al comparar imágenes de Google Earth, con los datos del año 2009, año de la RPM, y del año 2013, año de la fiscalización de la SMA, se puede visualizar que tanto las coordenadas de la SISS como de la DGA, coinciden en un mismo punto, pero no ocurre con la coordenadas de la SMA, la que queda establecida en un punto distinto.

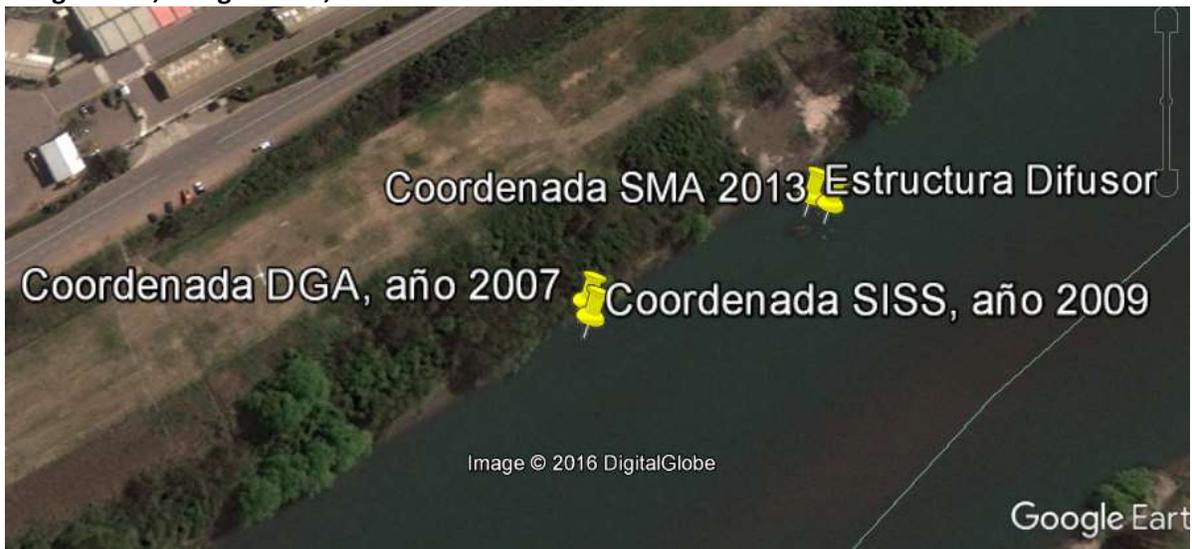
Imagen N° 3, Google Earth, 14 de marzo de 2013

109. Sin perjuicio de lo anterior, al efectuar un análisis de la imagen con los datos del año 2009, se pueden visualizar, posiblemente por el caudal de río Mataquito, partes estructurantes del difusor, a través del cual se efectúa la descarga. En este sentido, las coordenadas otorgadas por los organismos sectoriales para el año 2007 y año 2009, tampoco coincidirían con la ubicación del difusor, como se verifica en la imagen, ubicación que sí coincide con la fiscalizada por esta Superintendencia en el año 2013, es decir, que tanto en el año 2009, como en el año 2013, el punto de descarga está ubicado en un mismo lugar, cuyas coordenadas son N 6.124.167 m. y E 772.259 m., Huso 18, Datum WGS84.

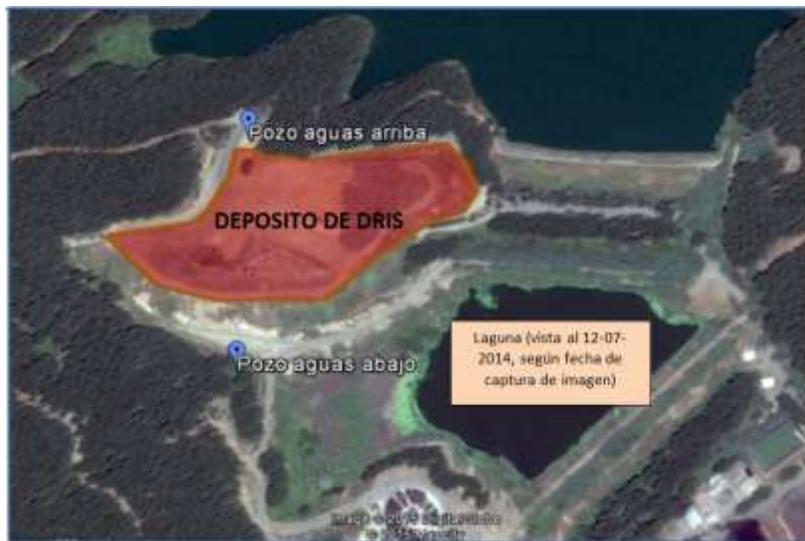
**Imagen N°4: Ubicación de los pozos de monitoreo de aguas subterráneas constatados y georreferenciados en terreno, en relación al depósito de DRIS.**

Fuente: Figura 5 de informe de Fiscalización DFZ-2015-34-VII-RCA-IA

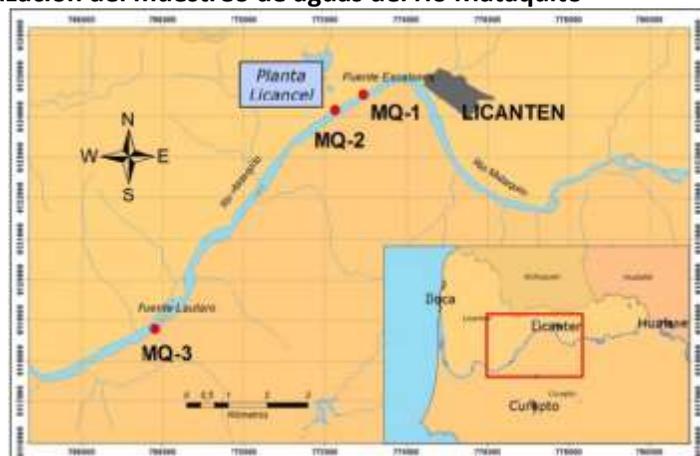
**Imagen N° 5: Localización del muestreo de aguas del río Mataquito**

171. Sin poder descartar algún efecto en las aguas subterráneas, se revisó otro tipo de informe de seguimiento ambiental que la empresa se encuentra reportando dos veces al año, que están referidos a un programa de monitoreo de la calidad de las aguas del río Mataquito, que aporta información en términos de la calidad física y química del agua del río en tres puntos de muestreo: un primer punto a 900 metros aguas arriba de la descarga de residuos líquidos tratados, un segundo punto aguas abajo adyacente a la descarga de los riles tratados, y el tercer punto a 7 km, aguas abajo, de la descarga, tal como se muestra en la siguiente figura:

Fuente: Informe de seguimiento de la calidad de las aguas del río Mataquito, ingresado al sistema de seguimiento ambiental, código SSA N° 46375
