**DICTAMEN PROCEDIMIENTO ADMINISTRATIVO  
SANCIONATORIO ROL D-125-2019**

**II. IDENTIFICACIÓN DEL SUJETO INFRACTOR Y DEL PROYECTO.**

2° El proyecto se encuentra ubicado en la comuna de Bulnes, Región del Biobío. Este consiste en la extracción de áridos desde el cauce del Río Itata. El material a extraer corresponde a producto integral que es utilizado como materia prima en empresas hormigoneras y de asfalto, además de ser utilizado para estabilizado de camino. El material extraído es procesado en la Planta Chancadora de áridos que se encuentra en el mismo predio, adyacente al sector de extracción, de propiedad de Abratec.

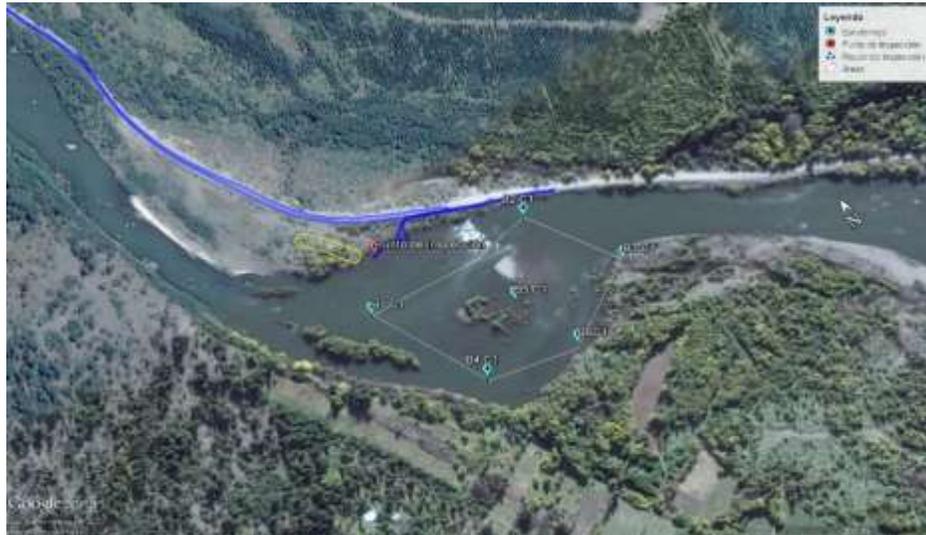
Figura N° 1: Plano confeccionado para verificación de extracción y acopio de áridos realizado fuera del área correspondiente a la Cuña 1.

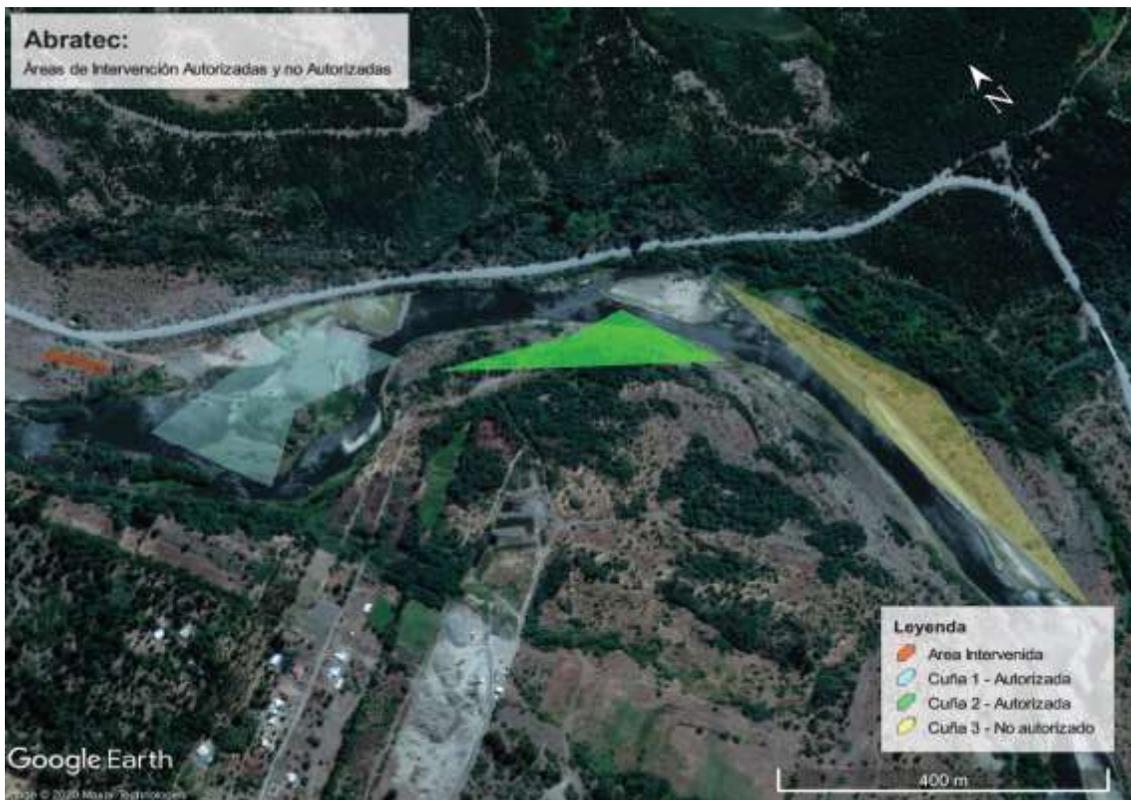
Figura 2. Áreas de intervención autorizadas (Cuña 1 y Cuña 2), áreas no autorizada (Cuña 3) y área intervenida (área fuera de la cuña 1).

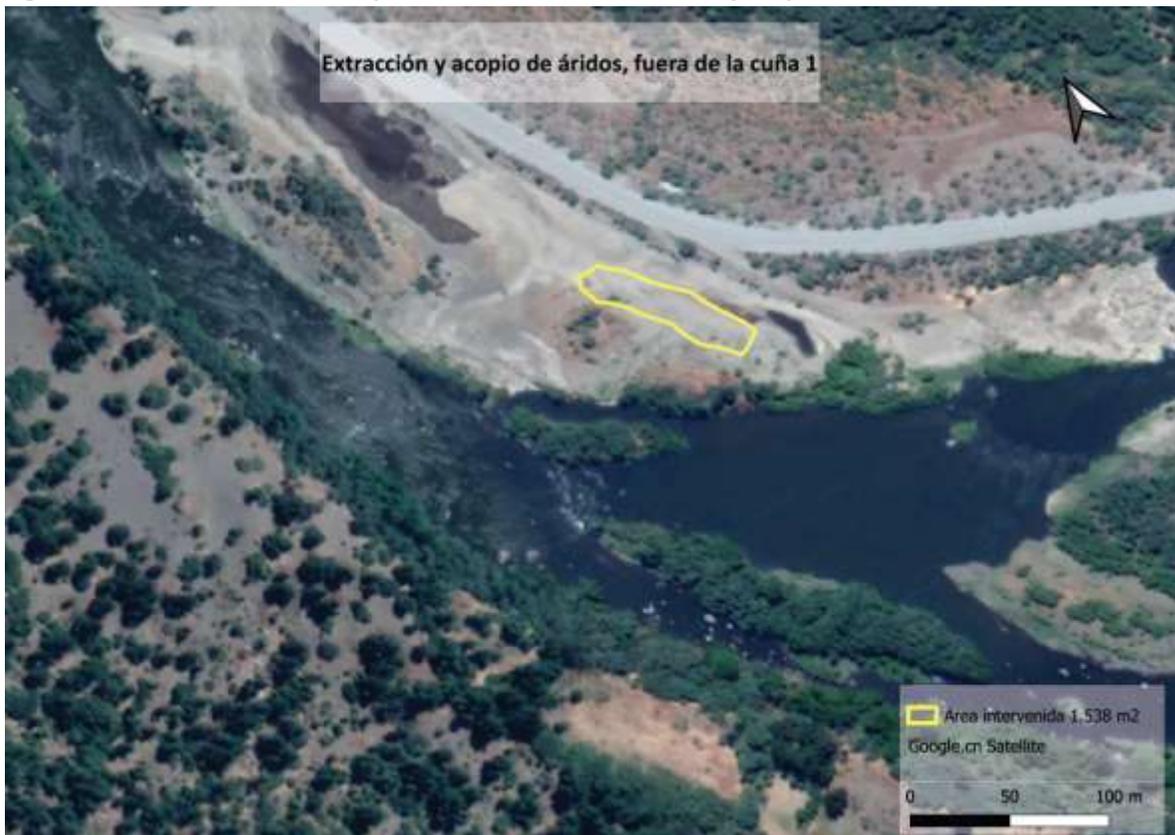
5698-VIII-RCA, con la cual se logró establecer un área aproximada de intervención fuera de la cuña de extracción 1, Figura 3, con la ayuda de la herramienta Google Earth, cual se estimó en 1.538 m<sup>2</sup>.

**Figura N° 3. Plano confeccionado para calcular área de extracción y acopio de áridos fuera de la Cuña 1.**
