**DICTAMEN PROCEDIMIENTO ADMINISTRATIVO
SANCIONATORIO ROL D-019-2015 SEGUIDO EN CONTRA DE
FRIGORÍFICO SIMUNOVIC S.A.**

I. MARCO NORMATIVO APLICABLE

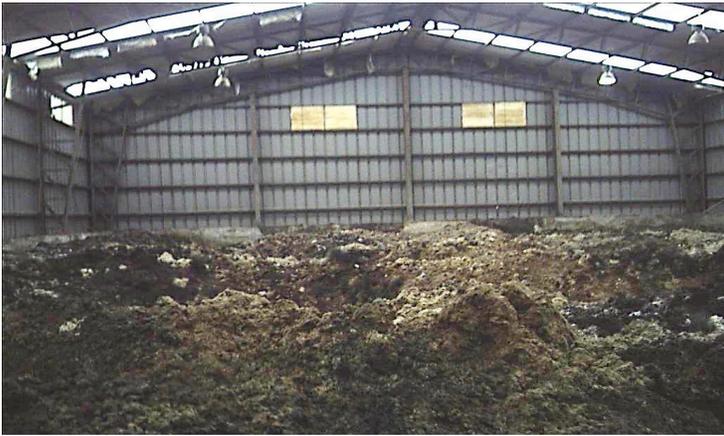
Fotografía N° 1:

Fotografía	Fecha: 28/05/2013	
Coordenadas WGS84	Norte: 4.120.296	Este: 375.813
Descripción de Medio de Prueba: Vista general de piscina o bodega de compostaje, al interior de la cual se advierte la acumulación de material en proceso de compostaje, sin poder distinguirse la formación de pilas.

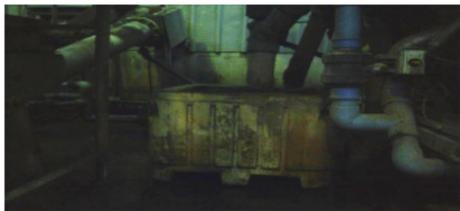
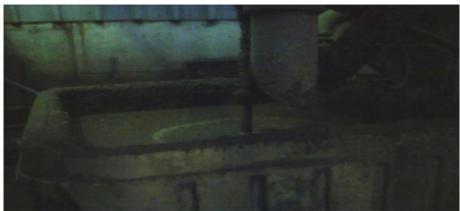
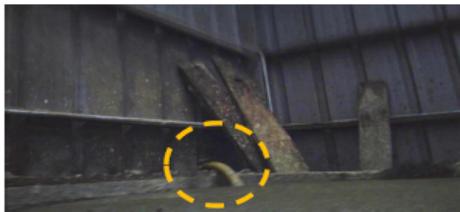
Fotografías Nº 2 a la 5

Fotografía 14.	Fecha : 28/05/2013	Fotografía 15	Fecha : 28/05/2013	
Coordenadas WGS84	Norte: 4.120.314 Este: 375.791	Coordenadas WGS84	Norte: 4.120.321 Este: 375.798	
Descripción Medio de Prueba: Vista de estanque donde es acumulado el lodo o fracción "sólida" (con importante contenido de líquido) obtenido de la Unidad de Flotación DAF.		Descripción Medio de Prueba: Vista interior de estanque de acumulación del lodo o fracción "sólida" (con importante contenido de líquido) obtenido de la Unidad de Flotación DAF.

Fotografía 16.	Fecha : 28/05/2013	Fotografía 17.	Fecha : 28/05/2013	
Coordenadas WGS84	Norte: 4.120.303 Este: 375.819	Coordenadas WGS84	Norte: 4.120.315 Este: 375.777	
Descripción Medio de Prueba: Ducto utilizado para la impulsión del lodo o fracción "sólida" (con importante contenido de líquido) proveniente de la Unidad de Flotación DAF, hacia la piscina o bodega de compostaje.		Descripción Medio de Prueba: Ducto de conducción hacia el emisario submarino, de la fracción líquida obtenida de la Unidad de Flotación DAF.

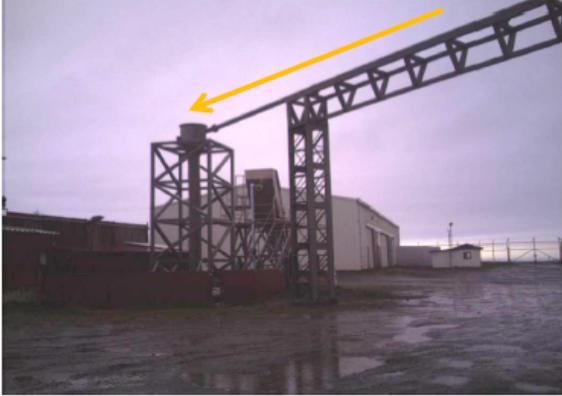
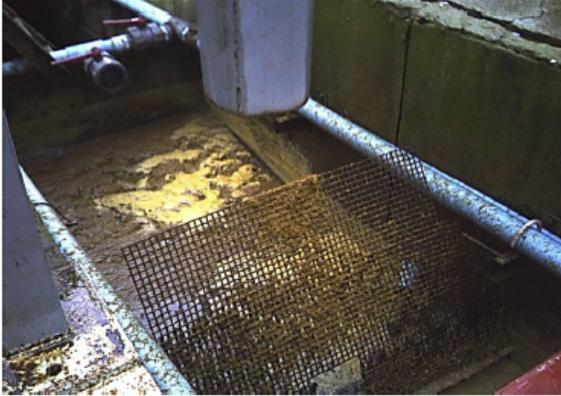
Fotografías N° 6 y 7.

Fotografía 25.		Fecha : 28/05/2013		Fotografía 26.	
Coordenadas WGS84	Norte: 4.120.314	Este: 375.740	Coordenadas WGS84	Norte: 4.120.318	Este: 375.757
Descripción Medio de Prueba: Vista general de ducto aéreo utilizado para el transporte del contenido ruminal extraído desde el interior de la línea de faenamiento de bovinos hacia estanque contiguo al área de lavado de camiones.			Descripción Medio de Prueba: Estanque contiguo al área de lavado de camiones donde es acumulado el contenido ruminal previo bombeo a la planta de tratamiento de riles.

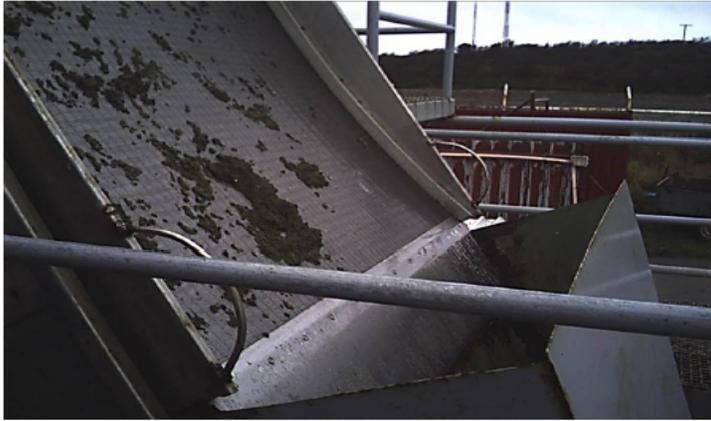
Fotografía N° 8.

Fotografía 27.		Fecha : 28/05/2013
Coordenadas WGS84	Norte: 4.120.312	Este: 375.765
Descripción Medio de Prueba: Zaranda o filtro parabólico estático instalado sobre el estanque contiguo al área de lavado de camiones y actualmente fuera de servicio.

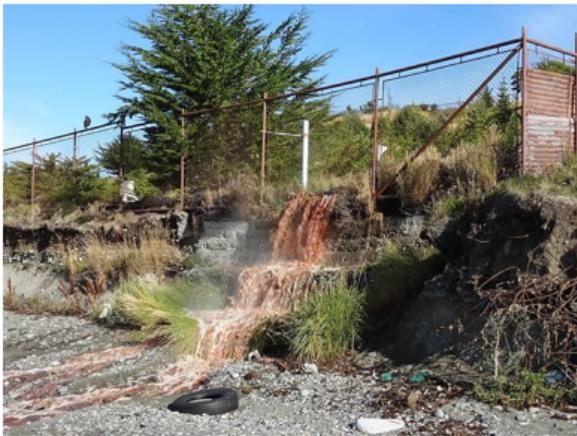
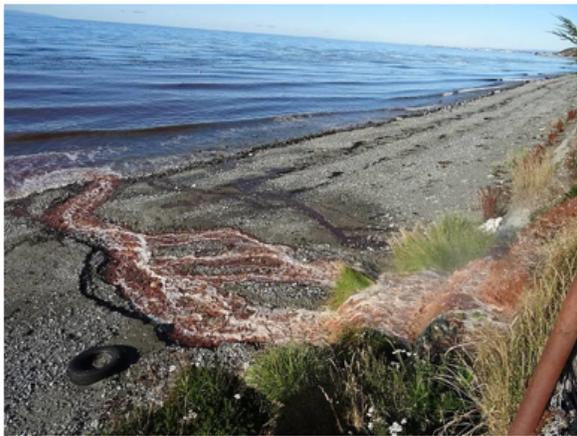
Fotografías Nº 9 y 10

Fotografía 1.	Fecha : 06-04-2015		Fotografía 2.	Fecha : 06-04-2015	
Coordenadas DATUM WGS84 HUSO 19	Coordenada Norte: 4.119.995	Coordenada Este: 375.827	Coordenadas DATUM WGS84 HUSO 19	Coordenada Norte: 4.119.993	Coordenada Este: 375.816
Descripción Medio de Prueba: Vista general de rebase y vertimiento de aguas residuales pre-tratadas desde la última cámara de inspección del tramo terrestre del emisario de descarga del Frigorífico, ubicada al interior del predio de la Congregación Salesiana.			Descripción Medio de Prueba: Vista general de escurrimiento de las aguas residuales pre-tratadas en el borde costero adyacente (orilla de playa).

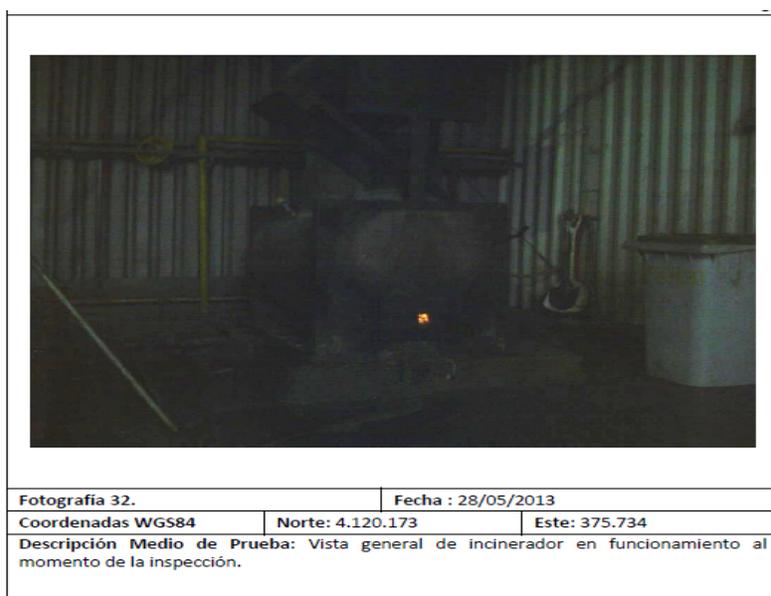
Fotografía N° 11

158. El incinerador en funcionamiento, encontrado en la inspección de esta SMA, se aprecia en la fotografía N° 11 a continuación:

159. En consecuencia, lo constatado en el IFA 559/2013 constituye una contravención a lo dispuesto en el **artículo 12 del D.S. N° 45/2007 (actual art. 12 del D.S. N° 29/2013)** que establece: “*Todo titular de una instalación de incineración o coincineración regulada por este decreto, debe presentar ante los servicios competentes respectivos, por única vez y de acuerdo a lo dispuesto en el presente decreto, un **plan de monitoreo de las mediciones a realizar** (...) El plan de monitoreo deberá actualizarse mediante el respectivo Estudio de Impacto Ambiental (EIA) o Declaración de Impacto Ambiental (DIA), cada vez que la instalación sufra alguna modificación que deba someterse al Sistema de Evaluación de Impacto Ambiental*” (énfasis agregado).

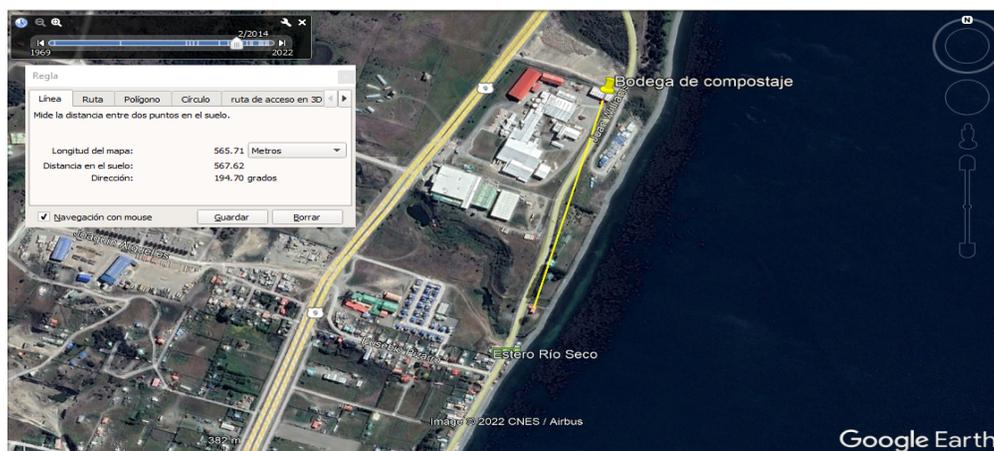
207. Al respecto, dada la naturaleza y conexión operacional entre los cargos **N°1 y N°2**, que dicen relación con la configuración de pilas (e impedimento de maniobra de volteo) y porcentaje de humedad del lodo que se maneja en el galpón de compostaje debido a la ausencia de secado previo en la unidad de decanter, se analizará en conjunto el peligro o riesgo asociado a ambas infracciones imputadas. En efecto, al asociarse ambas infracciones al proceso de compostaje que se realiza en un espacio confinado como lo es el galpón del área de compostaje, todo peligro o riesgo ocasionado por ellas, estaría únicamente asociado a la generación de olores, los cuales podrían afectar a la población aledaña. Sin embargo, para el cumplimiento de la hipótesis de riesgo, esta debería contar, además del estresor ambiental (olor), con un medio de propagación y uno o más receptores afectados. Ahora bien, la probabilidad de generación de olores al ambiente y la dispersión de estos, producto de la infracción, es baja, principalmente debido a que estos se generan en un **espacio confinado como lo es el galpón de compostaje techado**, y si bien existe una baja probabilidad que dichas emisiones salgan al exterior y sean conducidos a través de un medio de propagación (aire) que permita su transporte y dispersión, la distancia entre el potencial foco emisor y los receptores más cercanos a este, la cual se estima en alrededor de 565 metros de acuerdo a lo que se muestra en la Imagen N° 1, hacen suponer que la hipótesis de riesgo es incompleta y por consiguiente **no se generaría un riesgo** producto de la infracción.

Imagen N° 1. Distancia entre foco emisor y potenciales receptores de olor.

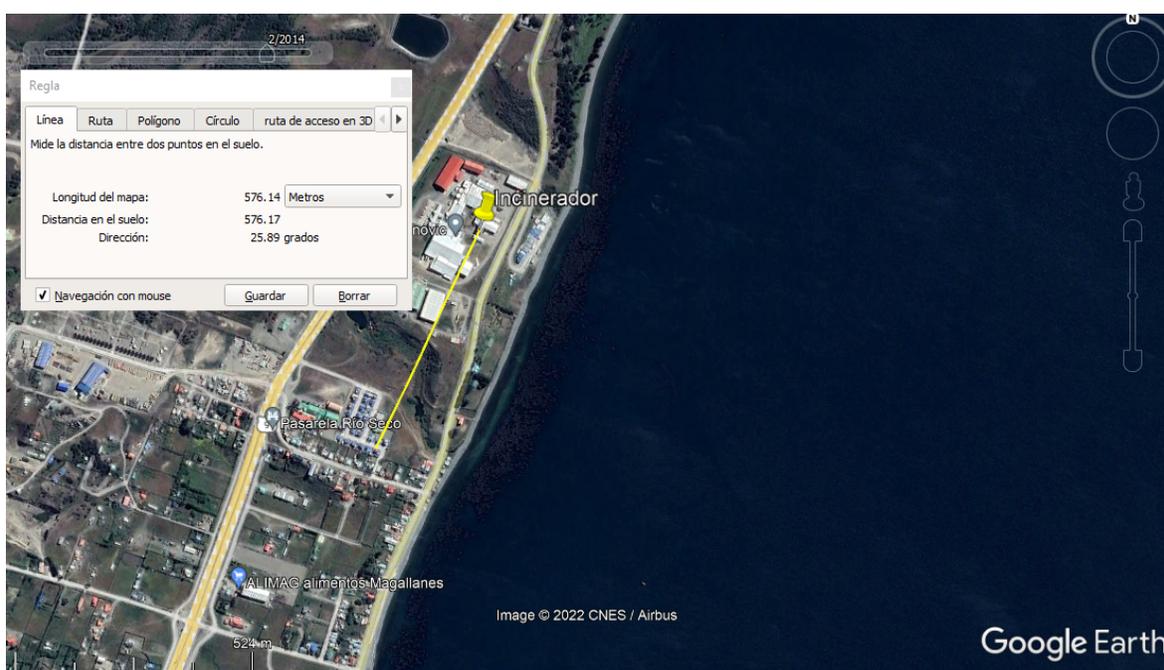
211. Así, de acuerdo a los antecedentes que se dispone, es altamente probable que las emisiones provenientes de un incinerador de plantas asociadas a desechos de rendering, el cual utiliza gas como combustible, con funcionamiento únicamente durante horas del día donde se presentan mejores condiciones de ventilación, son de corto alcance, y se circunscriben solamente a un área cercana a la fuente de emisión. Si consideramos además las condiciones meteorológicas de la zona de ubicación de la planta, cuya ubicación está inserta en un área geográfica de condiciones de ventilación características de las zonas extremas del país, es decir, con un clima templado frío con máximo invernal de lluvias, abundante nubosidad, ventoso y con amplitud térmica reducida, donde los impactos atmosféricos de los proyectos son atenuados por las condiciones climáticas imperantes⁹, asociado además a la distancia entre la fuente y la población cercana que pudiese verse afectada, la cual según la Imagen N° 2 es de aproximadamente 570 metros, **resulta muy improbable que las emisiones provenientes del incinerador hayan causado un riesgo a la población producto de la infracción**.

Imagen N° 2. Distancia entre Incinerador Frigorífico Simunovic y Población Cercana.
