**DICTAMEN PROCEDIMIENTO ADMINISTRATIVO  
SANCIONATORIO ROL F-011-2016, SEGUIDO EN  
CONTRA DE CONSORCIO SANTA MARTA S.A.**

### III. ANTECEDENTES GENERALES DEL PROCEDIMIENTO ROL F-011-2016

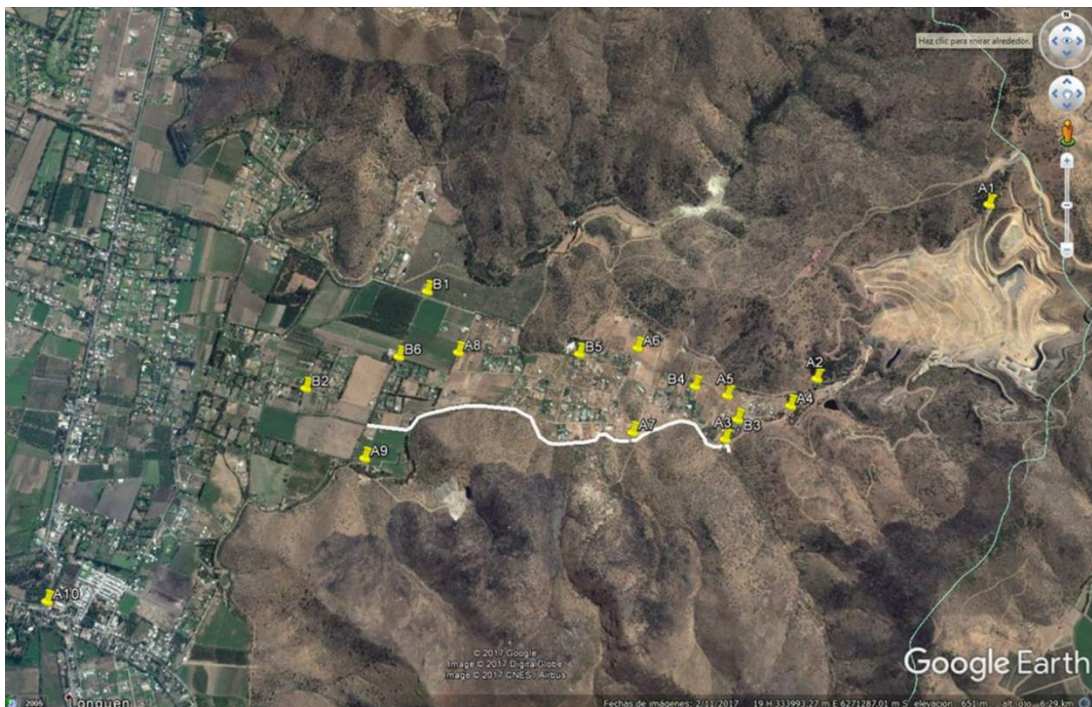
406. En consideración a lo anterior, para el análisis se consideraron para aguas superficiales como puntos de referencia A3 que es el punto de descarga de efluentes del Sistema de Tratamiento de Lixiviados del Relleno Sanitario Santa Marta, y A10 que corresponde al punto más alejado de la red de monitoreo, ubicado en el Estero El Gato (cuerpo de agua receptor) en la Plaza de Lonquén, y los puntos intermedios A5, A6 y A8, ubicados en la red de canales de regadío ubicados en predios de terceros antes de la confluencia de la descarga de efluentes con el Estero El Gato; para estos puntos intermedios se realizaron mediciones hasta mayo de 2017, y posteriormente se declararon como puntos secos a raíz de la implementación de un *by pass*, y para aguas subterráneas se consideraron B1, B2, B4, B5 y B6 (Ver Figura siguiente).

**FIGURA 1. UBICACIÓN DE PUNTOS DE MONITOREO CONSIDERADOS EN EL ANÁLISIS**

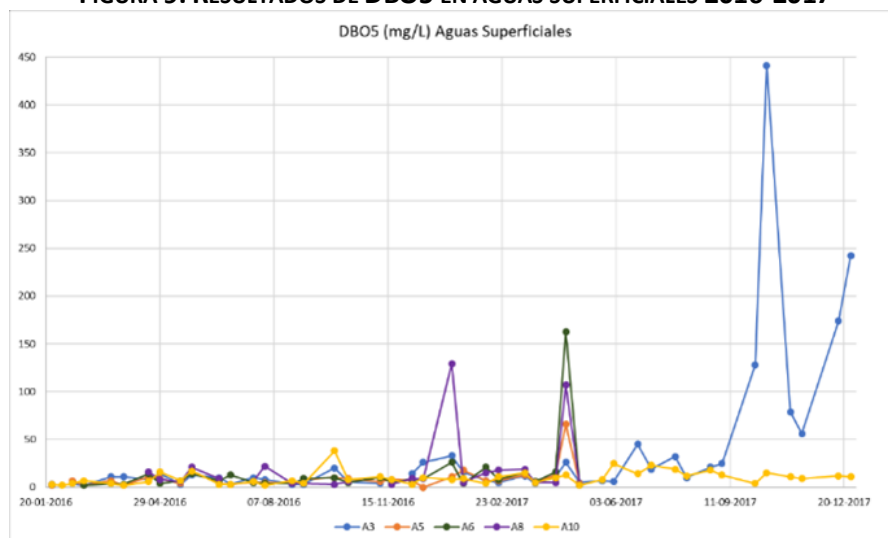
413. Adicionalmente al análisis antes presentado en comparación con la NCh 1.333, se realizó el análisis de DBO5, ya que este no está listado en dicha norma, con el valor establecido en la Tabla N°1 del D.S. 90/00 MINSEGPRES (35 mg/l), considerando que este parámetro resulta un buen indicador del abatimiento de la carga orgánica en la Planta de Tratamiento de Lixiviados. En el gráfico se puede observar (Figura siguiente) que para el período enero 2016- junio 2017 las concentraciones de DBO5 en A3 promedian una concentración de 10 mg/l, y, salvo dos ocasiones, las concentraciones son similares en todos los puntos de monitoreo superficial. A partir del segundo semestre de 2017 (solamente disponible los datos de A3 y A10), se observa en A3 un alza en la tendencia de las concentraciones de DBO5 de más de 12 veces el límite señalado, que como fuera señalado, evidencia deficiencias en la Planta de Tratamiento de Lixiviados, especialmente a partir de septiembre de 2017.

**FIGURA 9. RESULTADOS DE DBO5 EN AGUAS SUPERFICIALES 2016-2017**

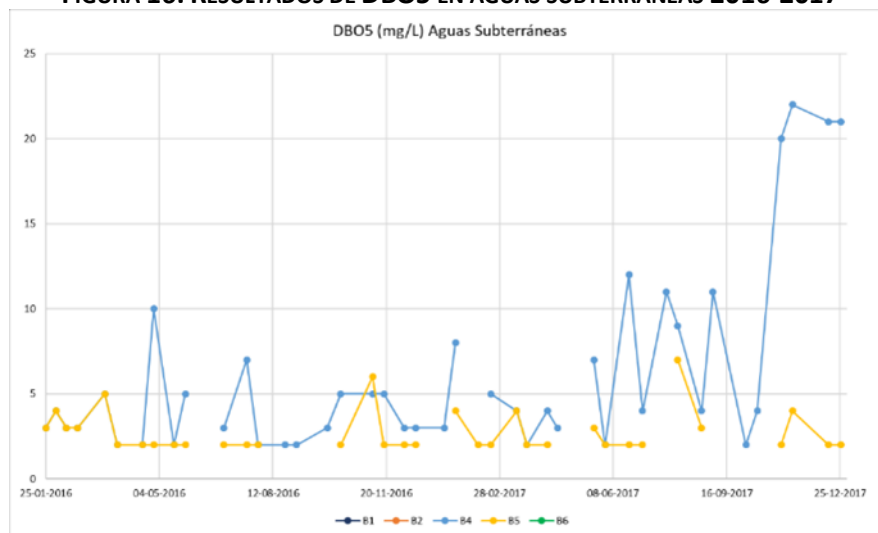
431. Por último, si bien no se encuentra normado en la NCh 409, la DBO5 se mide en los puntos B4 y B5, observándose un alza en su concentración en B4 a partir de septiembre de 2017 alcanzando un máximo de 22 mg/l (ver figura siguiente)

**FIGURA 16. RESULTADOS DE DBO5 EN AGUAS SUBTERRÁNEAS 2016-2017**

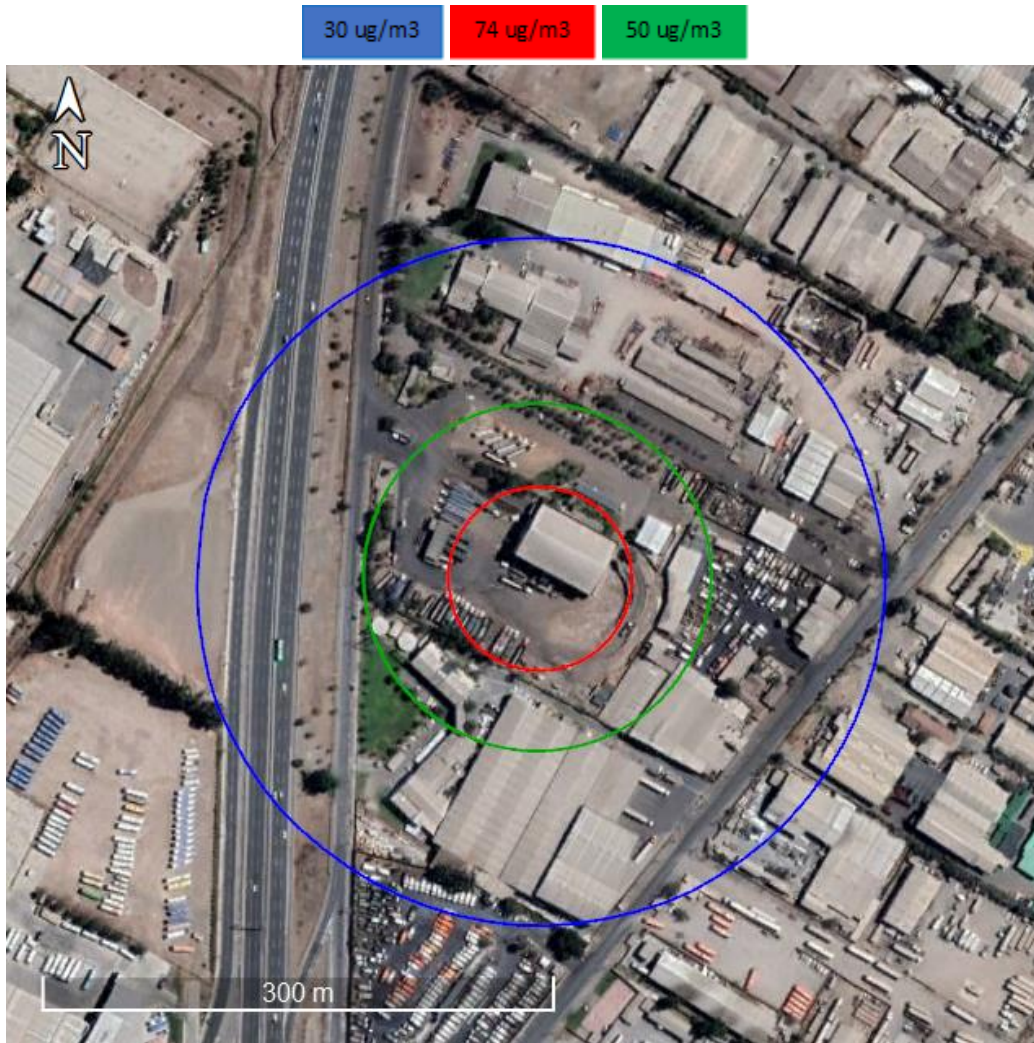
FIGURA 17. LÍNEAS DE ISOCONCENTRACIÓN DE GASES

Fuente: Elaboración propia en base a resultados del modelo *Screen 3*

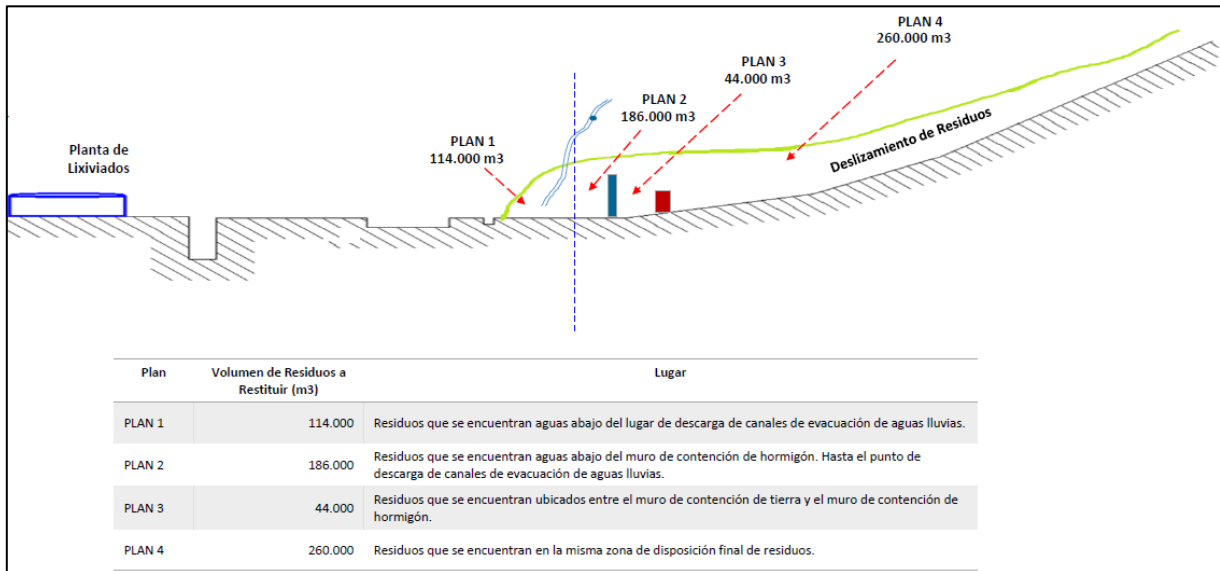
**FIGURA 23 ESTIMACIÓN DE VOLUMEN DE RESIDUOS POST EVENTO**

681. Una vez caracterizada y zonificada la masa de residuos deslizada, es dable considerar que el material de los sectores 1 y 2 (identificados como Plan 1 y Plan 2 en la figura 9), aproximadamente 300.000 m<sup>3</sup>, son residuos propensos a generar lixiviados que pueden afectar los cursos de agua superficial y subterránea, por ubicarse en zonas no impermeabilizadas.

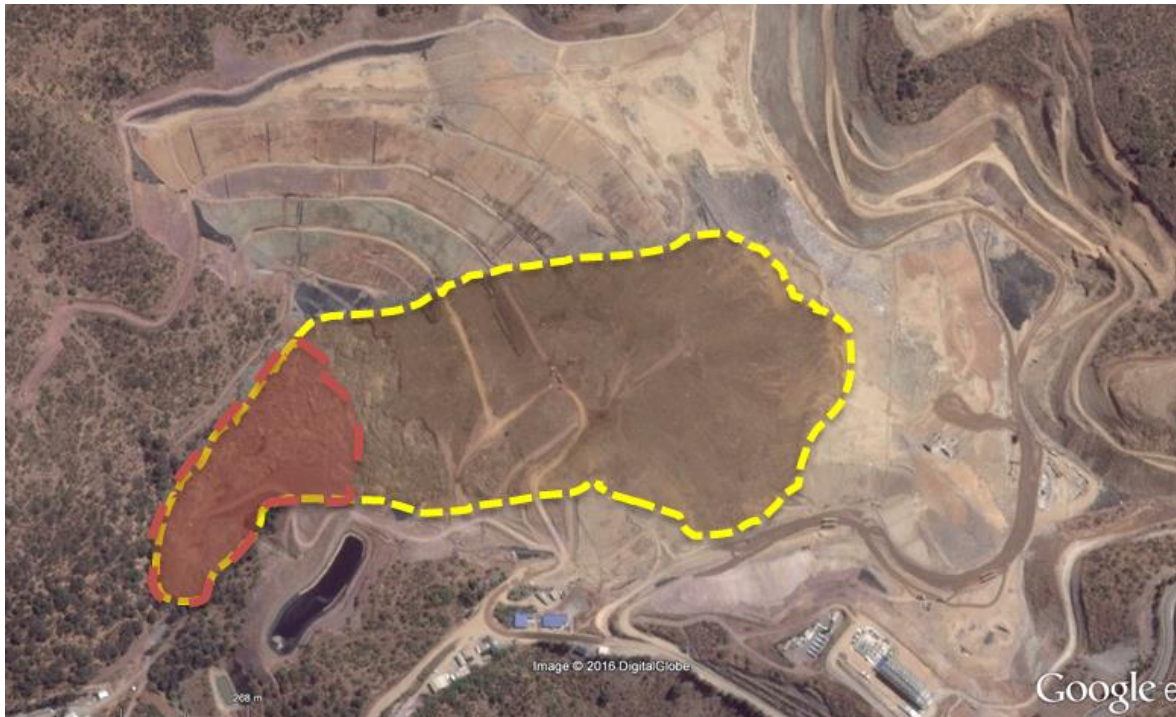
**FIGURA 24. IDENTIFICACIÓN DE LA ZONA DEL DESPLAZAMIENTO**
