**RESUELVE PROCEDIMIENTO ADMINISTRATIVO
SANCIONATORIO, ROL D-001-2016, SEGUIDO EN
CONTRA DE CELULOSA ARAUCO Y CONSTITUCIÓN S.A.**

RESOLUCIÓN EXENTA N° 1487

Santiago, 15 DIC 2017

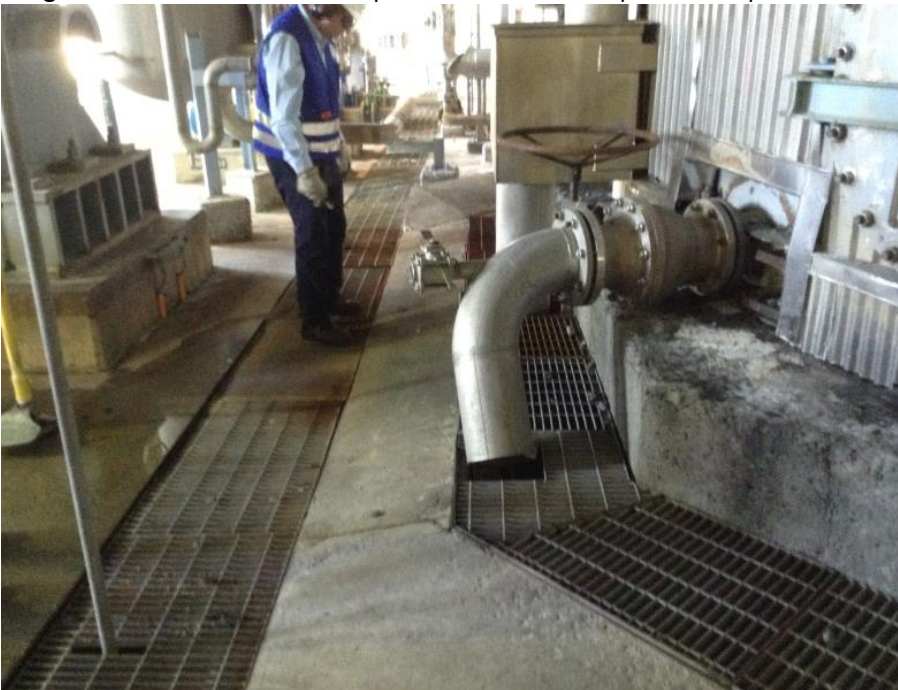
Imagen N°5: Acometida del estanque disolvedor al canal perimetral que conduce a foso N°4.

Fuente: Fotografía 17, acta inspección personal.

340. A su vez, dicho canal, conduce exclusivamente hacia el foso N°4, el que sólo recibe licor verde desde el estanque disolvedor. En la inspección personal, se pudo observar la acometida al canal perimetral, del rebase del estanque disolvedor y una válvula de desagüe de fondo que deriva hacia el canal perimetral (punto 48 acta de inspección personal y fotografías 17, 18, 19 y 20 del acta).

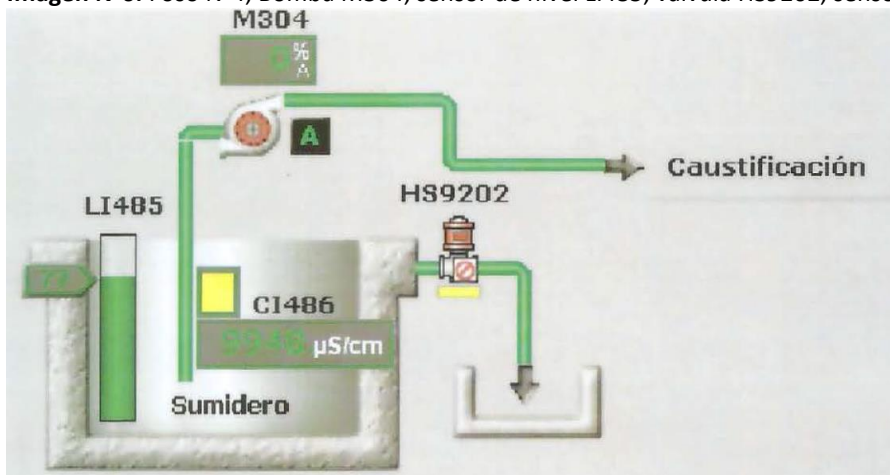
Imagen N°6: Foso N°4, Bomba M304, sensor de nivel LI485, válvula HS9202, sensor de conductividad CI485.

Fuente: Captura de pantalla de display “352-Caldera Recuperadora-Licor Verde”, presentado por empresa en escrito de 28 de febrero de 2017.

343. En relación a lo anterior, el Informe BAT señala que el sistema de control de derrames de licor verde se compone, principalmente, por el foso N°4 que está equipado con lazos de control, los que pueden operarse tanto automática como manualmente. El lazo de nivel, activa la bomba M304 en caso de alcanzarse el 80% de dicho foso, que dirige el derrame al estanque de licor verde crudo, y un lazo de control de conductividad, que actúa sobre la válvula HS9202, cerrando la compuerta que conecta dicho foso N°4 con la PTE, en caso de alcanzarse una conductividad superior a los 2.000 $\mu\text{S/cm}$. Así, en este caso, el licor verde sería recuperado al proceso al que pertenece, y de este modo, los derrames no ingresarían a la PTE, o bien, ingresarían sólo en caso de tener una conductividad inferior a 2.000 $\mu\text{S/cm}$, lo que, según se indica en el informe, no representaría un riesgo desde un punto de vista operacional ni ambiental.

355. De la verificación de las estructuras mencionadas, cabe concluir, que los derrames son conducidos a la PTE en atención a la conductividad del fluido, lo que da a entender que la compuerta comandada por la válvula HS9202 funciona abierta y sólo se cierra si la conductividad es superior a 2.000 $\mu\text{S}/\text{cm}$. Este aspecto, se corrobora por la empresa en el escrito de 28 de febrero de 2017, punto 52, en que se indica que *“la válvula está programada para cerrarse cuando el registro de conductividad supera los 2000 $\mu\text{S}/\text{cm}$ (fotografías 24.25 y 26)”*, el informe BAT⁵⁰. Asimismo, cabe tener presente que todos los lazos de control, asociados a los fosos de captación y recuperación, podrían operar tanto manual como automáticamente⁵¹.

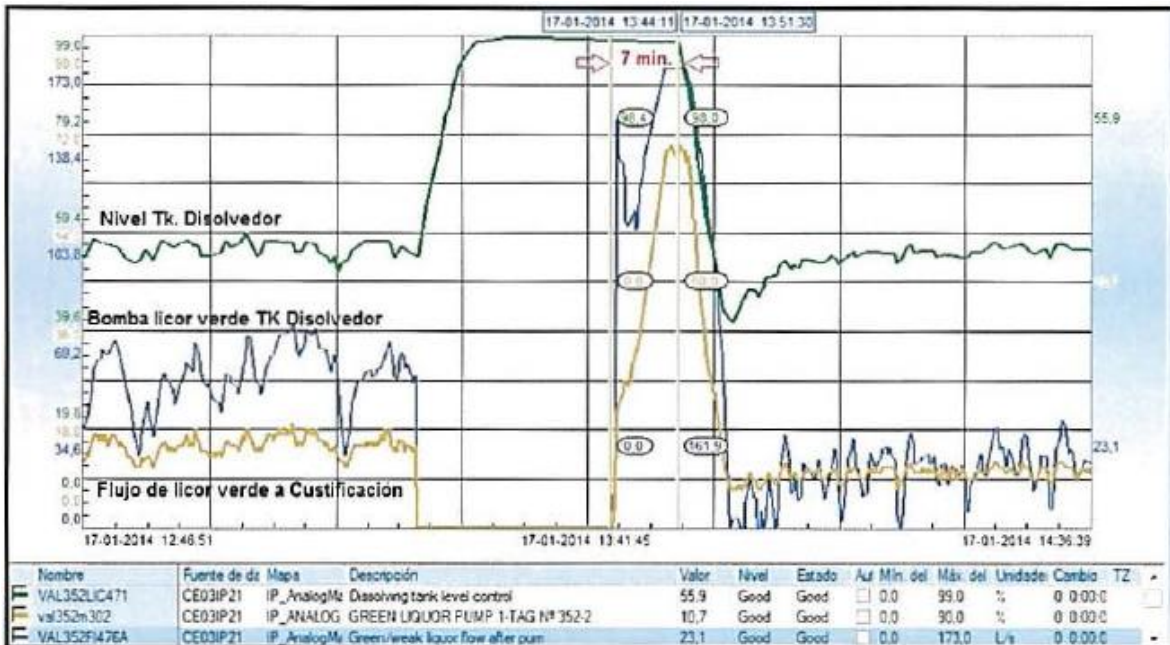
Gráfico N°1: Rebase Estanque Disolvedor.

Fuente: Figura N° 4, Informe “Cálculo Rebase de licor verde a clarificador primario de efluentes de Planta de Tratamiento de Efluentes”.

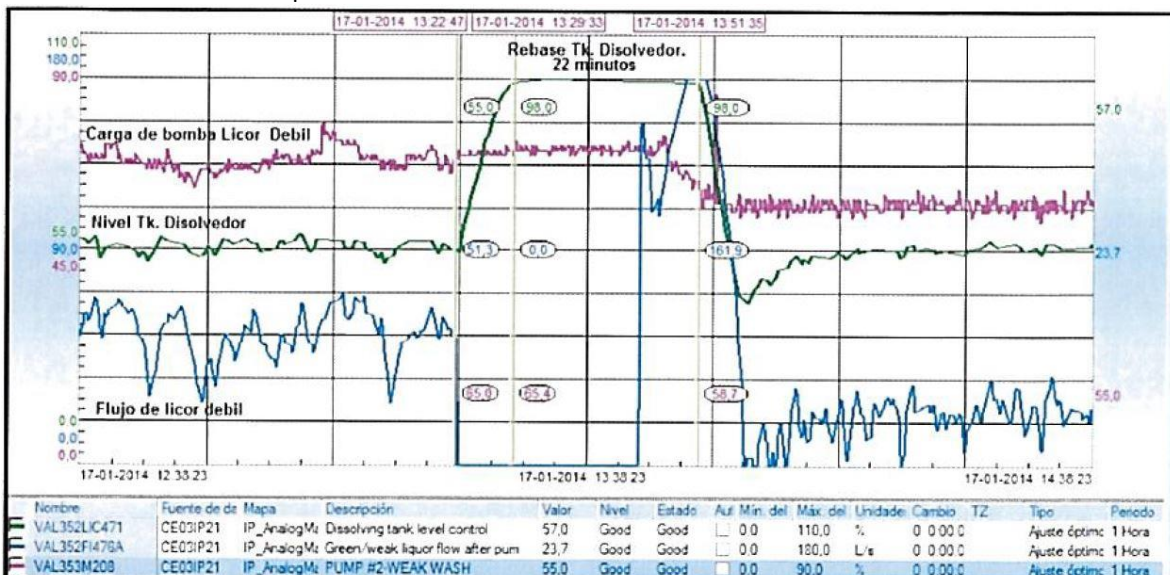
Gráfico N°2: Rebase Estanque Disolvedor.

Fuente: Figura N° 2, Informe “Cálculo Rebase de licor verde a clarificador primario de efluentes de Planta de Tratamiento de Efluentes”.

359. Cabe señalar, que, en condiciones normales de funcionamiento⁵³, es decir, sin la ocurrencia de un derrame, el licor verde se bombea al área de caustificación (estanque de licor verde crudo) desde el estanque disolvedor, por la línea 1 (HIC474A) o línea 2 (HIC474B) mediante la impulsión de las bombas M302 y M303, respectivamente; y alternándose, mediante las mencionadas líneas, se recibe licor débil desde el área de caustificación, a través de la impulsión de las bombas M207 (estanque de derrames o *spill*) y M208 (estanque de

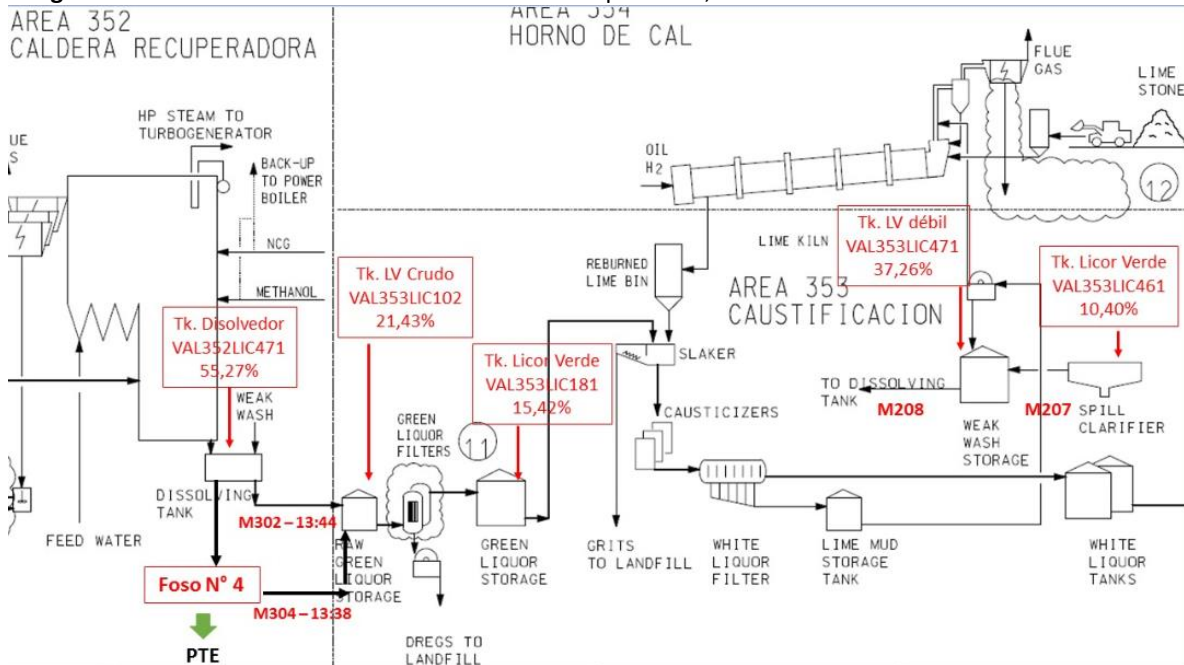
Imagen N°7: Sistema de derrames área de caldera recuperadora, licor verde

Fuente: Elaboración propia, a partir de la Figura Adenda 1, Anexo 3, Evaluación Ambiental Proyecto “Pulpa Textil”.

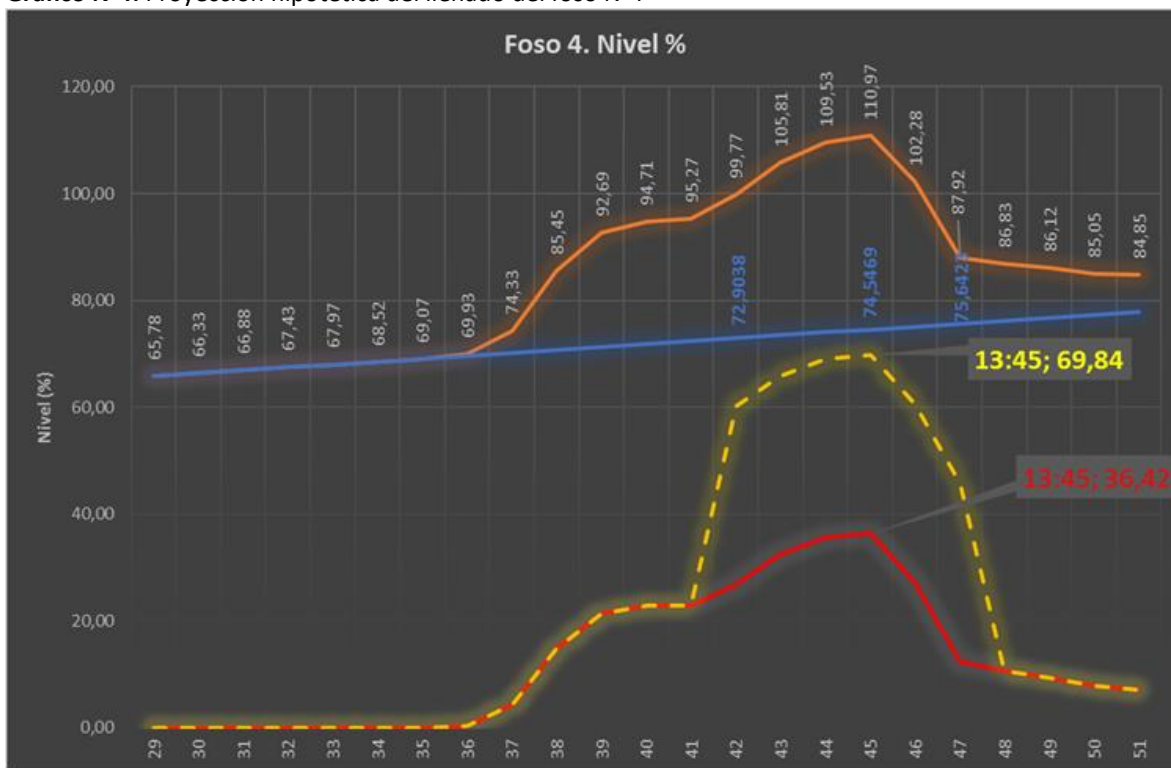
Gráfico N°4: Proyección hipotética del llenado del foso N°4

Fuente: Elaboración propia a partir de los antecedentes que constan en el procedimiento sancionatorio.

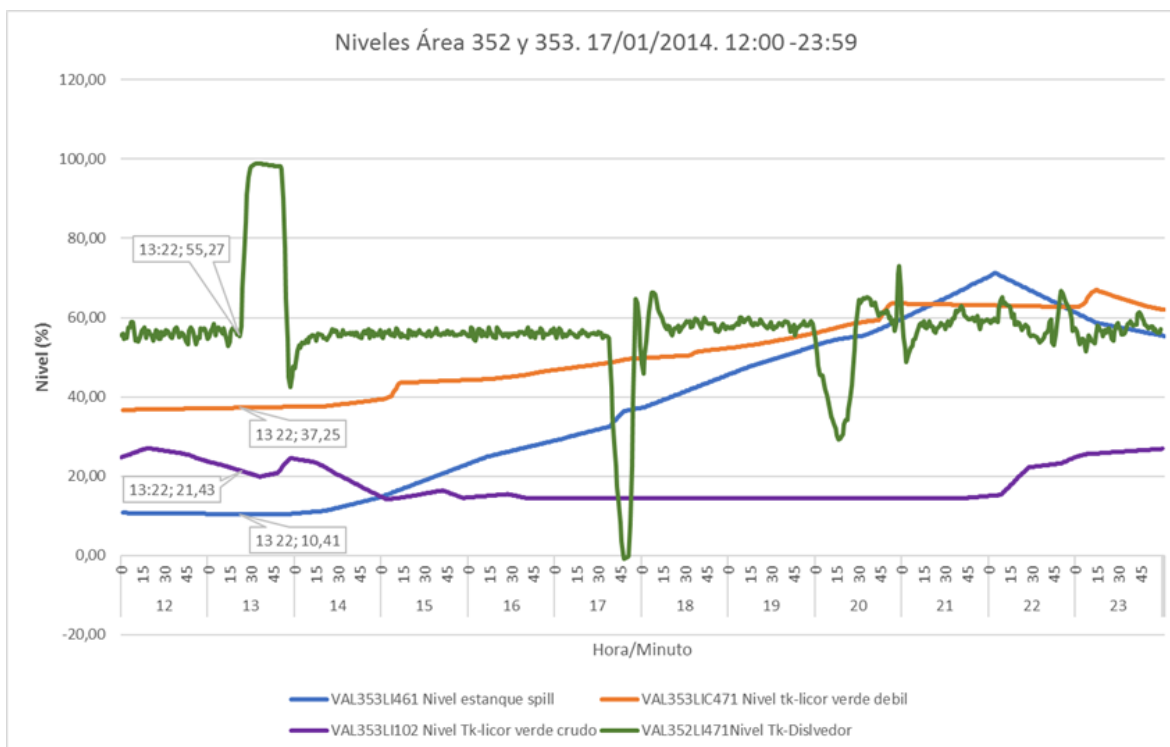
Gráfico N°6: Curvas de llenado de estanque *spill* o derrames, estanque licor verde débil, estanque de licor verde crudo y nivel del estanque disolvedor.

Fuente: Elaboración propia a partir de los antecedentes disponibles en el procedimiento sancionatorio.

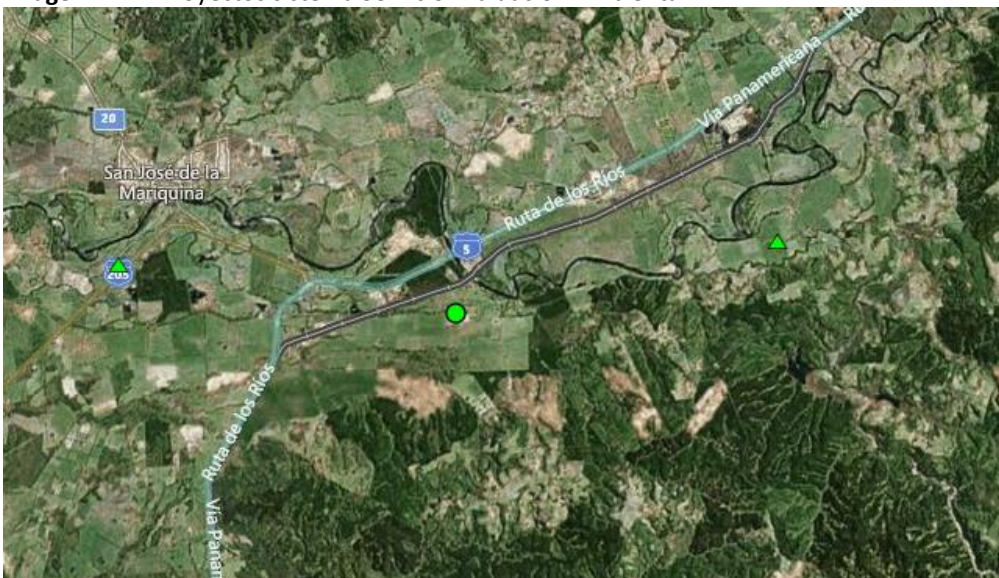
Imagen N°12: Proyectos sistema Servicio Evaluación Ambiental.

747. En la imagen a continuación, se aprecia en un círculo verde (al centro) el Proyecto Valdivia. El triángulo verde de la derecha, corresponde al proyecto “Extracción de áridos Pozo Mariquina”, calificado ambientalmente favorable mediante la RCA N° 265/1998, de la COREMA de la Región de Los Lagos. Dicho proyecto no efectúa descarga de RILes al Río Cruces. El triángulo verde a la izquierda, corresponde al Proyecto “Construcción de Cabañas y Quincho”, calificado ambientalmente favorable mediante la RCA N° 279/1999 por la COREMA de Los Lagos.

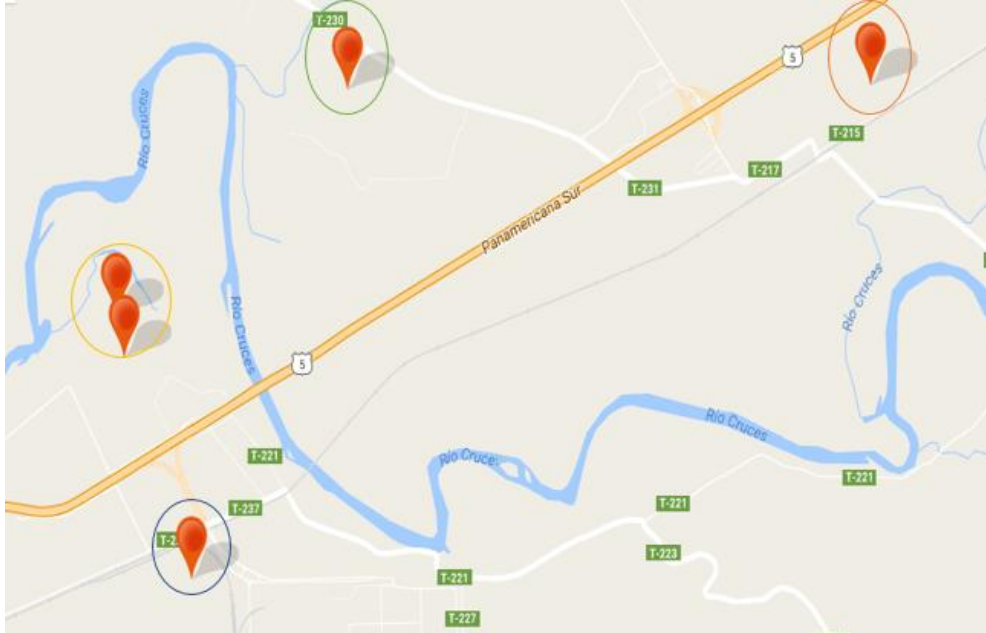
Imagen N°13: Unidades fiscalizables sector

748. A su vez, en el SNIFA, se revisaron las unidades fiscalizables en la imagen a continuación. En el círculo azul, se encuentra CELCO, Proyecto Valdivia. A la derecha de CELCO, dentro de círculo naranja, se encuentra la empresa Áridos Ciruelos, relacionada con el “proyecto de Extracción de áridos Pozo Ciruelos”, calificado ambientalmente favorable por la RCA N° 581/2003. Dentro del círculo verde, se ubica la empresa Sociedad de Inversiones Pilotraro Ltda., relacionado a la RCA N° 27/2011, Proyecto “Extracción de áridos Ciruelos”. Por último, las empresas envueltas en círculo amarillo corresponden a Eletrans S.A. con la RCA N° 25/2015, de fecha posterior al evento de muerte masiva de peces. Lo mismo ocurre con el otro proyecto delineado en el mismo círculo, que corresponde a la empresa Transelec S.A. con el

“Proyecto Subestación Enlace Ciruelos”, RCA N° 113/2014. Cabe señalar, que ninguno de los proyectos mencionados vierte RILes al Río Cruces.

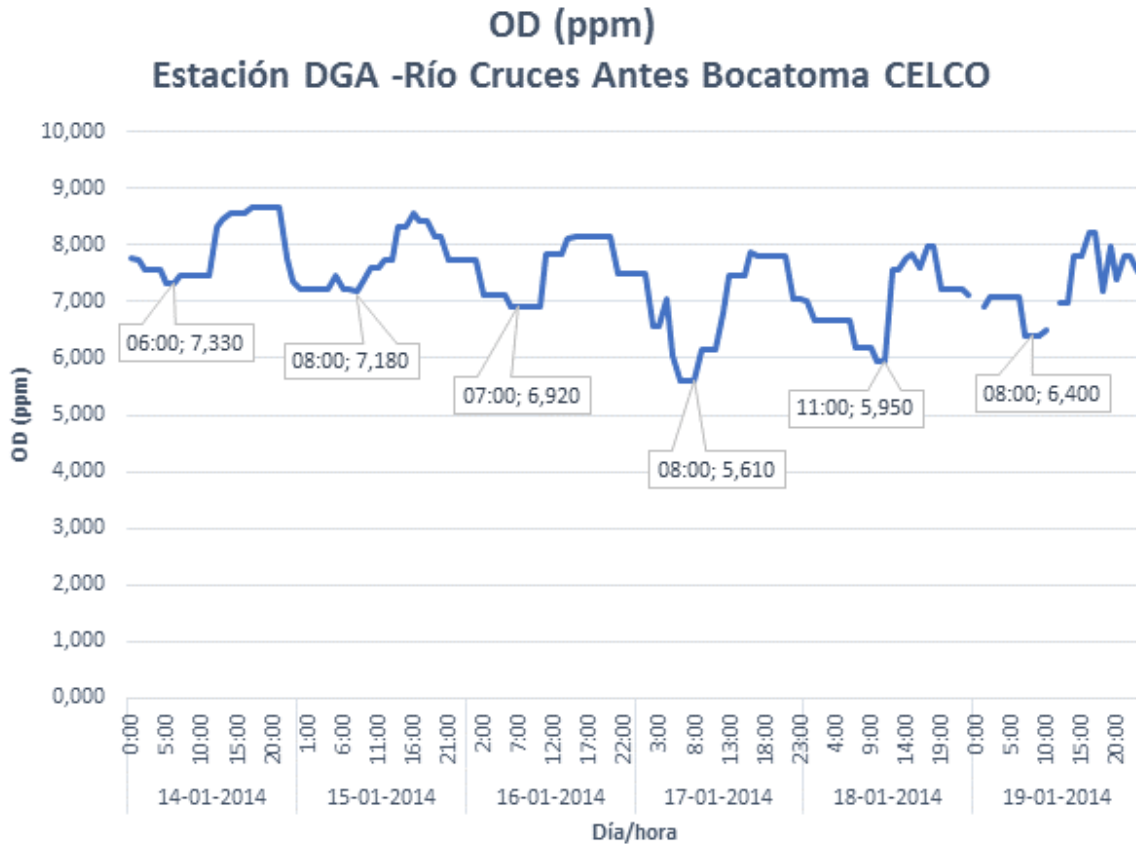
Gráfico N°7: Valores de OD en el Río Cruces para los días 14 al 19 de enero de 2014

Fuente: Elaboración propia a partir de la información remitida por DGA, mediante Ord. N° 179.

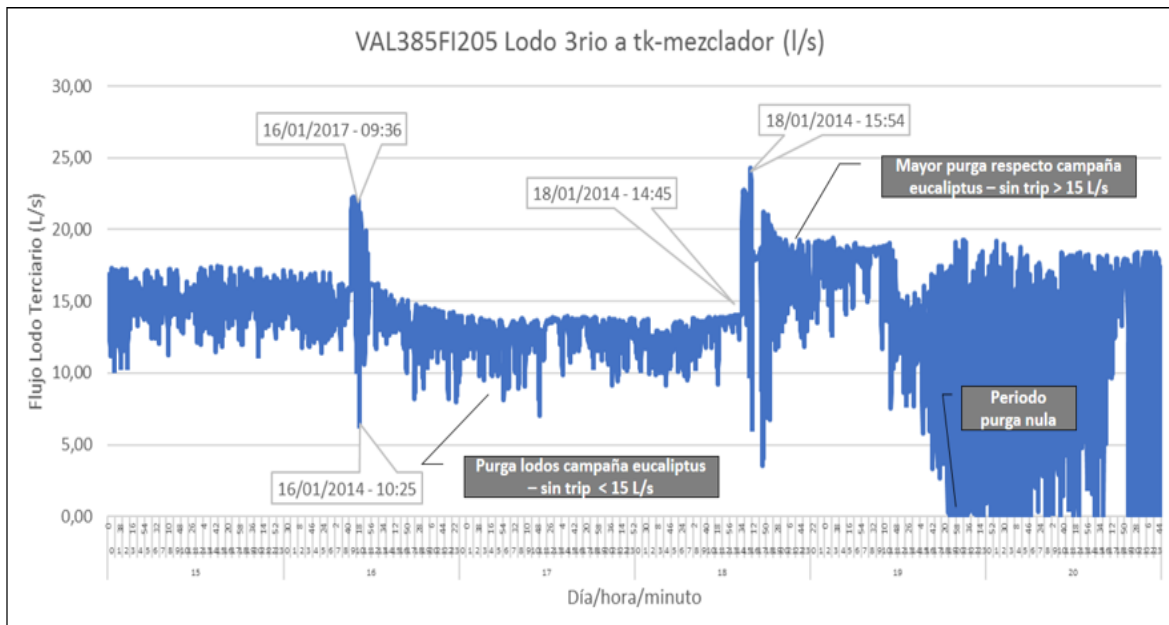
Gráfico N°10: Registro de purga de lodos terciarios.

Fuente: Elaboración propia a partir de los datos reexportados en anexo 1, escrito 21 de diciembre 2016.

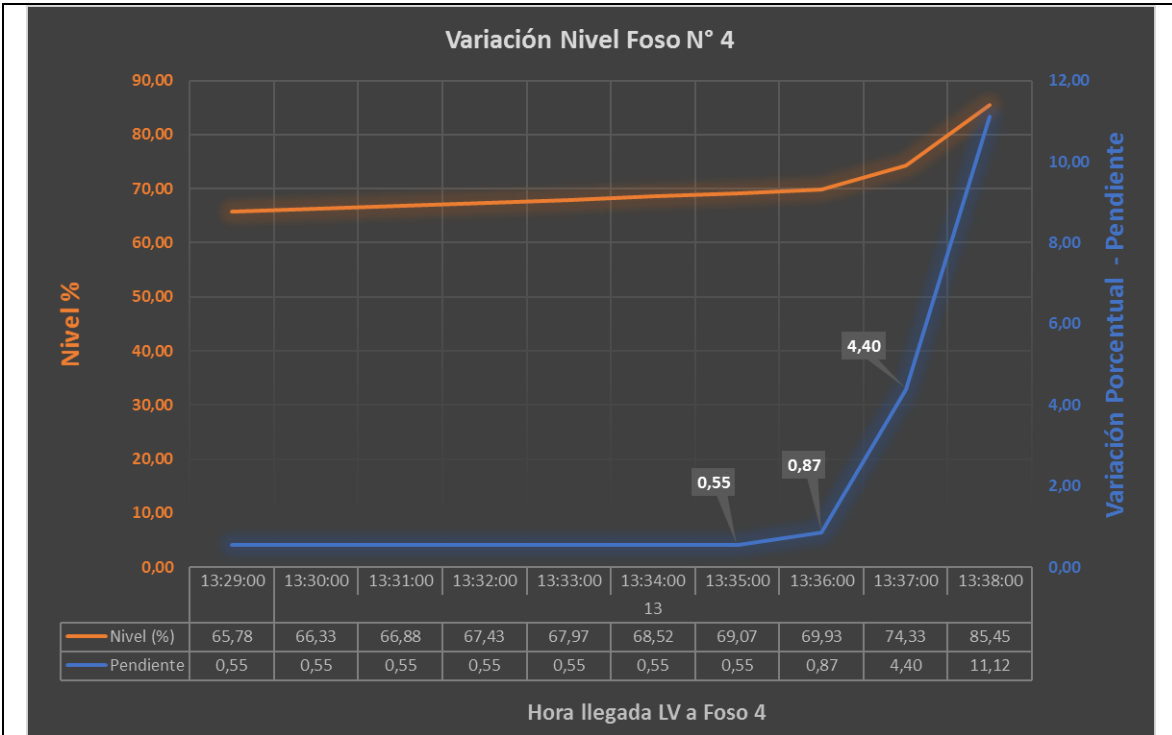
Gráfico 2: Niveles (%) al interior del foso N° 4 (serie Naranja) y variación porcentual por minuto (pendiente). Se observa que la variación porcentual (Serie Azul) corresponde a 0,55%/minuto, hasta las 13:35 horas. Este valor se incrementa hasta un 0,87% a las 13:36 y 4,4% a las 13:37 horas.

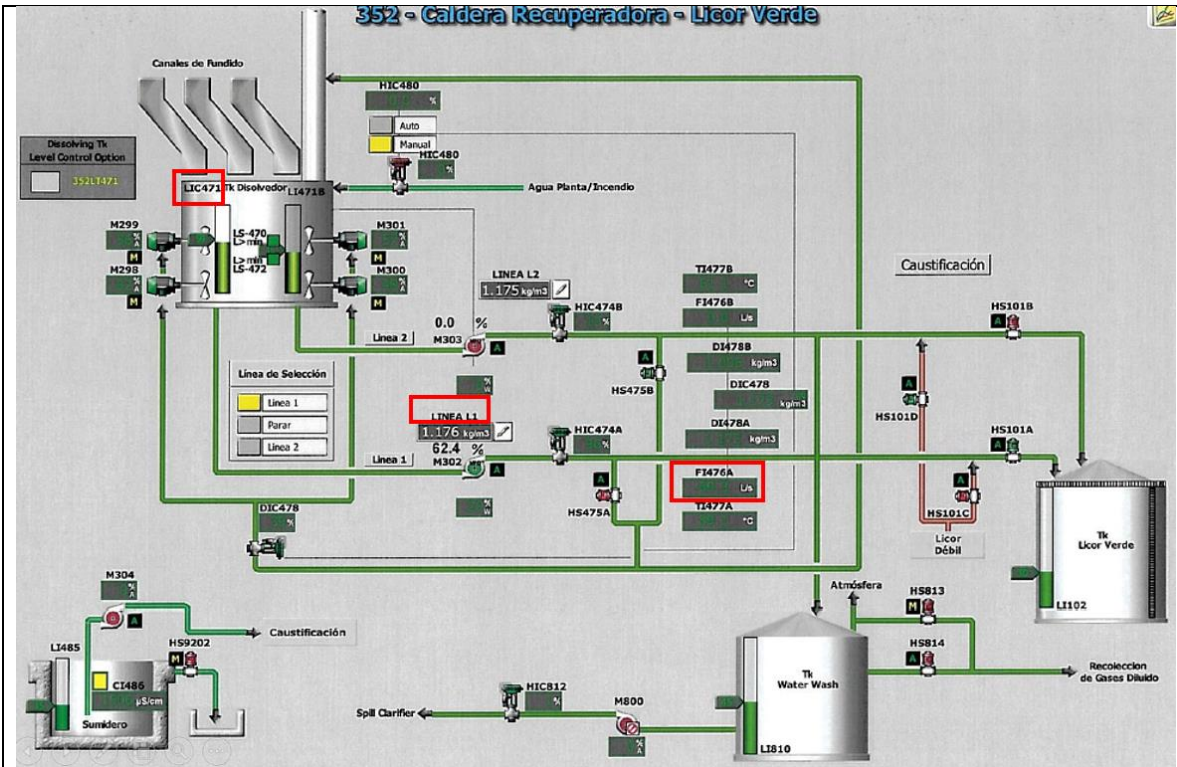
Figura N° 4. Display del área de caldera recuperadora (352). Se muestran los sensores y líneas referidas previamente.

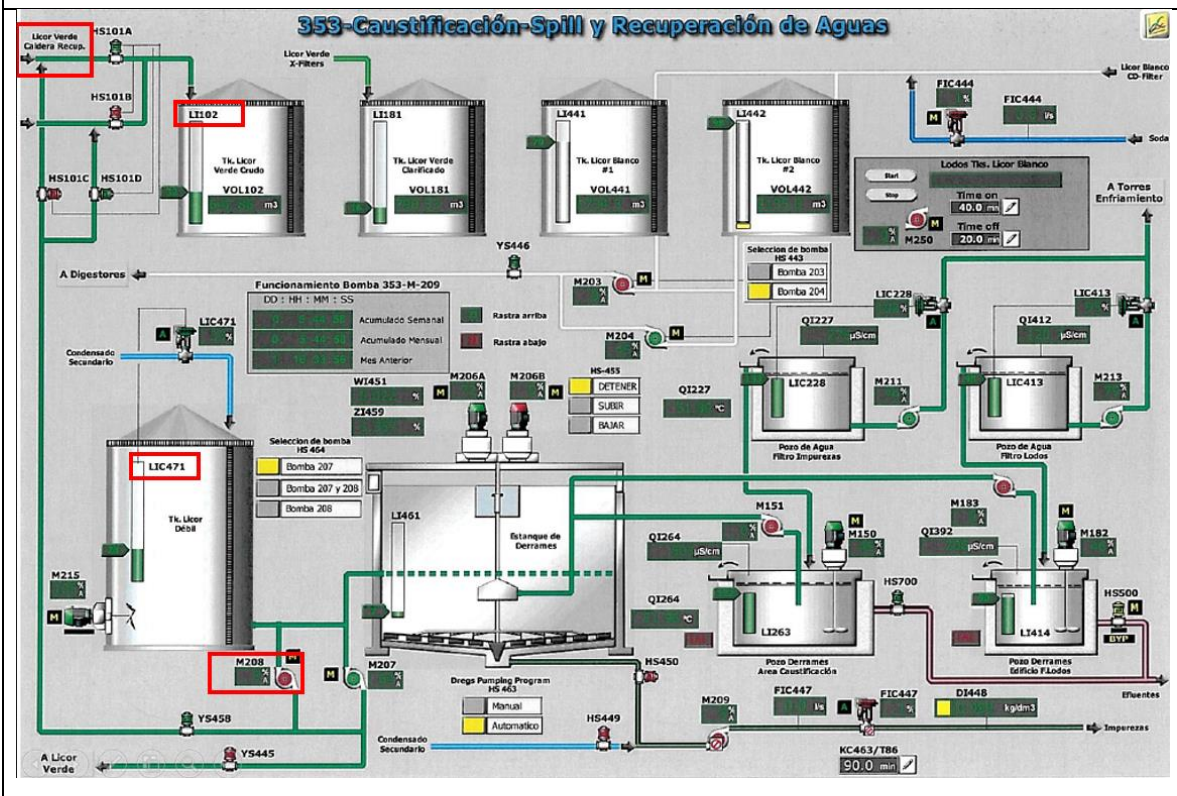
Figura N° 5. Display del área de caustificación (353). Se muestran los sensores y líneas referidas previamente.

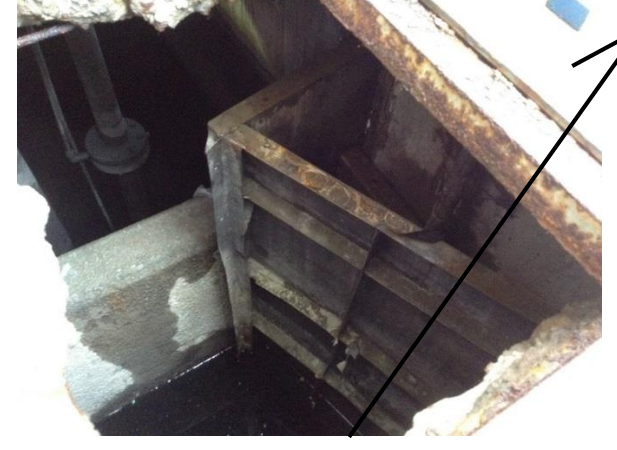
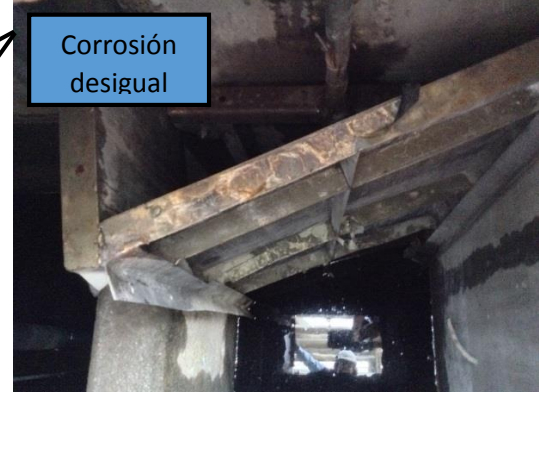
<p style="text-align: center;">Corrosión desigual</p>
<p>Fotografía N° 1: Se observa estructura metálica, que peralta el nivel del foso, al ser de mayor altura que el muro interior del mismo. El efecto que produce esta estructura es incrementar el nivel de rebase por sobre el nivel del muro interior de 1,9 metros.</p> <p>Se puede observar que el muro interior se encuentra humedecido, lo que indica un rebase hacia la sección final del foso, no obstante, no se supera la altura de la estructura metálica.</p> <p>El uso permanente del Foso N° 4, determinado como un caudal Q Tk, implica un ambiente corrosivo al interior del foso, lo que queda en evidencia en las estructuras metálicas en superficie (Fotografías 1 y 2). Se aprecia el marco de la tapa de cámara con un nivel de corrosión muy superior al de la estructura metálica, siendo que su exposición al licor verde es mucho menor.</p>	<p>Fotografía N° 2: Detalle de la compuerta de rebase activada por válvula HS9202, cerrada al momento de la inspección</p> <p>Se observa el grado de conservación de la estructura metálica.</p>

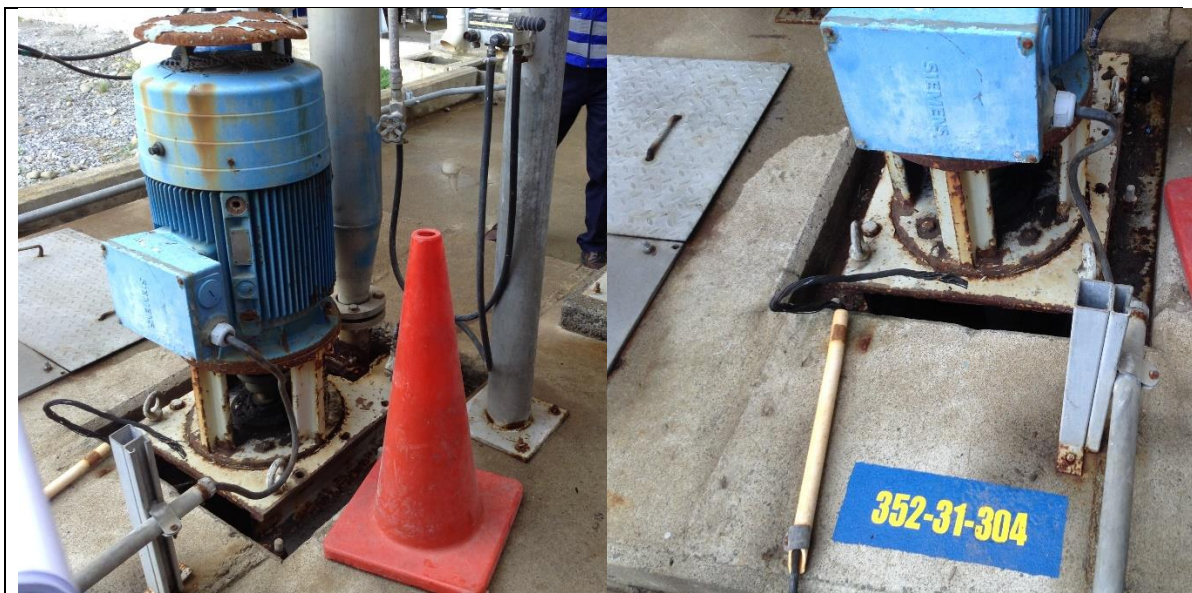
<p>Fotografía N° 3: Bomba marca Siemens implementada en Foso N° 4.</p>	<p>Fotografía N° 4: Detalle de Bomba Siemens, implementada en Foso N° 4, identificada como equipo 352-31-304, que corresponde a bomba M304.</p>
---	--

Otro aspecto a observar, se detecta en la Inspección Personal ordenada por RES. EXE N° 5/Rol D-001-2016, tal como se ha señalado previamente, el equipo M304 considerado para los cálculos por la empresa corresponde a una Bomba KSB, modelo Megachem 50-200, no obstante, durante la inspección al Foso N° 4 se registra fotográficamente la implementación en el Foso N° 4 de una bomba marca Siemens.
