**RESUELVE PROCEDIMIENTO ADMINISTRATIVO
SANCIONATORIO, ROL F-018-2017, SEGUIDO EN
CONTRA DE ALIMENTOS Y FRUTOS S.A.**

RESOLUCIÓN EXENTA N° 162

1. El presente procedimiento administrativo sancionatorio se inició en contra de Alimentos y Frutos S.A., Planta Chillán (en adelante también, "la empresa" o "Alifrut-Chillán"), Rol Único Tributario N° 96.557.910-9, industria localizada en la comuna de Chillán, Región del Biobío, dedicada al procesamiento y refrigeración de frutas y verduras. La empresa es titular de los siguientes proyectos, ingresados mediante Declaraciones de Impacto Ambiental: "Sistema de depuración y neutralización de residuos industriales líquidos", calificado ambientalmente favorable mediante la Resolución Exenta N° 95, de 20 de marzo de 2000 (en adelante, "RCA N° 95/2000") de la Comisión Regional del Medio Ambiente de la región del Biobío; "Construcción proyecto agroindustrial, Alimentos y Frutos S.A.", calificado ambientalmente favorable mediante la Resolución Exenta N° 10, de 17 de enero de 2002 (en adelante, "RCA N° 10/2002") de la Comisión Regional del Medio Ambiente de la región del Biobío; y, "Ampliación y modificaciones a agroindustria", calificado ambiental

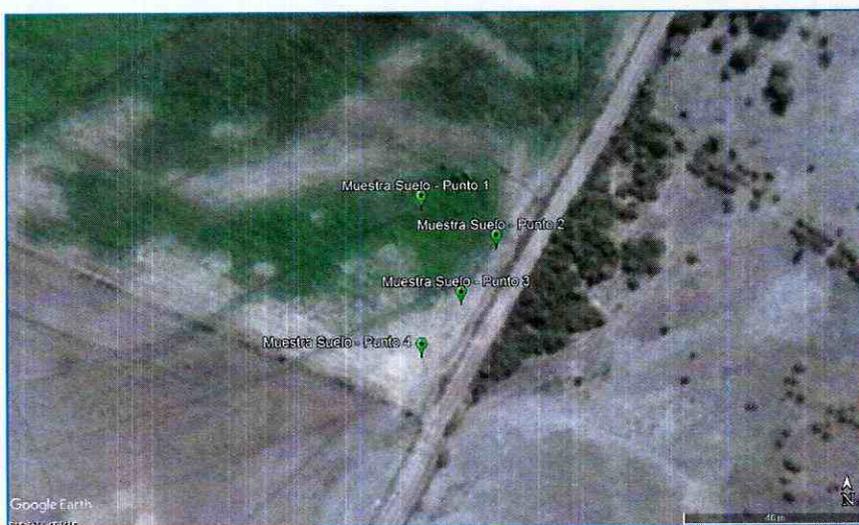
Imagen N° 3: Puntos de muestras de suelo de inspección de 3 de noviembre de 2017.

Figura 1: Puntos de muestreos, imagen satelital con fecha 28 de marzo de 2017, extraída del programa Google Earth.

152. El objetivo de la campaña de muestreo fue establecer si los suelos expuestos al riego del efluente tratado por la planta de tratamiento de Alifrut-Chillán, revelan un contenido de parámetros desigual entre ellos, acentuando el análisis en el contenido de sodio total, y determinar la importancia del riesgo.

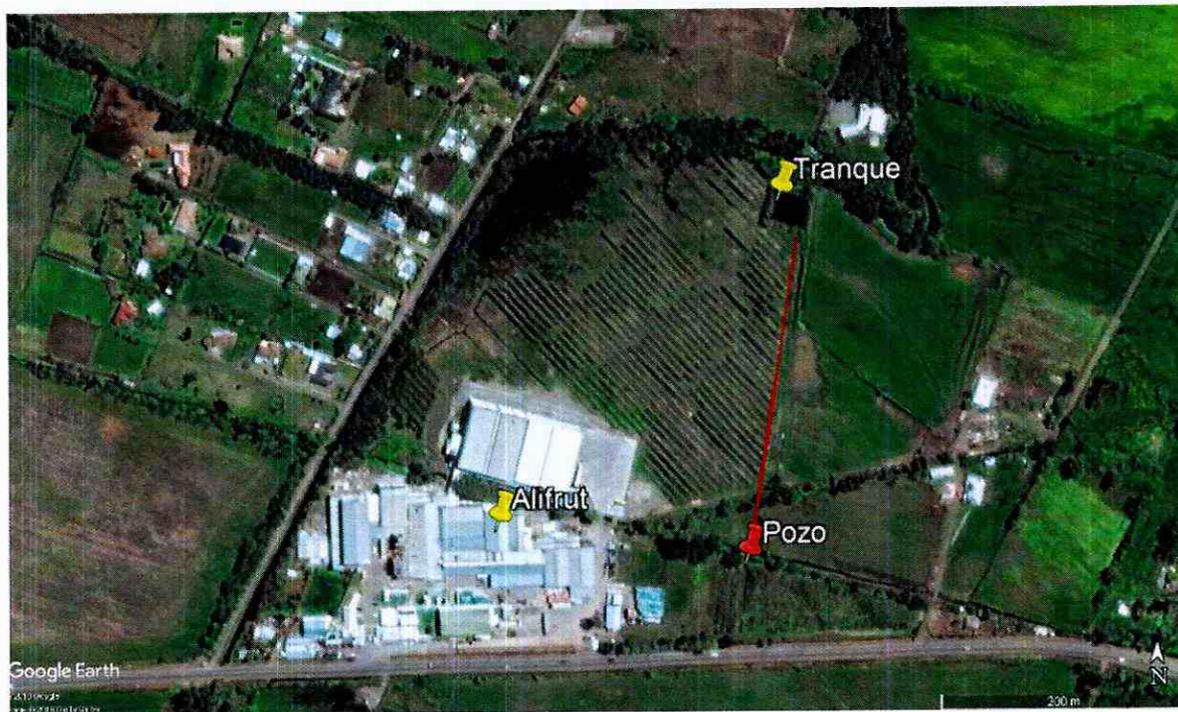
Imagen N° 2: Puntos de muestreo de agua de pozo a 200 metros del tranque

26 de julio de 2017. En la imagen N° 2 se presenta el lugar de muestreo y en la tabla N° 7 se exponen los resultados obtenidos:

Tabla N° 7: Resultados del análisis físico-químico de la muestra de agua, detallados mediante en el informe N° 1420044 de 26 de julio de 2017

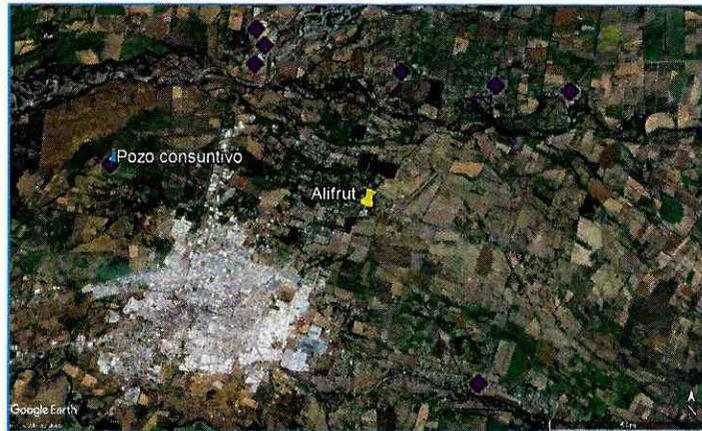
Imagen N° 4: Ubicación de los pozos consuntivos, imagen satelital con fecha 28 de marzo de 2017, extraída del programa Google Earth.

164. A mayor abundamiento, en relación con los usos del agua, se hace presente que desde el portal web de la Dirección General de Aguas, se descargaron antecedentes de los puntos de captación de agua potable rural (APR) de la Región del Biobío, respecto de los cuales, los más cercanos a la empresa Alifrut-Chillán, están representados en la imagen N° 4. Destacando que el pozo más cercano se ubica a 6,4 kilómetros, aproximadamente.
