RESUELVE PROCEDIMIENTO ADMINISTRATIVO  
SANCIONATORIO, ROL A-001-2016, SEGUIDO EN  
CONTRA DE SOLUCIONES ECOLÓGICAS DEL NORTE  
S.A.

RESOLUCIÓN EXENTA N° 606

Santiago, 28 MAY 2018

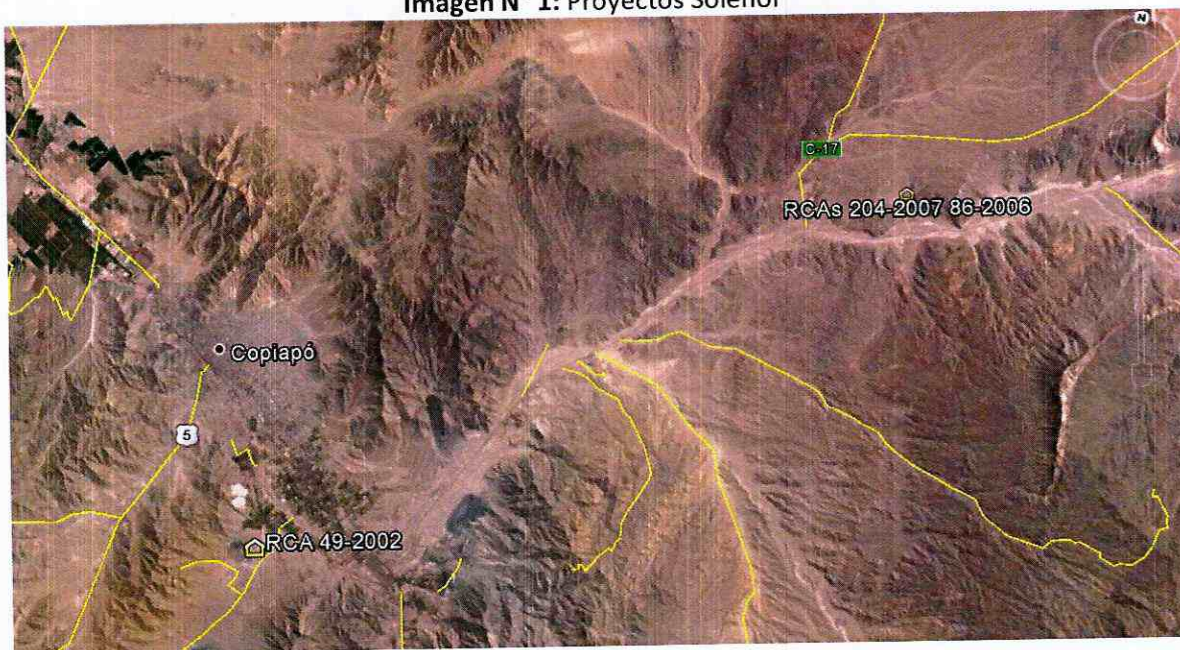
Imagen N° 1: Proyectos Solenor

6. A su vez, las instalaciones correspondientes a los proyectos calificados ambientalmente favorables por las RCA N°86/2006 y RCA N°204/2007 se ubican específicamente, en Quebrada de Paipote, a 28 kilómetros desde la ciudad de Copiapó, a 4 kilómetros desde la intersección del Camino internacional C-31 (camino a la mina Coipa) con el camino a Diego de Almagro C-17, por el camino internacional C-31.

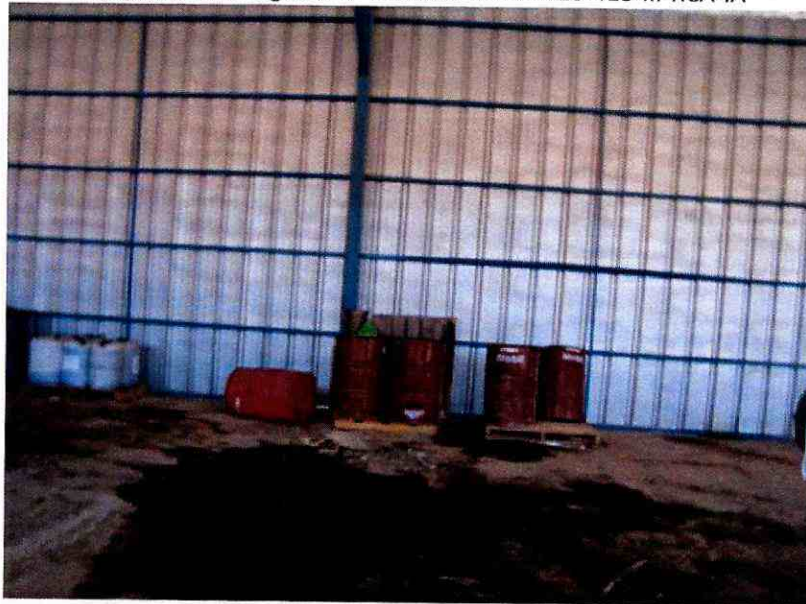
Imagen N°2: Fotografía N° 3 informe DFZ-2013-418-III-RCA-IA

97. Así, en la fotografía N° 3, del informe previamente indicado, se constató la presencia de una mancha de color negro en la superficie del galpón, lo que se debería a derrame de hidrocarburos. Este aspecto se relaciona con la letra a) de la infracción:

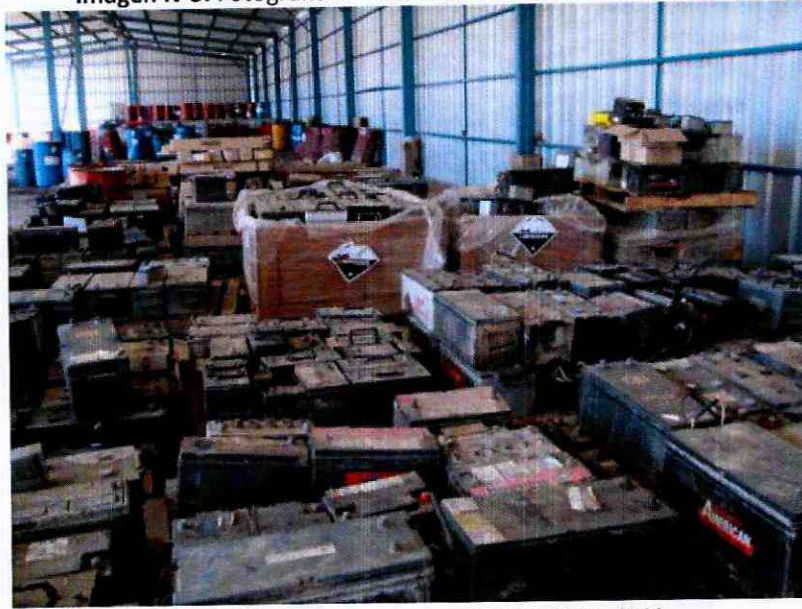
Imagen N°3: Fotografía N°4 informe DFZ-2013-418-III-RCA-IA

98. A su vez, la falta de definición y señalización de las áreas de almacenamiento se aprecia en la fotografía N°4 a continuación. Asimismo, se verifica que los residuos no están rotulados. Este aspecto, dice relación con la letra b) y c) de la infracción en análisis:

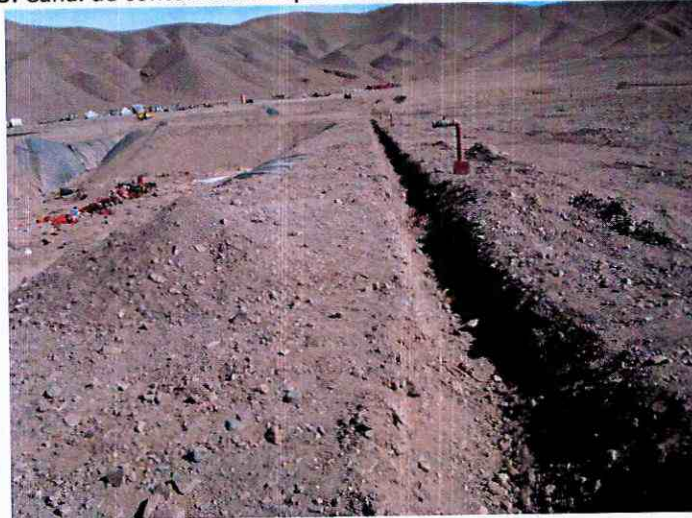
109. La infracción en análisis fue constatada en la inspección de 30 de mayo de 2013, en que se verificó que los canales de contorno y pretilas de contención se encontraban operativos, y no impermeabilizados ni cubiertos con *shotcrete*, según se aprecia en la fotografía N°8.

Imagen N°5: Canal de contorno sin impermeabilización ni cubierto con *shotcrete*

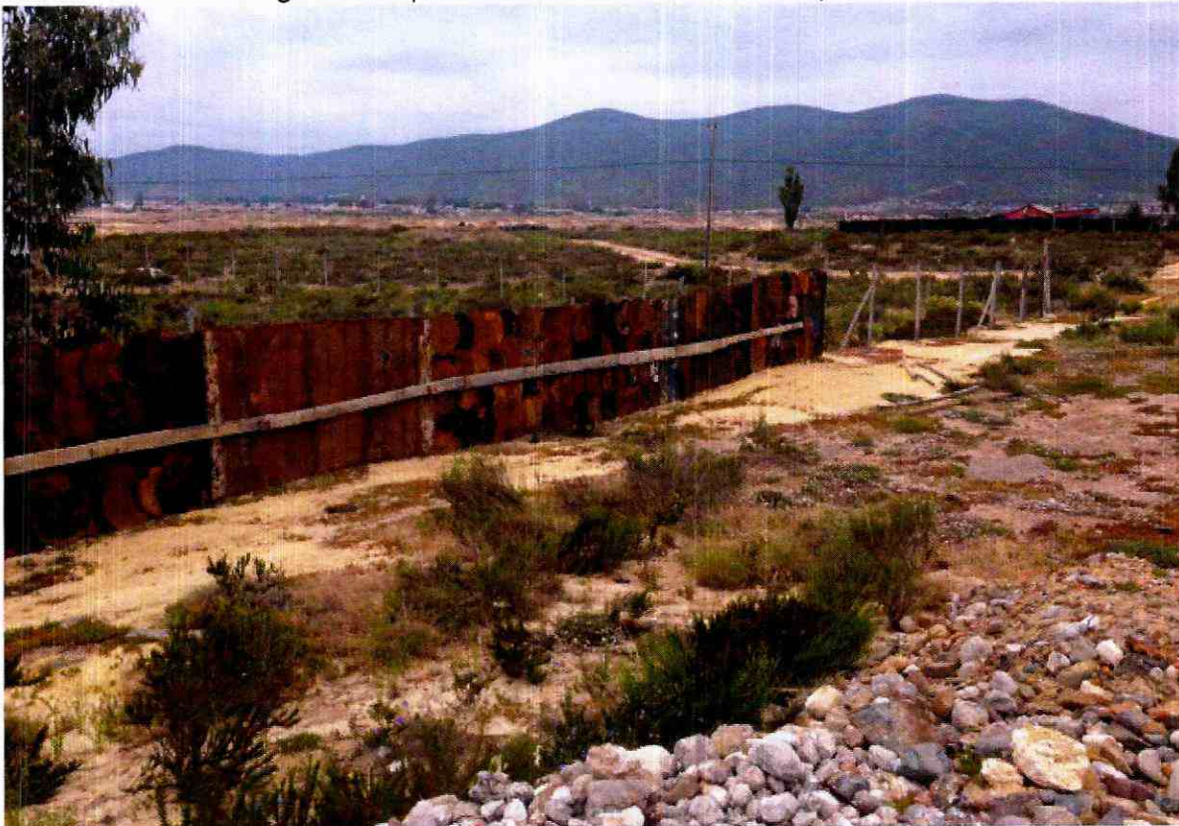
125. En dicha oportunidad, la empresa informó de la utilización de 207 tambores vacíos de su propiedad, para efectuar un cierre perimetral de unos 20 metros en Parcela 44 etapa “e” Alto Herradura oriente Km 457 Panamericana para la empresa Andacollo de Inversiones Limitada, situación ocurrida el 26 de septiembre de 2015 (se acompaña guía de despacho N°1054, de dicha fecha, en que se detalla el traslado de 207 tambores metálicos usados, sin calidad de venta). Dichos tambores vacíos correspondían a residuos peligrosos.

Imagen N°5: Disposición de los tambores como cerco perimetral.

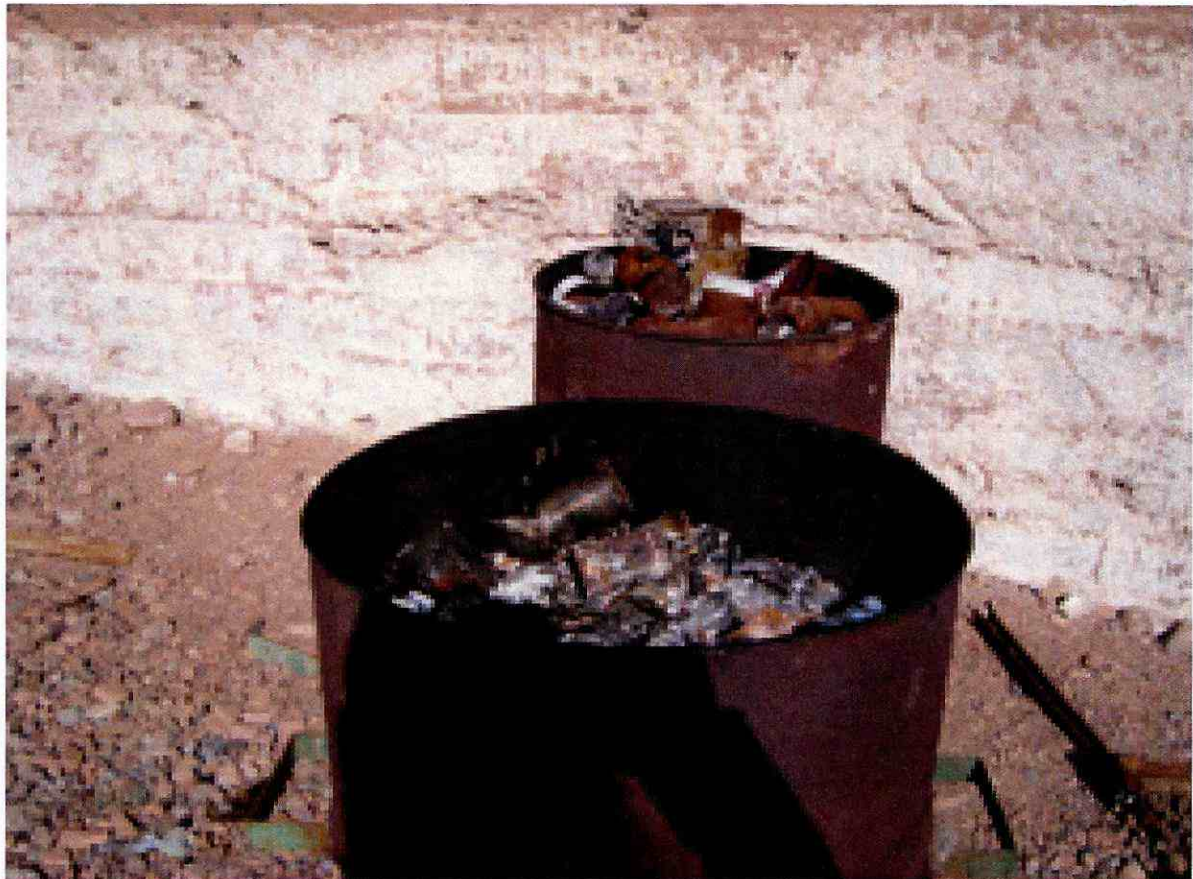
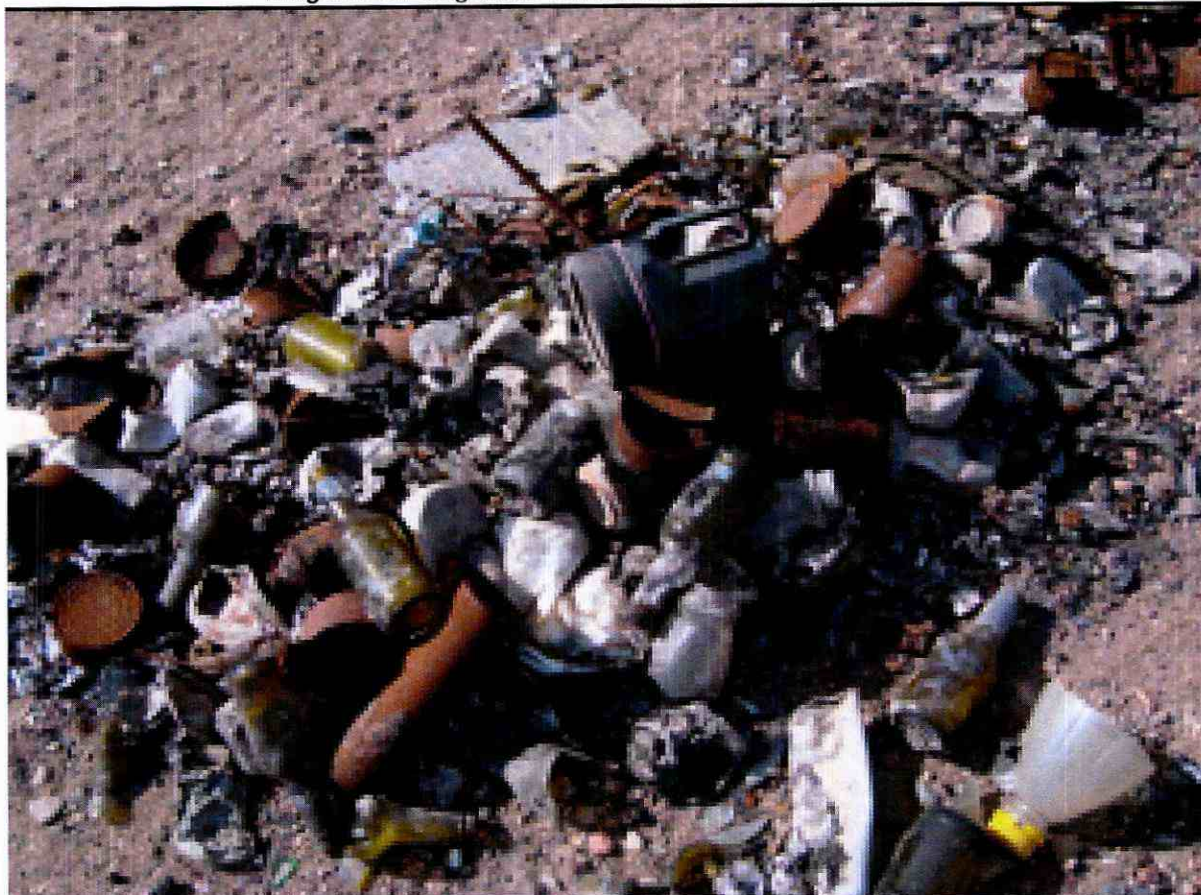
142. En la inspección de 30 de mayo de 2013, se constató la incineración de residuos sólidos al interior de tambores metálicos y en el sector aledaño a la vivienda del cuidador del recinto.

143. Esta situación, fue verificada en la inspección ambiental, mediante fotografías que evidencian la incineración de residuos sólidos:
