RESUELVE PROCEDIMIENTO ADMINISTRATIVO
SANCIONATORIO ROL D-034-2017

RESOLUCIÓN EXENTA N° 1008

2. El Proyecto consiste en la construcción y/o habilitación, operación y cierre de un centro para el manejo y disposición final de los residuos sólidos para las comunas de Natales y Torres del Paine, y se encuentra ubicado en la comuna de Natales, provincia de Última Esperanza, aproximadamente a 6,8 kilómetros del área urbana de Natales.

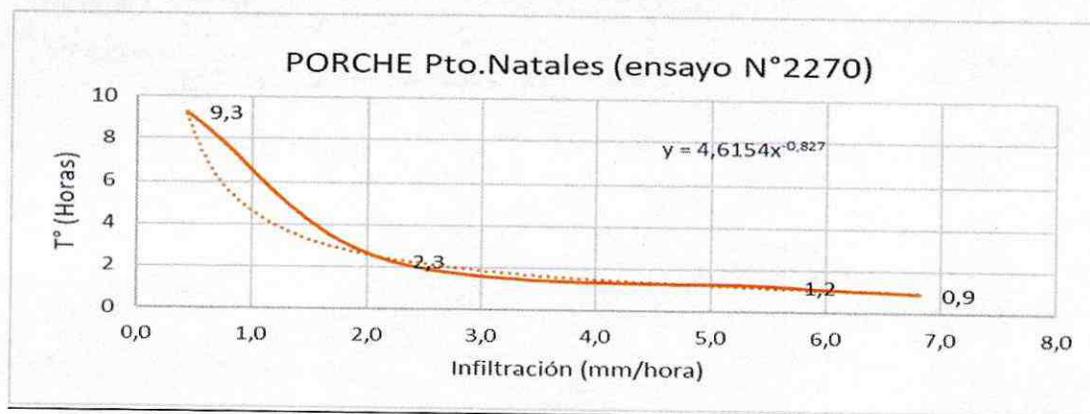
⁶ Al respecto, la Municipalidad adjuntó el siguiente gráfico en sus descargos:

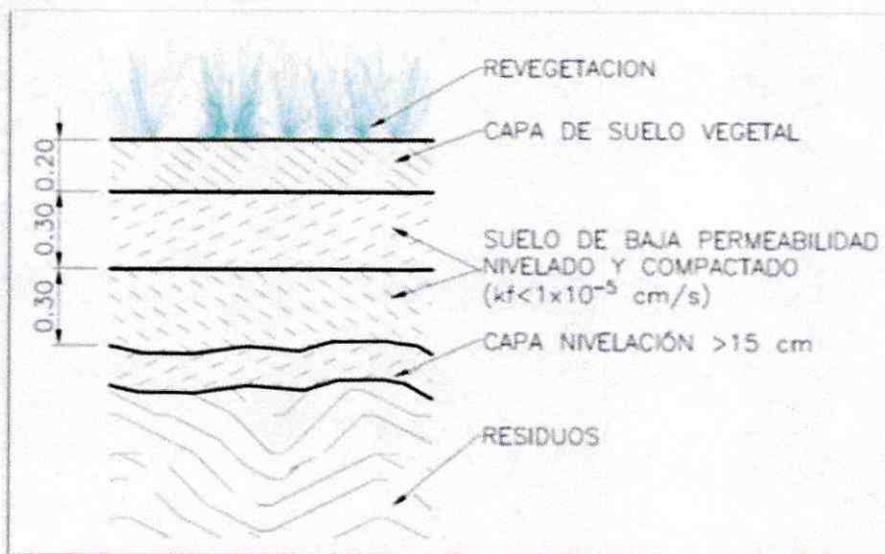
⁷ En los descargos se acompaña este esquema para reforzar la argumentación.

⁸ Para arribar a esta conclusión se realizan una serie de cálculos en los que se considera que la cobertura de vegetal propuesta una vez terminada la operación del relleno sanitario es de 0,20 cm, el volumen que ello implica si se considera el área total del RS y RIS, así como el volumen de material que implicarían las celdas por construir.

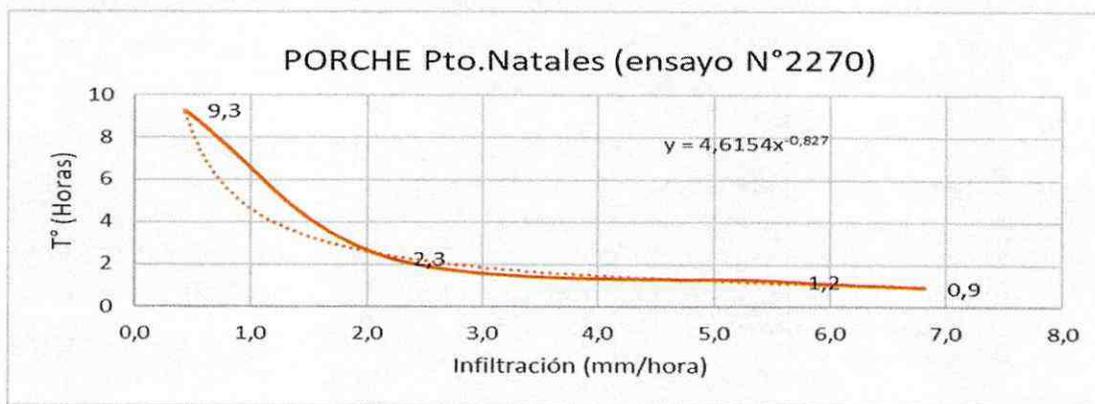
²⁶ El siguiente gráfico fue adjuntado en los descargos de la Municipalidad:

inferior al informado, el cual sería estimable en $k_f = 9,3 \times 10^{-6}$ cm/s. El cual se encontraría por debajo de los 10^{-5} cm/s del D.S. N°189/2008.

85. Al respecto, cabe aclarar por un lado, que la interpretación y cálculo que propone el titular no es coherente, en primera instancia con el valor de infiltración que arroja la curva resultante del ensayo porchet a las 6,8 horas (último valor medido), pues en tal momento arroja un resultado de 0,9 mm/h, el que equivaldría aproximadamente a $2,5 \times 10^{-5}$ cm/s de coeficiente de permeabilidad valor que resulta en un suelo más permeable que los 10^{-7} cm/s indicados en la RCA. Por su parte, incluso si se aceptase el nuevo resultado al que arriba, es decir $k_f = 9,3 \times 10^{-6}$ cm/s, este sigue dando cuenta de un terreno más permeable que aquel que según el considerando 9.15 de la RCA N°114/2009 debía verificarse. Ello pues, el estándar de comparación que exigió sobre la materia la RCA es de 10^{-7} cm/s, no los 10^{-5} cm/s del D.S. N°189/2008.

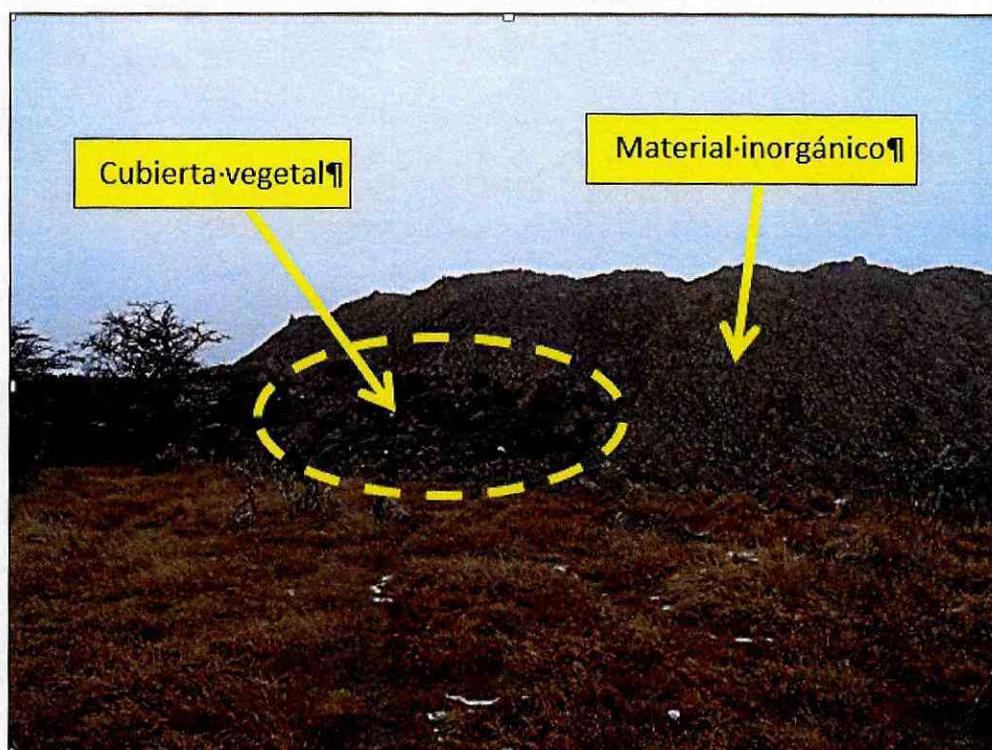
Imagen 1: Vista general 1 del área de acopio de escarpe y material de excavación

94. Lo expuesto se grafica en las siguientes imágenes:

Fuente: Fotografía 4 informe DFZ-2015-390-XII.

95. Conforme a lo sintetizado en la tabla N°2 de esta resolución, la Municipalidad en sus descargos, reconoció que se verificaron taludes con material mezclado y por tanto, no discutió los hechos constatados en la fiscalización, señalando en todo caso que ello no fue realizado con premeditación, sino que obedeció a una serie de circunstancias.

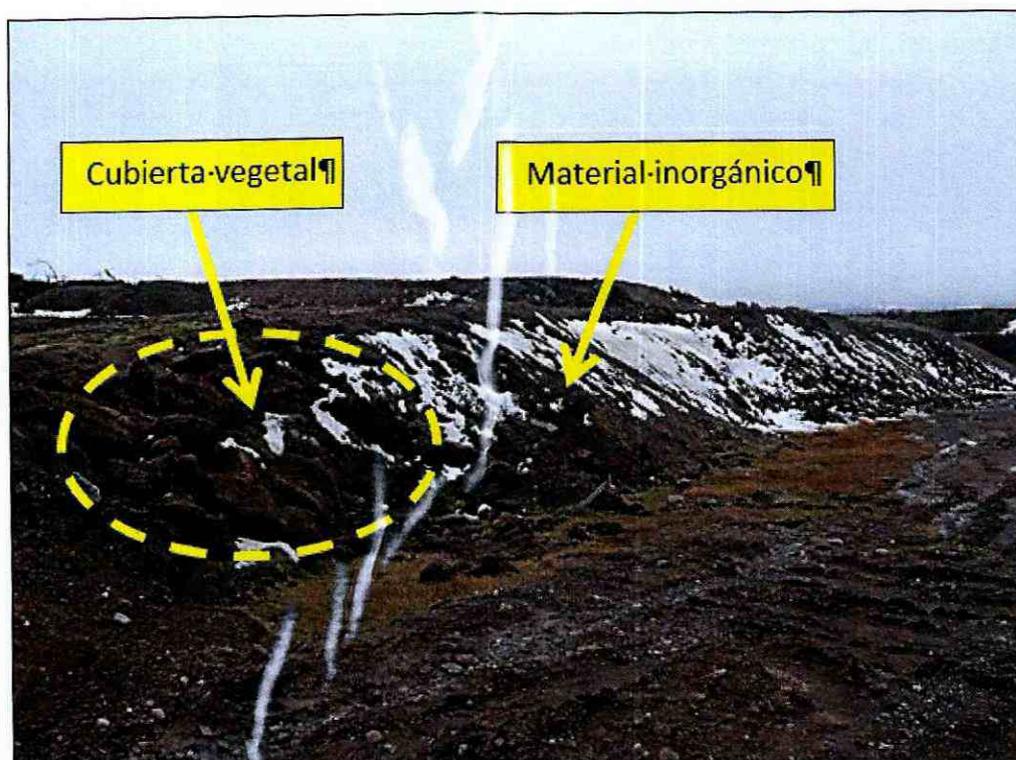
Imagen 2: Vista general 2 del área de acopio de escarpe y material de excavación

Fuente: Fotografía 5 informe DFZ-2015-390-XII.

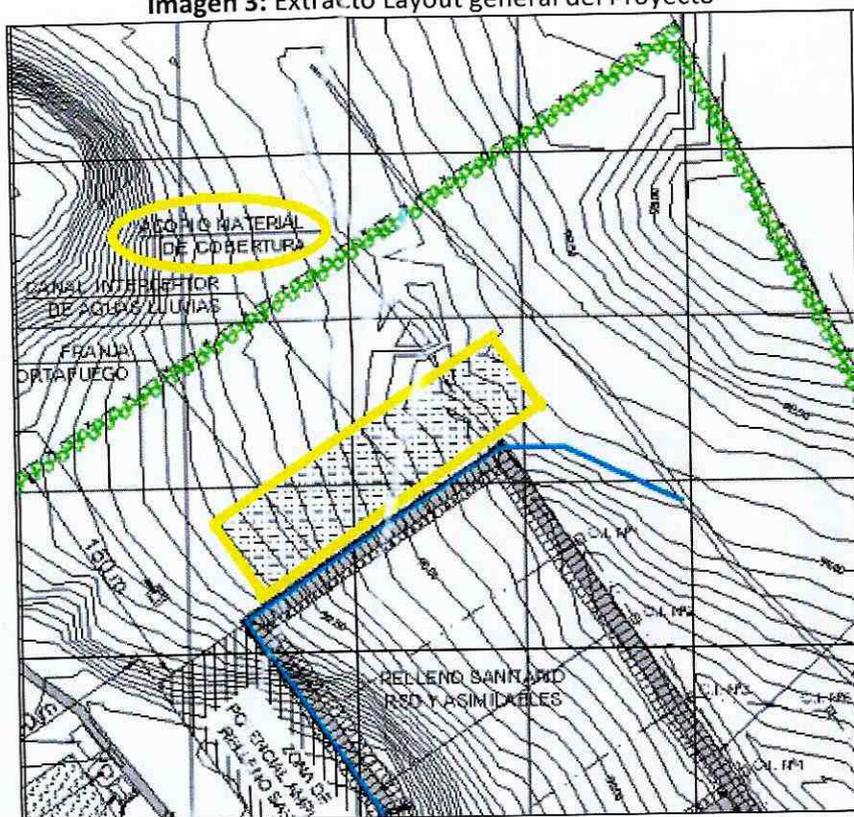
Imagen 3: Extracto Layout general del Proyecto

Fuente: Elaboración propia en base al Layout General del Proyecto acompañado a Adenda N°2 del Proyecto

102. En otros términos, la evaluación ambiental estableció diferencias claras sobre el acopio del escarpe en contraposición al resto del material de excavación, que se condicen con el uso de las expresiones “diferenciado” e “independiente” y que no hacen plausible sostener que fuese una aplicación razonable simplemente acopiar sobre el material del escarpe el resto del material de excavación inerte o el así llamado acopio vertical.

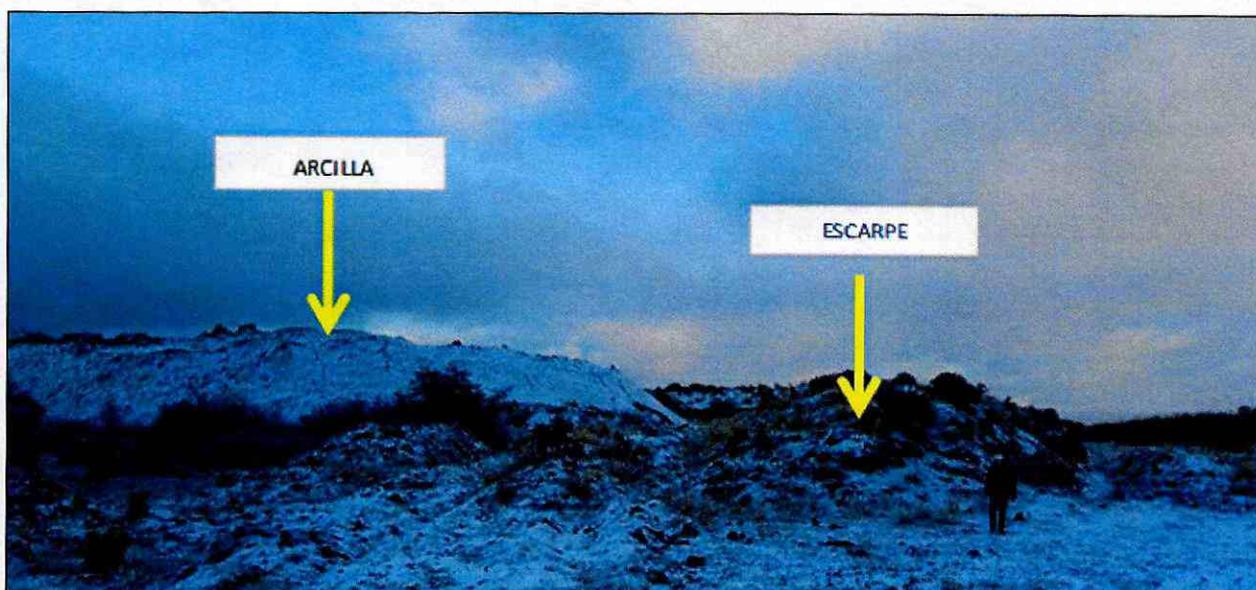
Imagen 4: Acopios independientes en taludes apartes

110. Respecto de la fotografía de acopios en taludes apartes, que la Municipalidad incorporó a su escrito descargos, cabe indicar que si bien la misma en principio entrega información sobre el cómo se realiza el acopio de los escarpes, para lo cual se transcribe la misma a continuación:

Fuente: Escrito de descargos de la Ilustre Municipalidad de Natales

111. Cabe notar que por un lado, dicha fotografía carece de georreferenciación y fecha exacta. Por otro lado, conforme al propio texto de los descargos de la Municipalidad, esta fotografía graficaría una separación de los taludes que fue realizada con posterioridad a la fecha de la fiscalización que origina el cargo en cuestión (sin precisarse la fecha
