**RESUELVE PROCEDIMIENTO ADMINISTRATIVO
SANCIONATORIO ROL D-067-2019**

RESOLUCIÓN EXENTA N° 813

1. Desarrollos Urbanos SpA, (en adelante, "la empresa" o "el titular"), Rol Único Tributario N° 99.564.380-4, es titular de la unidad fiscalizable "Mall Plaza Egaña", proyecto ubicado en avenida Larraín N° 5860, comuna de La Reina, región Metropolitana de Santiago. Se emplaza en un polígono circunscrito por la avenida Ossa al Oeste (circunvalación Américo Vespucio), calle Guemes al Este, calle Hannover al Norte y avenida Alcalde

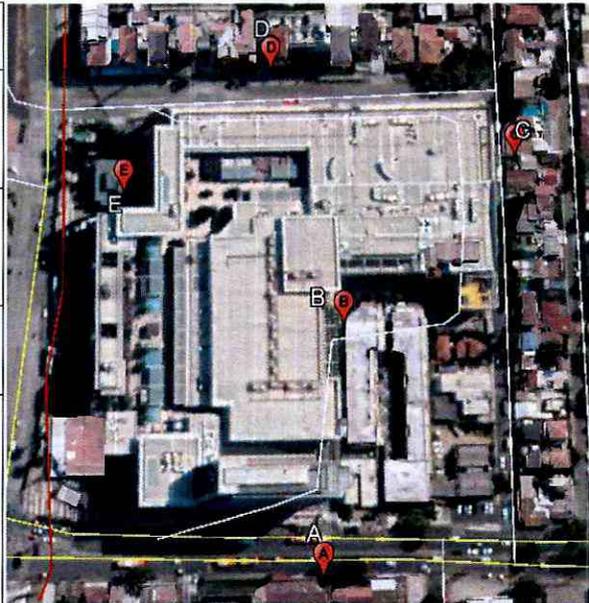
Figura 2

6. Con respecto a la letra “c” del 5.2 y de conformidad con lo expuesto en el capítulo II² de la DIA “Modificación Mall Plaza Egaña” –en relación a su Anexo “C”–, el titular se comprometió a mantener el referido Plan de Seguimiento o Monitoreo implicando, durante la fase de operación, mediciones semestrales por el primer año y anuales desde el segundo, tanto diurnas como nocturnas, en todos los puntos detallados a continuación:

Receptor	Descripción	Coords. Norte	Coords. Este
Punto A	Av. Larraín 5819, locales comerciales de 1 y 2 pisos	6.297.336	354.176
Punto B	Av. Larraín 5940 y 5922, "Condominio Inglaterra"	6.297.446	354.170
Punto C	Calle Guemes 185, viviendas de 1 y 2 pisos	6.297.535	354.241
Punto D	Calle Nueva Hannover 5802, viviendas de 1 y 2 pisos	6.297.560	354.118
Punto E	Frontis Centro Cultural Casa Maroto	6.297.492	354.057

24.3. Informe de “Monitoreo de ruido ambiental Mall Plaza Egaña”, de fecha 14 de julio de 2016, de la consultora Ruido Ambiental, acerca de mediciones nocturnas en tres puntos únicamente al interior del “Punto B” de la Tabla 1 y Figura 2.

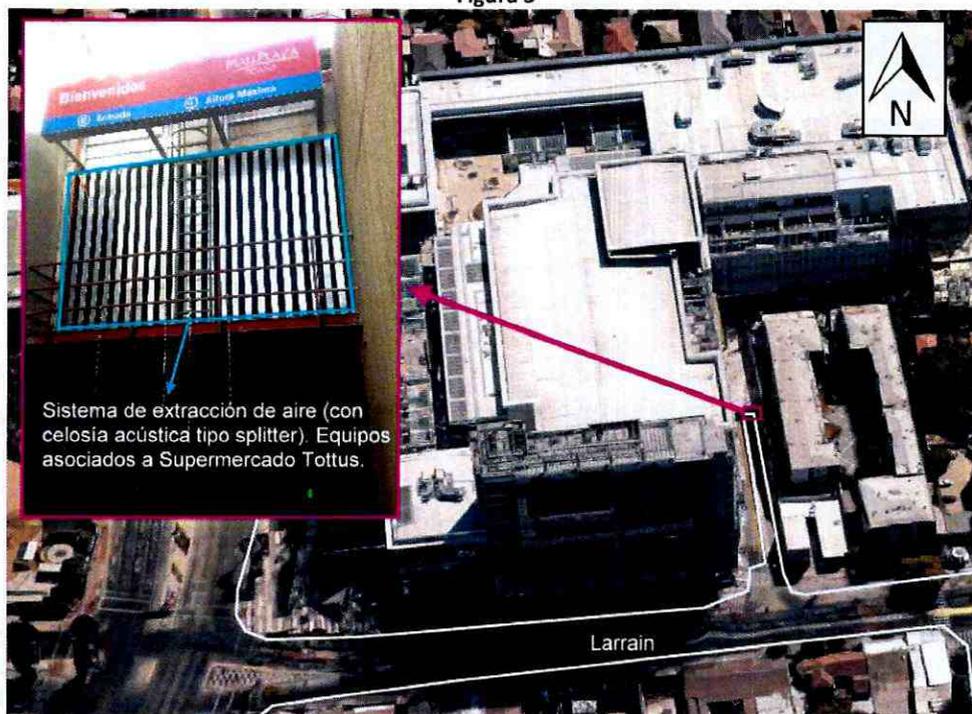
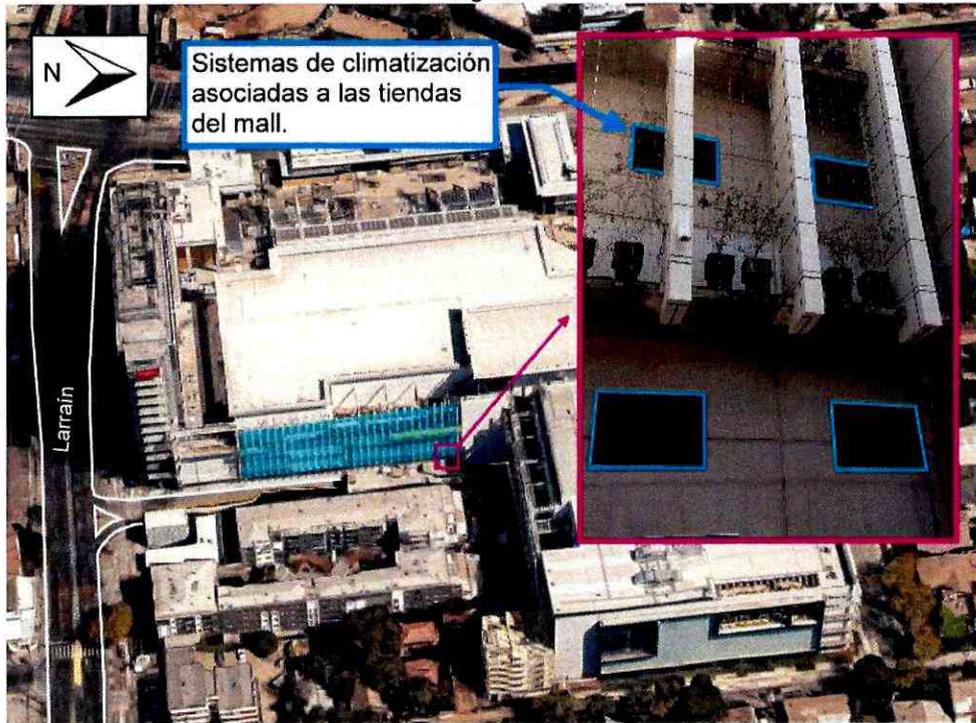
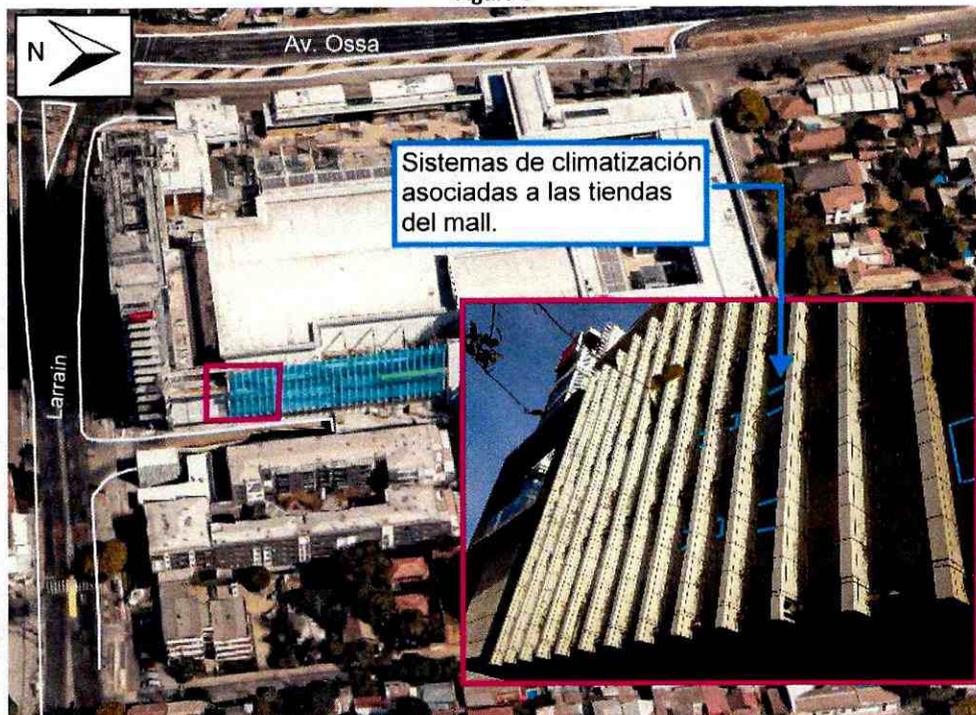
Figura 3

16. Según consta en las respectivas Actas de Inspección Ambiental, con fecha 23 de julio de 2016 a las 00:58 horas, personal técnico de la Seremi Salud RM visitó el domicilio ubicado en Av. Larrain N° 5922, depto. 303, comuna de la Reina, con el objeto de realizar mediciones de ruido, conforme a la metodología establecida en el D.S. N° 38/2011 MMA, en período nocturno. Por otro lado, consta en la Ficha de Información de Medición de Ruido respectiva que tal medición se efectuó en condición interna, con ventana abierta; y que durante las actividades el ruido de fondo no afectó significativamente el procedimiento. Se señala en la citada acta que, durante la visita, el ruido medido entre las 01:13 y 01:54 horas correspondió a aquel proveniente del funcionamiento de equipos de climatización emplazados en el establecimiento del titular.

17. Esto último se profundiza en el “Informe Técnico N°41/2016” elaborado por la Unidad de Acústica Ambiental del Subdepartamento de Control Sanitario Ambiental de la Seremi Salud RM, documento según el cual “[l]as mediciones registraron principalmente el ruido proveniente de equipos de extracción de aire ubicados en el sector Oriente del edificio donde se concentran los locales comerciales de la actividad y el acceso vehicular del sector que colinda con el acceso de proveedores”, según se ilustra a continuación:

<p>vehicular colindante con acceso de proveedores, es decir en lugares distintos a los establecidos por las RCA N° 287/2010 y 315/2011, según Figuras 3, 4 y 5 de la [...] Formulación de Cargos.</p>	<p>Fase de Operación: 5.2.10 Ubicar las salas de equipos de climatización en la cubierta del mall.”</p> <p>RCA N° 315/2011 “3. [...] Adicionalmente se implementará una edificación al sur de Avenida Larraín, con un nivel subterráneo, un piso y una terraza, para la instalación y operación de los equipos de climatización del proyecto en general.”</p>																					
3	<p>Ubicar grupos electrógenos en sector del piso -1 de la edificación, es decir, en lugares distintos a los establecidos por la RCA N° 315/2011, sin las medidas de mitigación declaradas y en superior número a lo señalado en DIA respectiva.</p>	<p>RCA N° 315/2011 “3.1. Instalaciones y Obras del proyecto: [...]” c. Electrogeneradores: se instalarán 4 electrogeneradores de 500 kVA cada uno, como equipos de emergencia, para proveer de energía al proyecto en el caso de un eventual corte en el suministro eléctrico. Se instalarán 2 equipos en la azota [sic] o techo del piso 4 y dos equipos en el 2° nivel subterráneo.”</p> <p>DIA “Modificación Plaza Egaña” Cap. II. 2.3.4.3 Electricidad “[...] Como criterio básico de diseño del proyecto eléctrico se considera cumplir con las normativas eléctricas vigentes [...] [a]simismo, se considera el cumplimiento de normas ambientales según D.S. N° 146 del Ministerio de Salud (habilitación de 4 equipos electrógenos con casetas de insonorización)....”</p>																					
4	<p>Implementar deficientemente el Plan de Monitoreo de emisión de ruidos, sin haber realizado mediciones efectivas en todos los receptores sensibles individualizados en Tabla N° 9 de la RCA N° 315/2011, durante campañas de medición de junio 2015, abril 2016 y julio 2016.</p>	<p>RCA N° 315/2011 “5. Que, el titular del proyecto deberá hacerse cargo de los impactos ambientales anteriormente señalados mediante la implementación de las siguientes medidas [...]” 5.2. Respecto de los impactos ocasionados sobre el componente ambiental Aire, referidas a ruido, los puntos o receptores sensibles al ruido ubicados en el entorno del proyecto e informados por el titular, son los que se señalan en la tabla siguiente:</p>

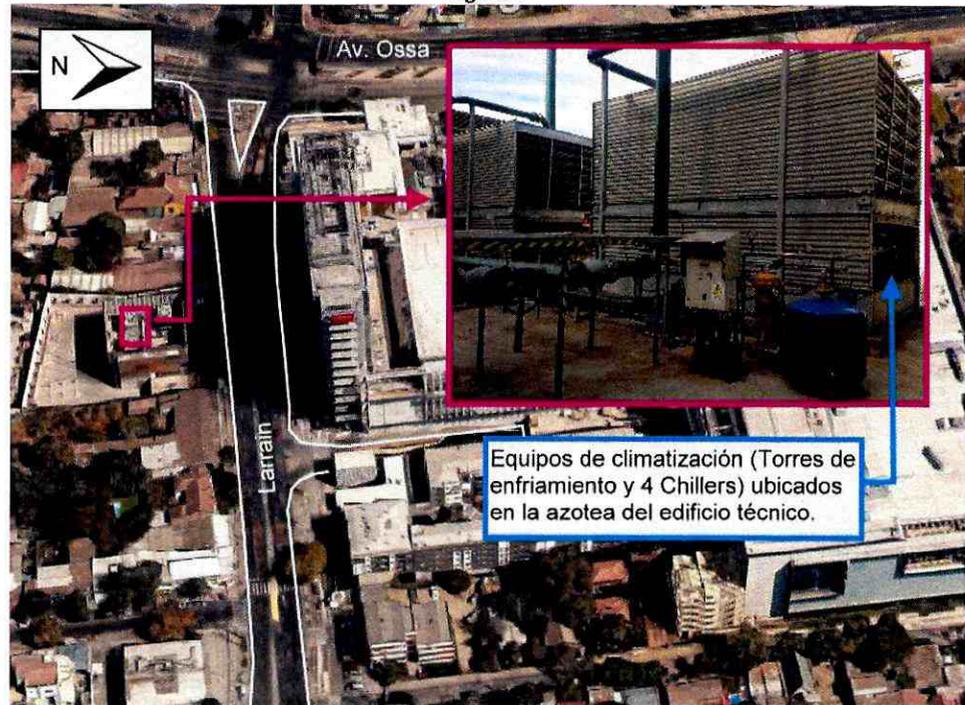
Figura 6

23.1. Equipos de climatización (Figura 6): Se constató, en la azotea del edificio técnico de la vereda sur de avenida Larraín, el emplazamiento de torres de enfriamiento y cuatro (4) chillers (máquinas frigoríficas), según se ilustra a continuación:

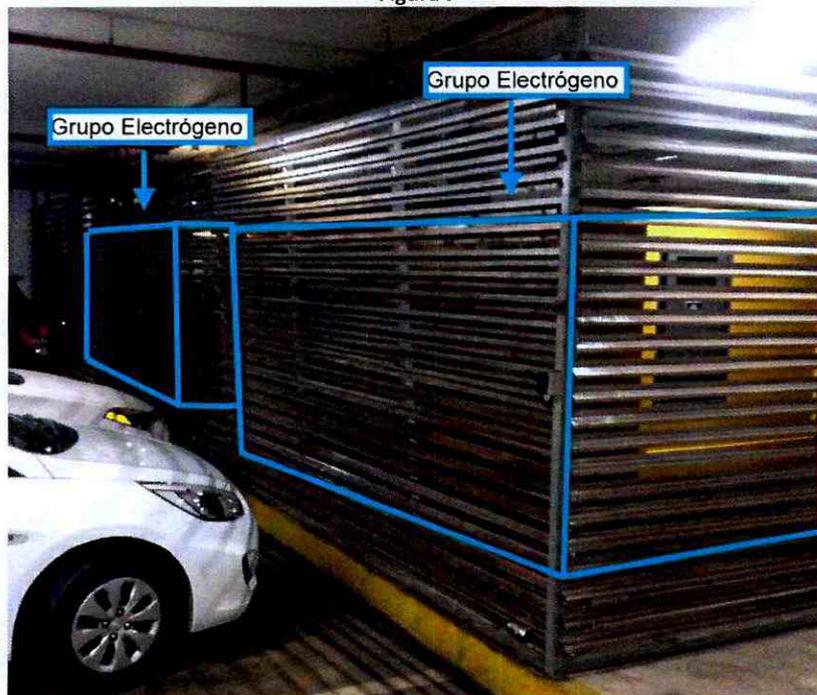
Figura 7

23.3. **Grupos electrógenos:** Se identificaron un total de cinco (5) grupos electrógenos en el edificio que conforma la unidad fiscalizable, distribuidos de la siguiente manera: grupos electrógenos N°1 y N°2, emplazados respectivamente en salas eléctricas N°1 y N°2, la cuales se encuentran ubicadas en nivel -1 (correspondiente a dos pisos bajo el nivel del suelo), que contaban cada una con un silenciador reactivo asociado a su ducto de salida de gases; grupos electrógenos N°3 y N°4, emplazados en nivel -1, ambos al interior de una estructura metálica, próxima a estacionamientos (Figura 7); grupo electrógeno N°5, emplazado en sala eléctrica N°3, la cual se encuentra ubicada en nivel 4, que contaba con un silenciador reactivo asociado a su ducto de salida de gases;

118. En relación a los **Cargo N° 3**, específicamente con relación a la ubicación de los grupos electrógenos fuera del sector evaluado dentro del piso -1 –segundo subterráneo– de la edificación y la instalación de un número superior a lo señalado en la RCA N° 315/2011, este Superintendente considera que no se identifican elementos que hipotéticamente lleven a concluir que la infracción tenga aparejados un daño o riesgo o peligro, como tampoco obran en el expediente administrativo antecedentes concretos que permitan arribar a aquella conclusión.
