**RESUELVE PROCEDIMIENTO ADMINISTRATIVO
SANCIONATORIO ROL D-100-2019**

RESOLUCIÓN EXENTA N° 1968

1. El presente procedimiento administrativo sancionatorio, Rol D-100-2019, se inició con fecha 19 de agosto de 2019, en contra de Nova Austral S.A., Rut N° 96.892.540-7 (en adelante, “Nova Austral”, “la empresa” o “el titular”), titular de un Centro de Engorda de salmonídeos denominado Aracena 19 (en adelante e indistintamente, “CES Aracena 19”), cuyo proyecto “Centro de cultivo Isla Capitán Aracena- Seno Lyell. N° PERT: 207121024”, fue ingresado al Sistema de Evaluación de Impacto Ambiental (en adelante, “SEIA”) mediante una Declaración de Impacto Ambiental (en adelante, “DIA”), siendo calificado favorablemente por la Comisión de Evaluación de la Región de Magallanes y Antártica Chilena, mediante Res. Ex. N° 76, de fecha 28 de diciembre de 2010 (en adelante, “RCA N° 76/2010”).

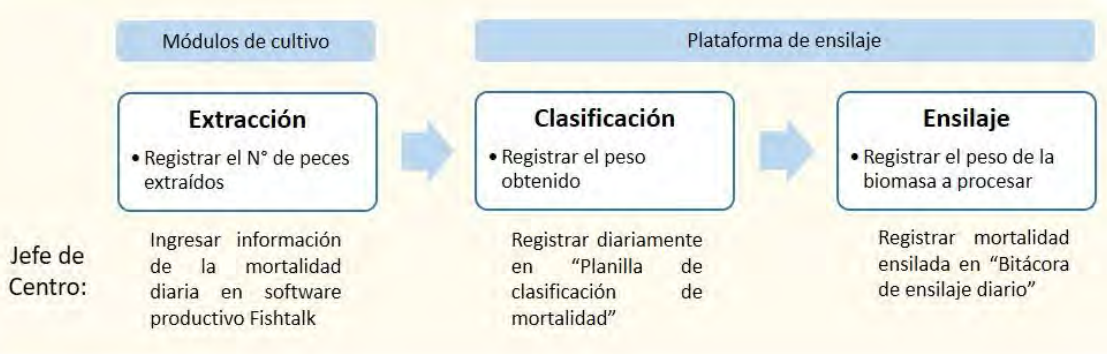
Figura N° 2: Procedimiento de extracción, clasificación y ensilaje de mortalidad

68. La siguiente figura ilustra el procedimiento según lo descrito en los documentos aportados por la empresa:

69. A partir de lo anterior se observa que, de acuerdo a los procedimientos de la empresa, el argumento expuesto en el punto 1.3 de los descargos no tiene asidero. En primer lugar, solo hace referencia a la extracción de mortalidad mediante buceo, sin dar explicación para la extracción de mortalidad mediante sistema lift-up y extracción de peces moribundos. En segundo lugar, en sus Descargos la empresa declara la existencia de dos registros “a mano” previos al registro de la información en el sistema Fishtalk: “una tablilla acrílica” y una “bitácora de mortalidad”, exponiendo que el error de tipeo se produce al momento de traspasar la información *“desde la bitácora al software”*, lo cual ilustra comparando la información de Fishtalk con la información registrada en la bitácora de ensilaje. Lo anterior carece

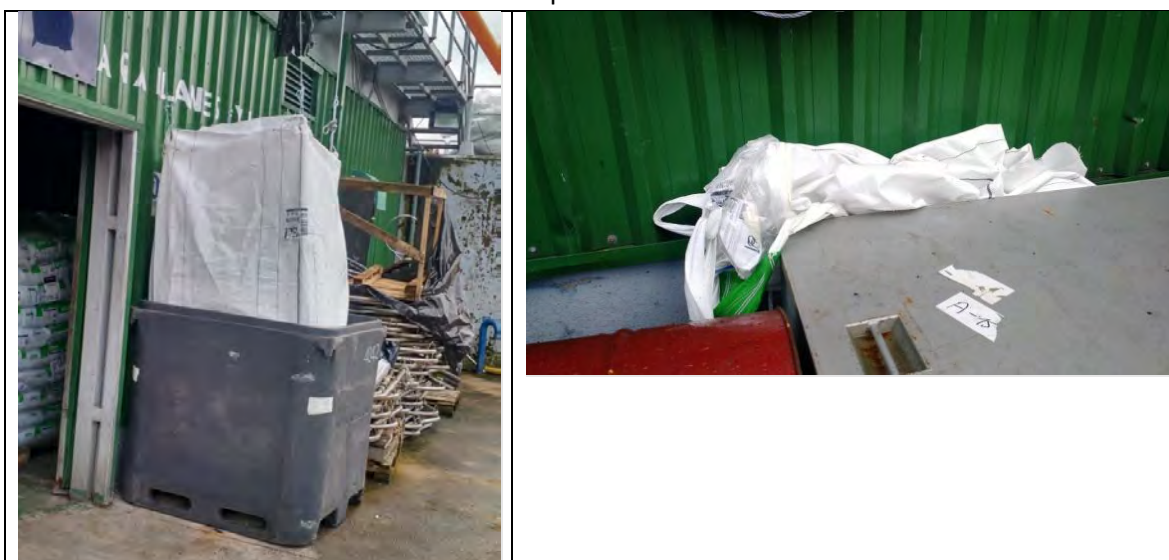
90. Durante la fiscalización de 08 de febrero de 2017, funcionarios de SERNAPESCA constataron *“la acumulación de desechos en maxisacos (Big bag) para el transporte de alimentos de salmones, los que parcialmente se encuentra dentro de un bins. Todos los basureros que se encuentran en el primer nivel del pontón se encuentran llenos con basura domiciliaria, visualizando también maxisacos vacíos doblados y dispuestos fuera de bodega del pontón apretados en recovecos para que no sean desplazados por el viento (...) De la misma forma la plataforma que se encuentra al sur de la concesión, destinada al acopio de materiales, se puede ver que éstos se encuentran dispuestos en la plataforma sin ningún tipo de resguardo, con elementos plásticos utilizados en los sistemas de alimentación automáticos flotando amarrados a la estructura. Esta última situación ya había sido detectada e informada en la última inspección realizada a este centro de cultivo el pasado 29 de agosto de 2016”*. De la situación descrita se tomaron las siguientes fotografías.

Imagen N° 4 y 5: Acopio de residuos en maxisacos y presencia de maxisacos fuera de la bodega del pontón

92. A este respecto, la RCA N° 76/2010 estableció en lo relativo a la gestión de residuos sólidos domiciliarios o asimilables a domiciliarios, que estos serían almacenados “(...) en bolsas plásticas, las que a su vez serían dispuestas en una embarcación la que será trasladada a vertedero autorizado”. Por su parte, respecto a los escombros, la RCA N° 76/2010 dispuso en su considerando 3.4.3.1 que estos “Corresponden a polietileno y otros escombros generados en la etapa de construcción e instalación en una cantidad de 1 m3 aproximadamente, los que serán retirados por el proveedor del servicio de instalación o por barcaza, que los llevará al vertedero autorizado más próximo”.

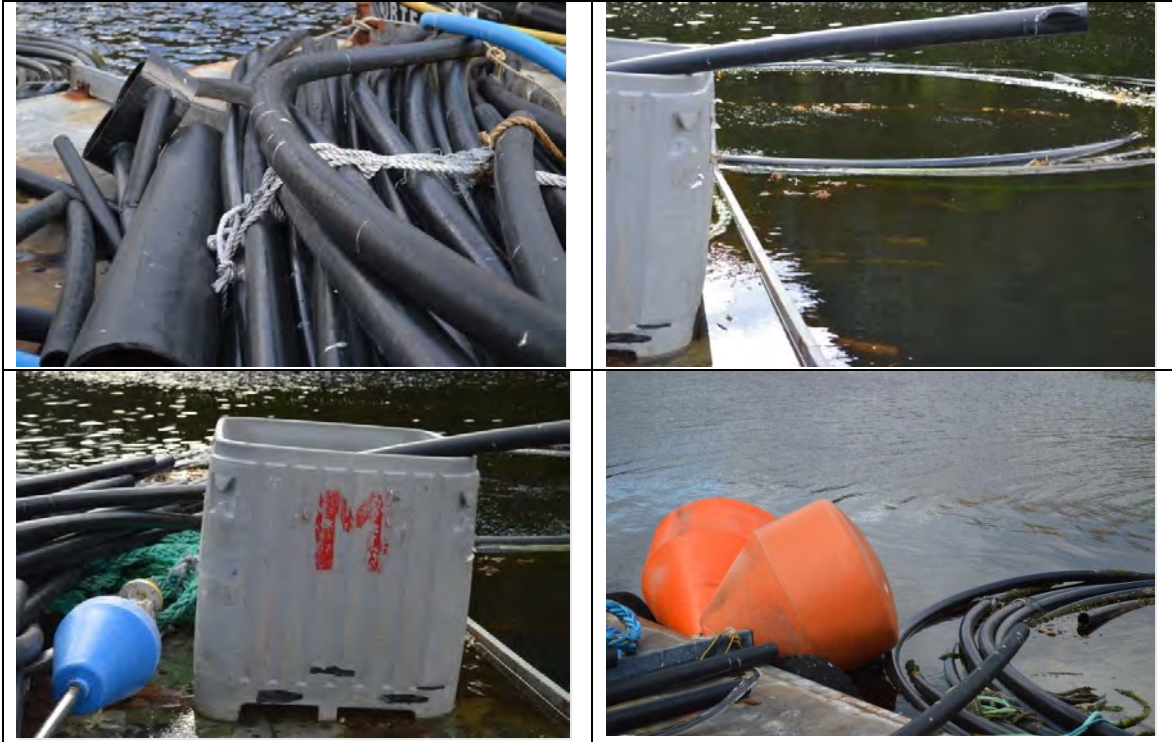
Imagen N° 6, 7, 8 y 9: Acopio de materiales en desuso en plataforma

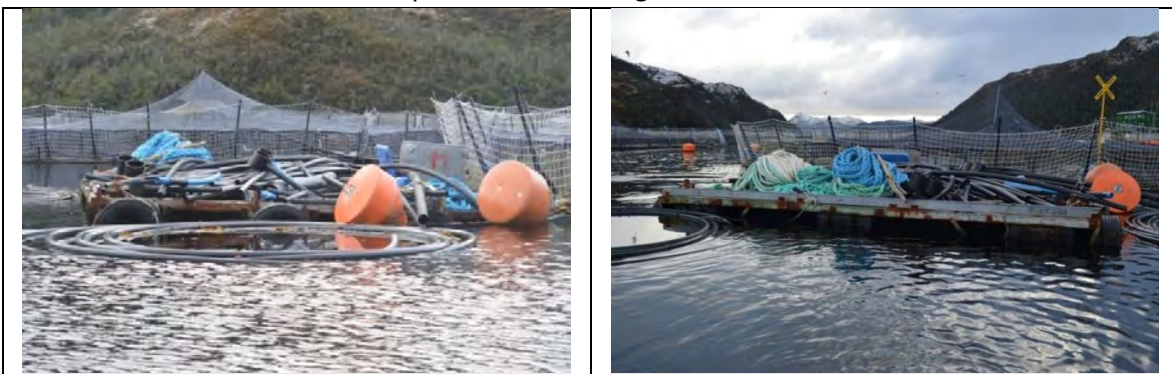
91. Por su parte, durante la inspección de 28 de agosto de 2017, funcionarios de SERNAPESCA y de la Gobernación Marítima, constataron que “(...) durante esta actividad se visualizó una plataforma de acopio de materiales para la reparación de estructuras del centro de cultivo (principalmente restos de tuberías plásticas y cabos), la cual no poseían barandas, ni elementos de sujeción para evitar la caída de dichos materiales al mar (...) Junto con lo anterior, se encontró específicamente al norte del área de concesión, el acopio de aproximadamente veinte balsas jaulas circulares, las cuales fueron dadas de baja de otros centros de cultivo (Aracena 15 y Aracena 10)”. Lo anterior consta en las siguientes fotografías.

Imagen N° 10 y 11: Acopio de materiales en desuso en plataforma, constatado en actividad de inspección de 28 de agosto de 2017

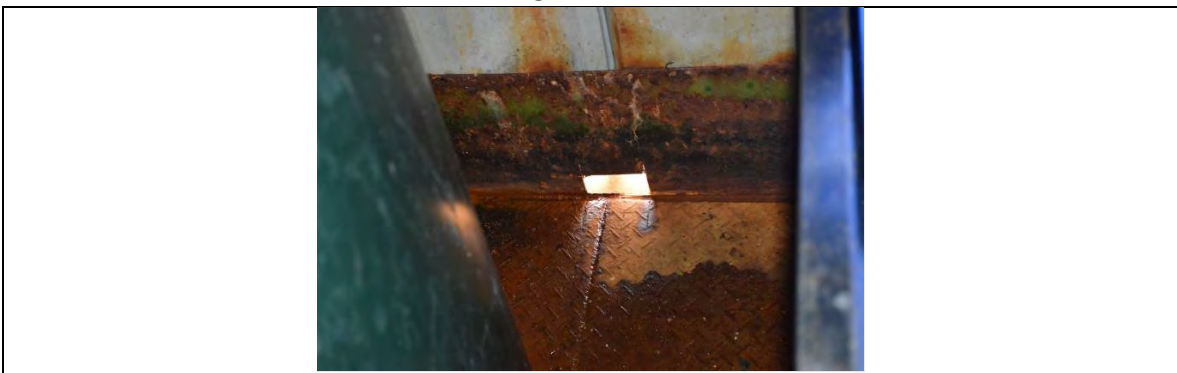
113. Por su parte, en actividad de inspección de 28 de agosto de 2017, funcionarios de SERNAPESCA constataron que el pretil de contención de la plataforma de ensilaje presentaba una abertura de 15 x 7 centímetros a nivel de su base. Lo anterior se aprecia en la siguiente imagen.

Imagen N° 14: Estado pretil de plataforma de ensilaje constatado en actividad de inspección de 28 de agosto de 2017

114. En base a lo expuesto, y a que la existencia de la referida abertura obstaría al objetivo perseguido con la instalación de un pretil de seguridad en la plataforma de ensilaje, consistente en evitar que escurran mortalidades, ensilado u otras sustancias al medio acuático adyacente a la plataforma, es que se formularon cargos a Nova Austral S.A., por presentar el pretil de la plataforma de ensilaje una abertura a nivel de base de 15 x 7 centímetros.

116. Luego, como segundo argumento, expone que la abertura del pretil no generó impacto al medio ambiente, ya que durante el periodo difícilmente se pudo haber ocasionado algún tipo de vertimiento o filtración de amasil, por cuanto este producto es almacenado en estanque del tipo IBC, cuyas características y estructura exterior difícilmente sufren roturas o desgastes. Adicionalmente, indica que en el improbable caso que hubiese ocurrido una filtración de amasil en el mar, este hubiese formado una disolución en el medio el cual no hubiese generado efectos negativos, debido a la rápida dilución o descomposición de este compuesto químico.

119. Respecto al argumento de que lo acontecido en el pretil de la plataforma de ensilaje fue un caso fortuito y que por lo tanto el hallazgo es inimputable a Nova Austral S.A., cabe tener presente que un caso fortuito es un “(...) *hecho cuyas consecuencias dañosas son imprevisibles y que es imposible de resistir (artículo 45); el caso fortuito alude a las circunstancias que no pudieron ser objeto de deliberación al momento de actuar y que, por lo tanto no pueden atribuirse a una falta de diligencia exigida*”⁹. Luego, la empresa no señala cual fue este hecho imprevisible e irresistible que generó la abertura en el pretil de la plataforma de ensilaje, limitándose a indicar que la existencia de la abertura es en sí misma un caso fortuito. En este sentido, desconociéndose la circunstancia que causó la abertura, la empresa a la fecha de la inspección ambiental no había realizado su reparación, por lo que la existencia de dicha abertura no es un hecho imprevisible ni irresistible, frente al cual la empresa no pudo hacer nada. En este sentido, y tal como se desprende de los argumentos presentados por Nova Austral, la reparación del pretil fue realizada en julio de 2019, transcurriendo 2 años desde la constatación de la abertura donde la empresa no realizó gestión alguna en este sentido, sin que se presenten motivos que permitan justificar esta inacción. Asimismo, el hecho de que la empresa haya elaborado e implementado un

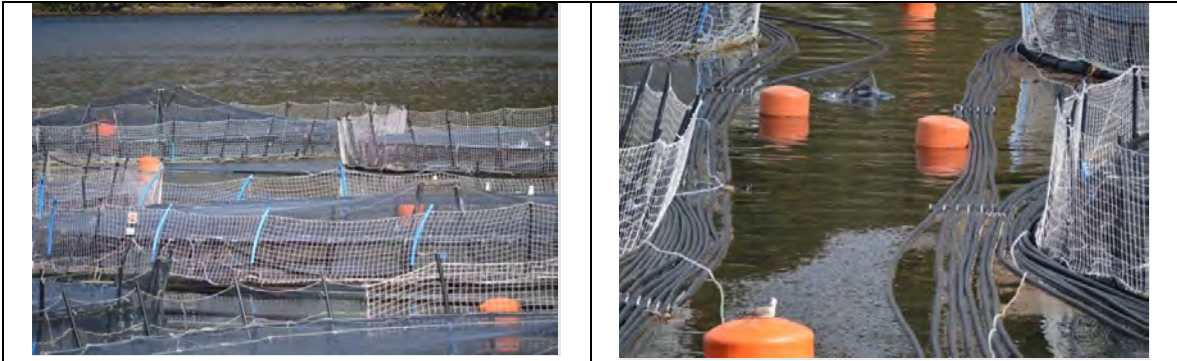
aireación". La situación de las líneas de aireación y de los difusores se aprecia en las siguientes imágenes.

Imagen N° 15 y 16: Línea de aireación desde el pontón al módulo de cultivo

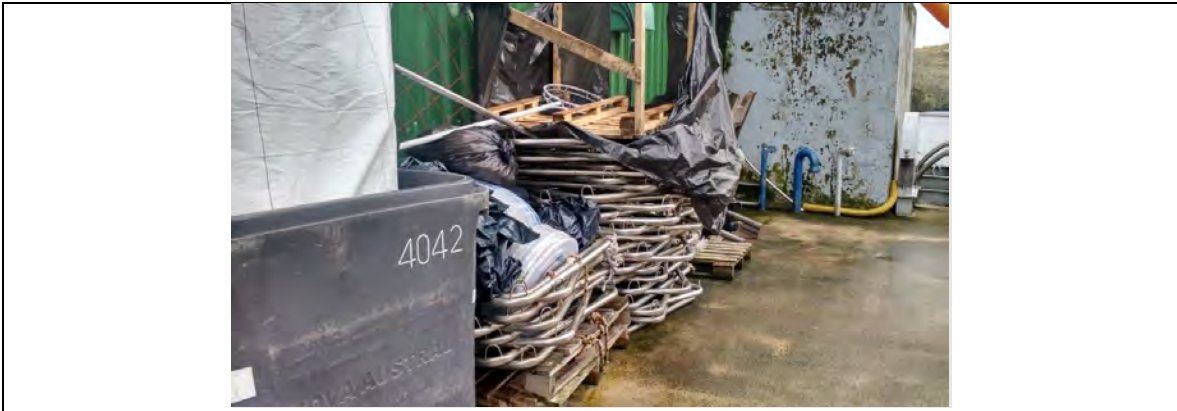
Imagen N° 17: Acopio de mangueras y 34 difusores al costado del pontón alimentador
