**RESUELVE PROCEDIMIENTO ADMINISTRATIVO  
SANCIONATORIO ROL D-026-2019, SEGUIDO EN  
CONTRA DE KDM S.A.**

**RESOLUCIÓN EXENTA N° 847**

1. El presente procedimiento administrativo sancionatorio, Rol D-026-2019, se inició con fecha 16 de mayo de 2019, en contra de KDM S.A., Rut N° 96.754.450-7 (en adelante, "KDM" o "la Empresa"), titular del proyecto "Construcción de Sistema de Tratamiento interno y Disposición Final de Residuos Sólidos Urbanos para la Región Metropolitana", el cual fue ingresado a evaluación mediante Estudio de Impacto Ambiental ("EIA"), y fue aprobado mediante Resolución Exenta N° 990, 27 de junio de 1995, de la Comisión Regional del Medio Ambiente, (en adelante "RCA N° 990/1995"), en relación con la Unidad Fiscalizable (en adelante, "UF"), denominada "Relleno Sanitario Loma Los Colorados" (en adelante, "RSLLC"), ubicada en la comuna de Til-Til, Región Metropolitana.

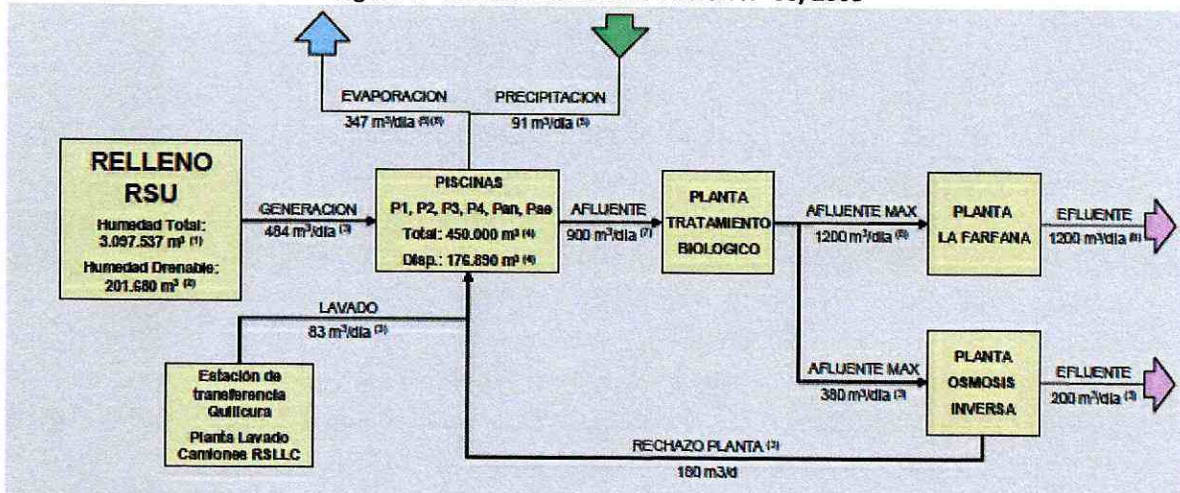
Figura N° 1. Modificaciones PTL RCA N° 60/2005

138. La modificación aprobada por RCA N° 60/2005, entonces, consistía por una parte, en implementar obras para la ampliación de la capacidad de tratamiento biológico mediante la optimización de sus procesos de fangos activos, lo que permitiría someter los lixiviados del relleno a un tratamiento secundario; el efluente resultante, que cumpliría con el D.S. N° 609/1998, se trasladaría a un colector de alcantarillado público del área de concesión de Aguas Andinas, vía ferrocarril, el cual descargaría en la PTAS La Farfana, donde se realizaría un tratamiento terciario al efluente, dando cumplimiento al D.S. N° 90/2000, para descargas a cuerpos de aguas superficiales. Esta es la línea principal de tratamiento y eliminación de los RILes del relleno. Por otra parte, estaba la segunda línea de tratamiento terciaria, que operaría eventualmente, consistente en una Unidad de Carbón Activado y Osmosis Inversa, permitiendo que el efluente resultante cumpliera con el D.S. N° 90/2000. Lo anterior, se grafica en el siguiente esquema:

139. Lo anterior, implica que la PTL, desde el momento en que dejó de operar la línea de traslado de RILes vía ferrocarril (año 2010), sólo estaba realizando tratamiento secundario de los líquidos percolados, sin poder descargar los efluentes en un curso de agua superficial, lo cual sólo podría haberse efectuado si la PTL, directamente, realizara un tratamiento terciario del RIL (para lo cual, debía estar implementada la Unidad de Carbón Activado y Osmosis Inversa, lo que tampoco ocurrió). Sumado a todo lo anterior, el no tener implementada la recirculación de lixiviados a pozos autorizados, generó que las piscinas de acumulación estuvieran en su máxima capacidad, no cumpliendo las revanchas mínimas exigidas por la normativa sectorial, generando riesgo de rebalses (y un derrame en una de las piscinas); por su parte, al utilizarse el lixiviado crudo y el efluente tratado por la PTL para el riego de caminos y

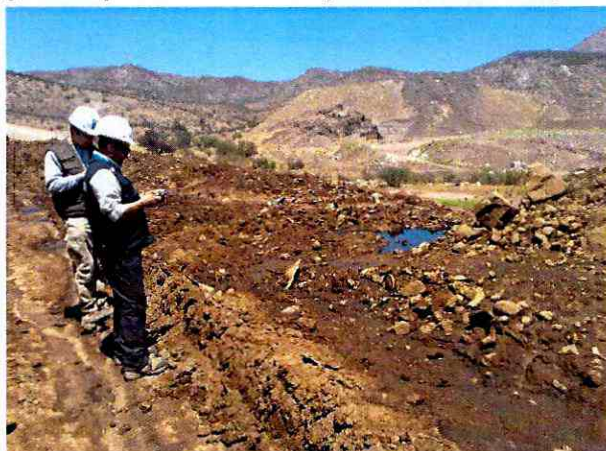
**Imagen 1. Apozamientos de líquidos en caminos y taludes**

299. Entonces, queda claro, que esta situación generó, entre otras cosas, que en los límites oriente y sur de la masa de residuos, se presentara una coloración café, la presencia de líquidos acumulados en los caminos y escurrimiento de estos por los taludes<sup>28</sup>. En la inspección realizada el día 19 de noviembre de 2018, el señor Sergio García señaló “que los caminos regados no son capaces de absorber el líquido porque se encuentran saturados (colmatados) generándose una costra por los componentes de dicho líquido”.

Fuente: IFA DFZ-2018-2809-XIII-RCA-IA.

300. Cabe señalar que el riego, humectación y/o recirculación de lixiviados no está permitido por el D.S. N°189/2008 en su artículo 25<sup>29</sup> como forma de manejo o eliminación, que además, dado su alto contenido de materia orgánica y poca absorción, podría generar la proliferación de vectores y olores molestos; y debido al exceso de líquidos en la masa del relleno sanitario y a la falta de información asociada a esta actividad, podría verse afectada su estabilidad, según lo señalado en el IFA, “[r]especto a lo manifestado por el titular, no se presentan registros de nivel piezométrico y tampoco acredita la tasa de evaporación del líquido

304. En concordancia con lo anterior, de acuerdo con las características del suelo, señaladas por el Titular, el tipo de dispersión de los líquidos usados para riego y a la “costra” que se habría formado por la disposición de estos líquidos saturados en sales, es poco probable que exista una infiltración hacia la masa de residuos, y con ello un riesgo asociado a la inestabilidad de esta. Además, el informe de estabilidad presentado por el Titular mediante estudio de estabilidad<sup>31</sup> habría concluido en base a los factores de seguridad estático y sísmico, que el RSLLC con co-disposición de lodos y sin co-disposición de lodos, exhibe una buena condición de estabilidad, razón por la cual, este riesgo será también descartado.
