**RESUELVE PROCEDIMIENTO ADMINISTRATIVO
SANCIONATORIO ROL D-189-2021, SEGUIDO EN
CONTRA DE EMPRESA CONSTRUCTORA GUZMAN Y
LARRAIN SPA, TITULAR DE TITULAR DE LA FAENA
CONSTRUCTIVA DEL EDIFICIO DENOMINADO
“BARLOVENTO LOTE A3”**

RESOLUCIÓN EXENTA N° 1248

SANTIAGO, 29 de julio de 2022

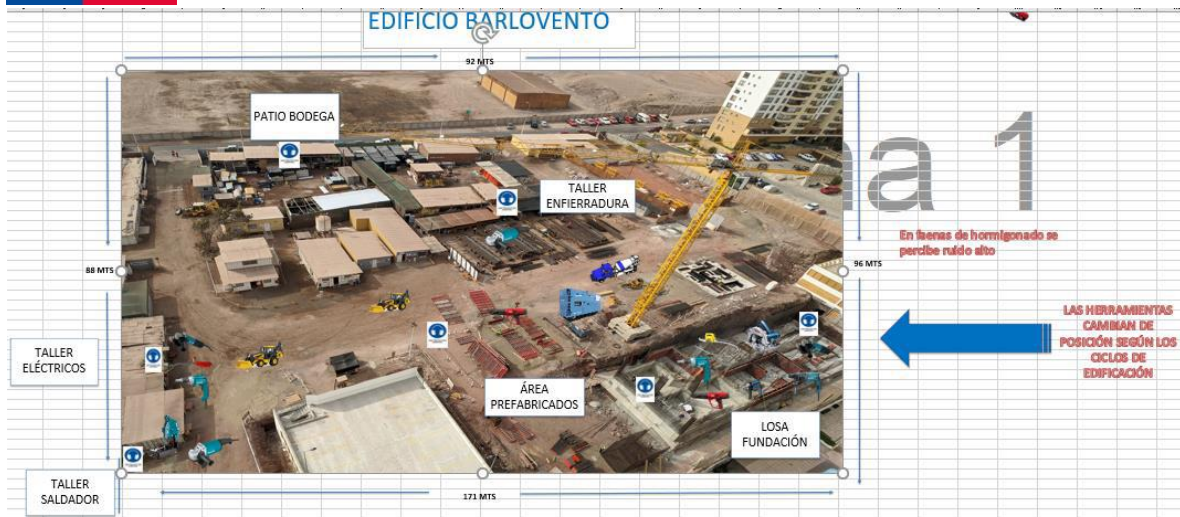
Imagen N°1 Ubicación de maquinarias, equipos y herramientas generadoras de ruido en el recinto.

Fuente: Imagen obtenida en presentación del titular de fecha 14 de octubre de 2021.

63. Teniendo a la vista todos estos antecedentes, ese Superintendente deduce que las medidas más idóneas que el titular debió implementar para mitigar el ruido producido por sus actividades, dicen relación con: a) La implementación de una barrera acústica dispuesta en todo el perímetro que colinda con los posibles receptores sensibles cercanos a la obra; b) La implementación de pantallas móviles acústicas con cumbrera para la maquinaria pesada móvil; c) La implementación de semi encierros móviles para el uso de herramientas manuales móviles; d) la implementación de un taller acústico de corte en carpintería y fierros, y, finalmente; e) Implementación de túnel acústico para el camión mixer.

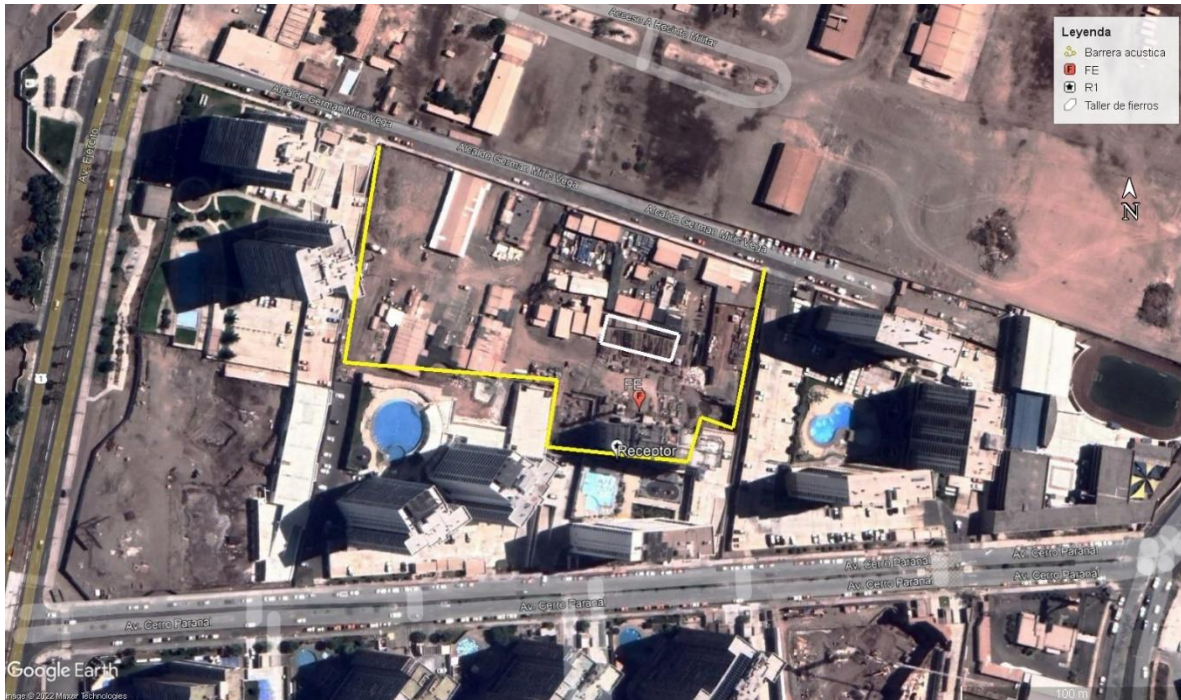
Imagen N°2 Extensión de barrera acústica en perímetro de posibles receptores sensibles.

Fuente: Elaboración propia en base a imagen de Google Earth, consultada en mayo de 2021.

64. Respecto de la primera acción consistente en una **barrera acústica fija** en el perímetro de la obra que colinda con posibles receptores sensibles corresponde a una medida de mitigación directa para la maquinaria pesada dentro de la obra. De acuerdo con la fotointerpretación del área realizada a través de la aplicación Google Earth ^(MR) presentada en la imagen N°2, la extensión de esta barrera debió tener una longitud aproximada de 412 metros, una altura de al menos 3 metros y una cumbrera de al menos 1 metro de alto, lo cual da un **área de 1.600 m²**. Sobre la materialidad de esta, se tendrá como referencia la barrera acústica señalada en el PdC aprobado en el sancionatorio sustanciado bajo el Rol D-066-2021 con un valor de **\$21.428 m²**, donde se describe una barrera acústica de densidad superior a 10 Kg/m² compuesta, por una estructura metálica perfil 40x40x2 mm, pantallas de OSB 9,5 mm (7 Kg/m²), lana mineral de 50 mm, malla ACM C-194 cubriendo la lana mineral y terciado estructural de 12 mm o 15 mm (8 Kg/m²) para reforzar la contracara de OSB de 9,5 mm. Por lo tanto, la barrera acústica fija en este caso tendría un valor de **\$ 34.284.800**.

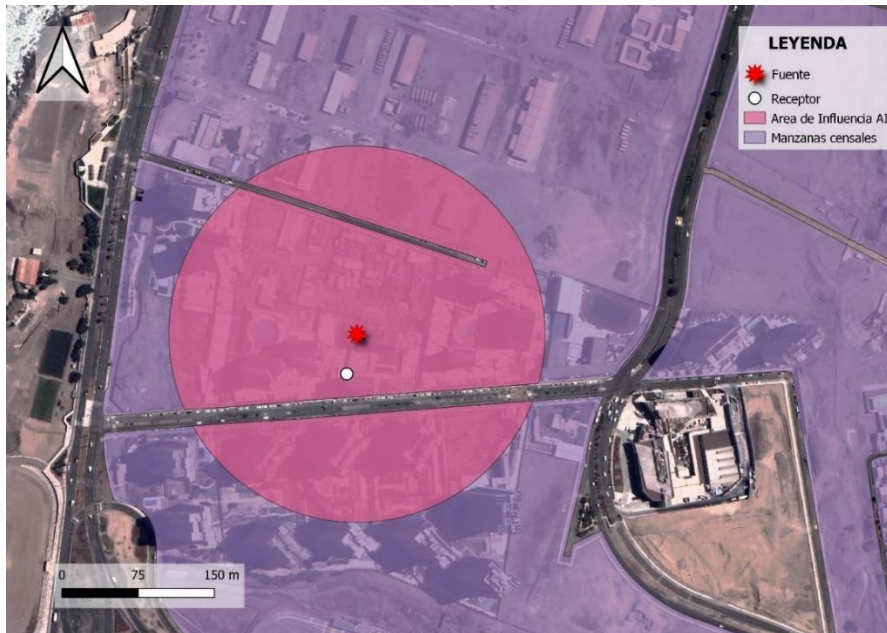
Imagen 3 - Intersección manzanas censales y AI

censales³⁵ del Censo 2017³⁶, para la comuna de Antofagasta, en la Región del mismo nombre, con lo cual se obtuvo el número total de personas existentes en cada una de las intersecciones entre las manzanas censales y el AI, bajo el supuesto que la distribución de la población determinada para cada manzana censal es homogénea, tal como se presenta en la siguiente imagen:

Fuente: Elaboración propia en base a software QGIS 3.24 e información georreferenciada del Censo 2017.

103. A continuación, se presenta la información correspondiente a cada manzana censal del AI definida, indicando: ID correspondiente por manzana censal, ID definido para el presente procedimiento sancionatorio (ID PS), sus respectivas áreas totales y número de personas en cada manzana. Asimismo, se indica la cantidad estimada de personas que pudieron ser afectadas, determinada a partir de proporción del AI sobre el área total, bajo el supuesto que la distribución de la población determinada para cada manzana censal es homogénea.
