**RESUELVE PROCEDIMIENTO ADMINISTRATIVO  
SANCIONATORIO ROL D-207-2019, SEGUIDO EN  
CONTRA DE SOCIEDAD EMBOTELLADORA  
METROPOLITANA S.A.**

**RESOLUCIÓN EXENTA N°2298**

**Santiago, 26 de diciembre de 2022**

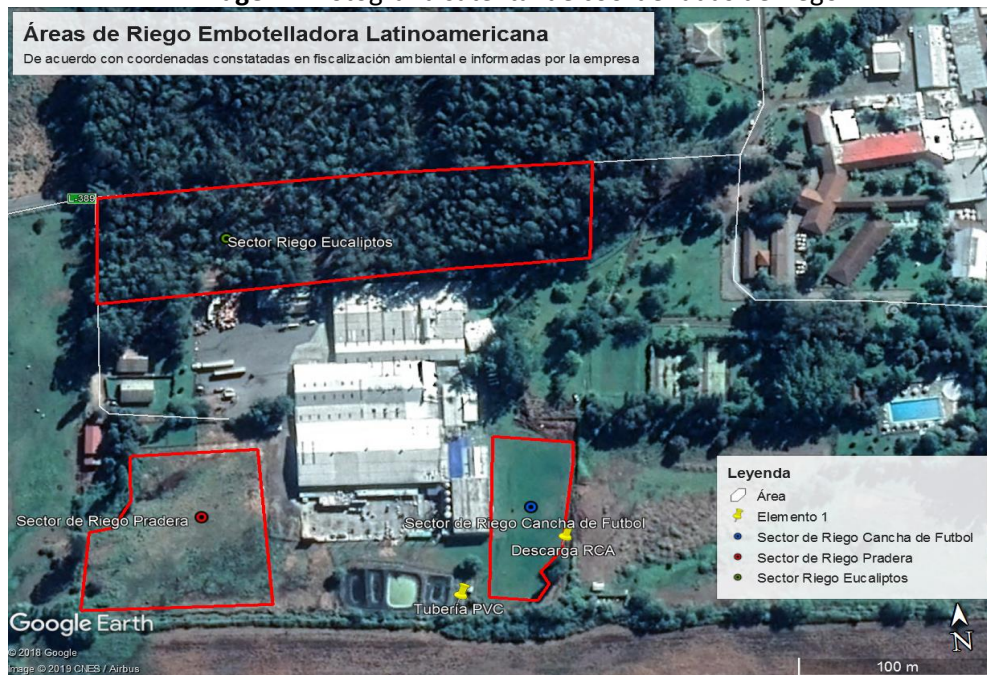
**Imagen 1.** Fotografía satelital de coordenadas de riego.

76. Actividad de inspección ambiental de fecha 28 de marzo de 2019: De acuerdo a lo dispuesto en el IFA 2019, en inspección de fecha 28 de marzo de 2019, personal de la planta informó a los fiscalizadores que los RILes generados en la UF por la producción de agua mineral, gaseosas, néctares y cervezas, no son descargados a cauce de agua, sino que eran utilizados para riego. Según pudieron observar, y de lo informado por personal de la planta, las áreas utilizadas por la Empresa para **evacuar sus RILes a través de riego correspondían a una cancha de fútbol, áreas verdes y una plantación de eucaliptus**. Además, el día de la fiscalización ambiental los fiscalizadores procedieron a tomar muestras de los RILes que eran regados. Estas muestras fueron comparadas con la NCh N° 1.333 de riego, la que fue utilizada únicamente a modo referencial, debido a que, al encontrarse en elusión, no era aplicada al momento de la fiscalización. Esta comparación permitió concluir que existía superación en dos muestras al parámetro de coliformes fecales. En atención a que dicha circunstancia no se pudo imputar como incumplimiento a dicha normativa, esta SMA estimó relevante entenderlo como un efecto negativo derivado de eludir el sometimiento al SEIA. Los puntos de riego fueron graficados a través del IFA y corresponden a los siguientes:

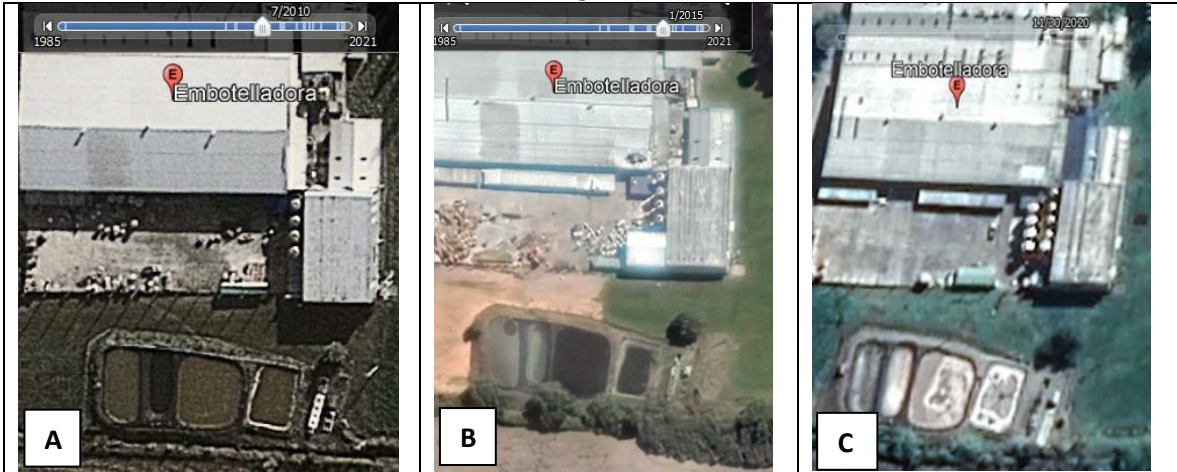
**Imagen 2.**

de arena para retener sólidos, que fueron estructuras constatadas en la fiscalización de fecha 28 de marzo de 2019, y que no habían sido autorizadas a través de RCA N°67/2008. Sobre estas estructuras, si bien, en la mentada fiscalización el Titular indicó que se habrían construido 2 meses antes de la inspección ambiental, de acuerdo a lo constatado por esta SMA a través de la visualización de la siguiente imagen de Google Earth, estas se observan construidas a lo menos desde el mes de julio del año 2010:

Imagen 2: Secuencia temporal de imágenes satelitales de Google Earth, donde se observa que las piscinas constatadas en marzo de 2019 existían ya en julio de 2010, tal como se observa en la imagen A. Imagen B corresponde a enero de 2015, e imagen C correspondiente a junio de 2020.

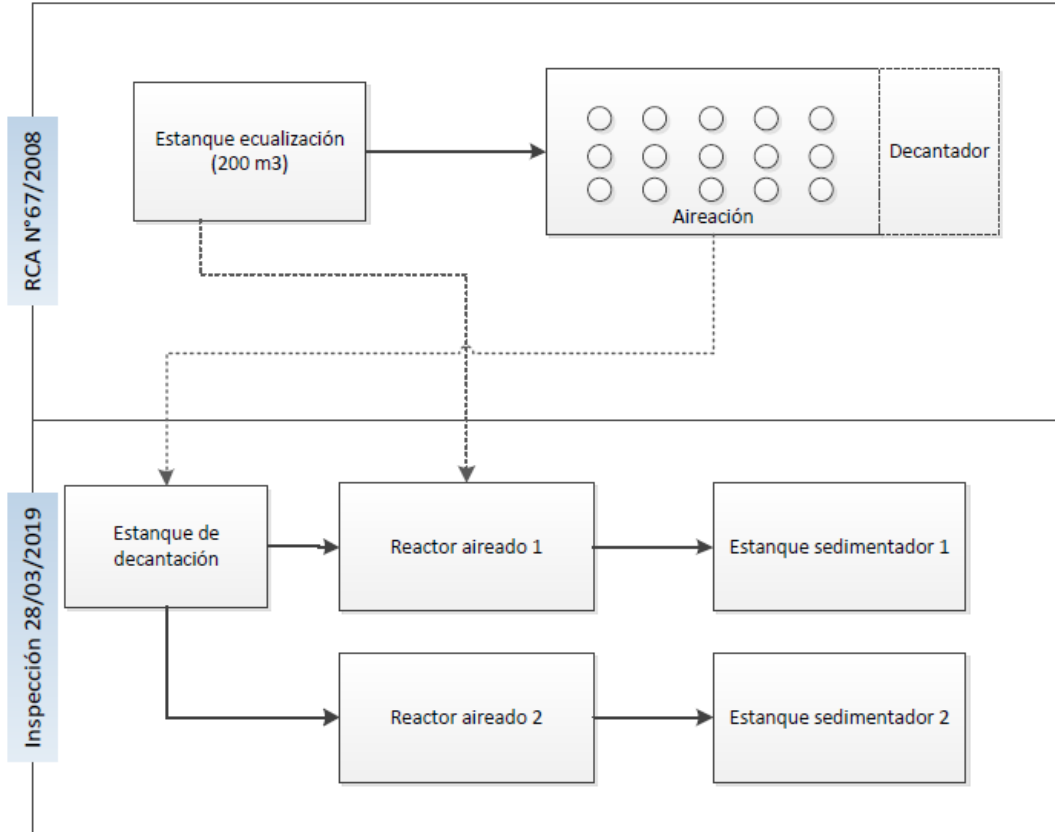
**Imagen 3.** Comparación de las estructuras autorizadas por RCA N°67/2008 y las constatadas en la planta.

81. En este sentido, para tener más claridad respecto a las estructuras que componían la planta, y aquellas constatadas en la fiscalización ambiental de fecha 28 de marzo de 2019, se tiene la siguiente imagen:

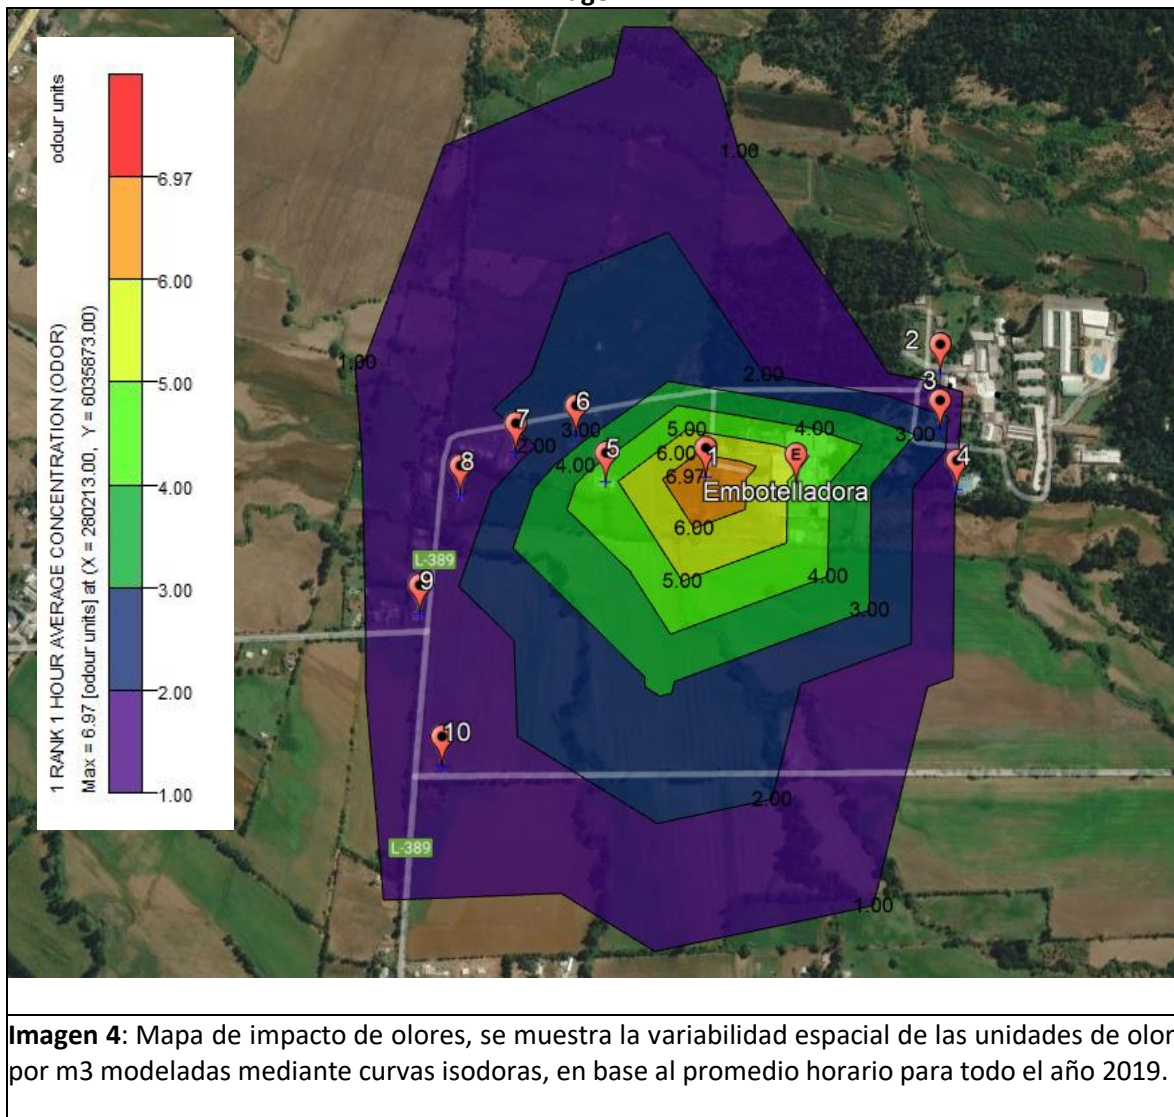
Imagen 4.

285. Conforme a lo anterior, resulta pertinente analizar el riesgo en relación a la totalidad de los datos, considerando incluso el 2% de valores más altos que fueron omitidos en el estudio presentado por el Titular. Para ello, se utilizó el modelo Calpuff anexado en el escrito ingresado por el Titular el 30 de noviembre de 2021, a partir del cual se desplegaron las unidades de olor obtenidas, tal como se observa en la siguiente imagen:

Imagen 4: Mapa de impacto de olores, se muestra la variabilidad espacial de las unidades de olor por m<sup>3</sup> modeladas mediante curvas isodóricas, en base al promedio horario para todo el año 2019.

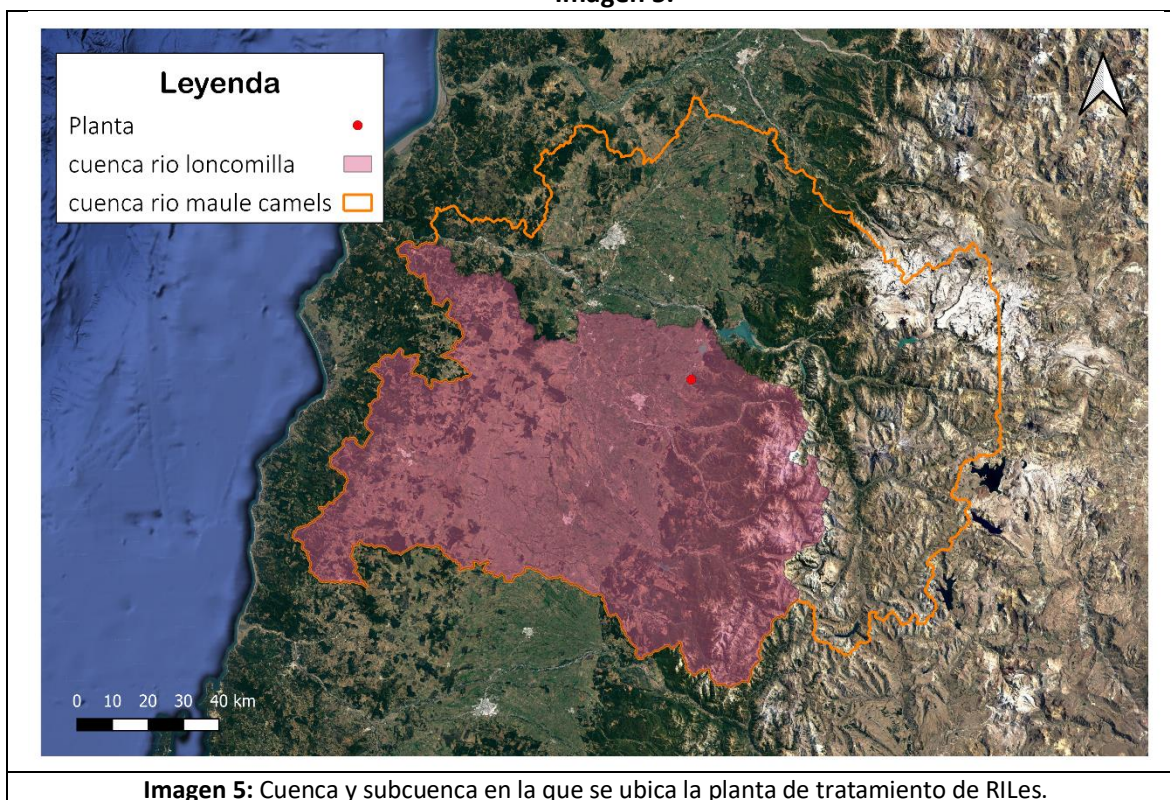
Imagen 5.

332. Respecto a las características del cuerpo de agua receptor, es importante señalar que la descarga autorizada se ubica en las coordenadas UTM 6035801 N y 280453 E (Datum wgs84, Huso 19S) y que, de acuerdo a lo informado por la DGA en Ord. N°626 de fecha 28 de mayo de 2019, corresponde a un cauce artificial. Este punto se ubica a una distancia aproximada de 70 metros del punto de descarga no autorizado en el cual se constató la existencia de un tubo de PVC con vertimiento de RILes, y que se ubica en las coordenadas UTM 6035771 N y 280398 E (Datum wgs84, Huso 19S), en la región del Maule, comuna de Colbún. El cuerpo receptor corresponde a un cauce de una quebrada sin nombre, afluente del estero Salto de Agua, que pertenecen a la unidad hidrográfica Río Maule, subcuenca Río Loncomilla (Imagen 5).

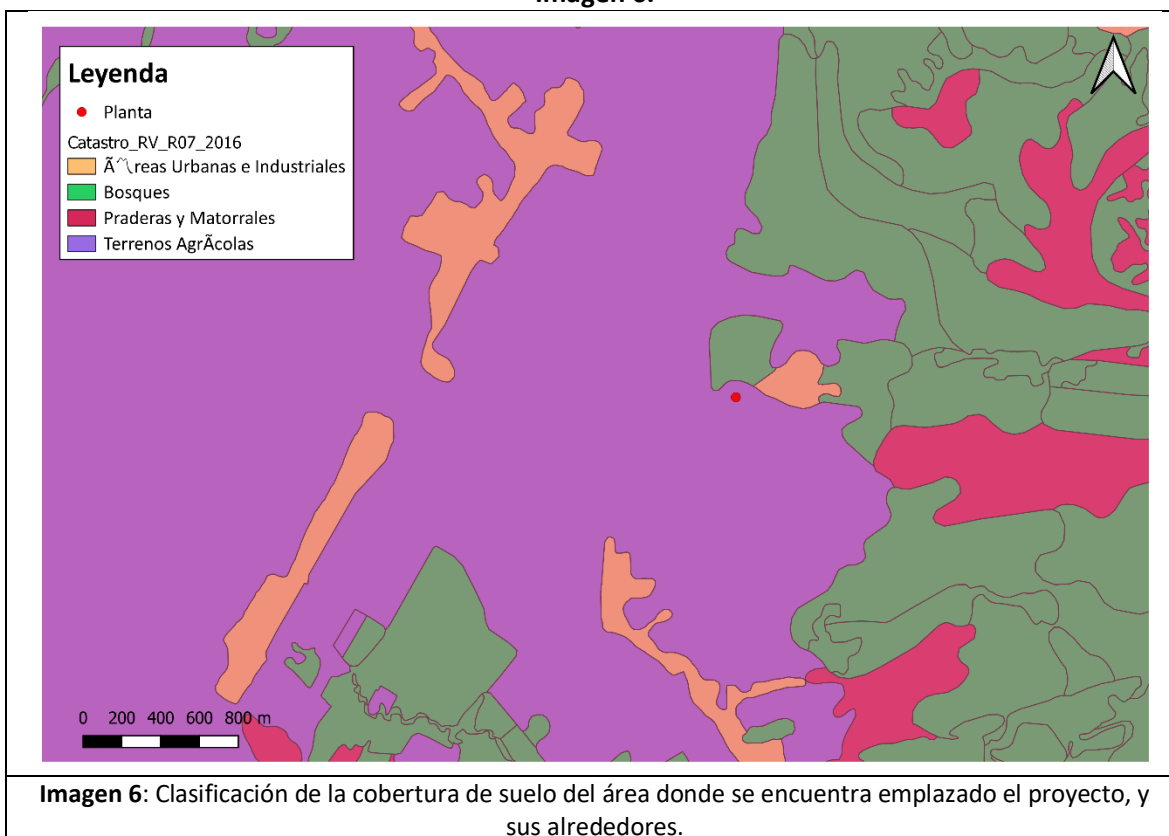
Imagen 6.

333. Respecto a la clasificación de la cobertura del suelo, la información disponible en CAMELS-CL Explorer<sup>20</sup> indica que el tipo de cobertura predominante en la Cuenca del río Maule es Matorral con un 29%, cultivo con un 16%, y bosque nativo con un 15%. Para la subcuenca del Río Loncomilla ocurre algo similar, donde la cobertura predominante es Matorral con un 30%, seguido de cultivos con un 20%, y bosque nativo con un 19%. Por su parte, la clase de uso de suelo en la zona del proyecto es predominantemente agrícola, con una pequeña área de plantación en el lado Norte de la UF, y con presencia de áreas urbanas en los alrededores, tal como se observa en la siguiente imagen.

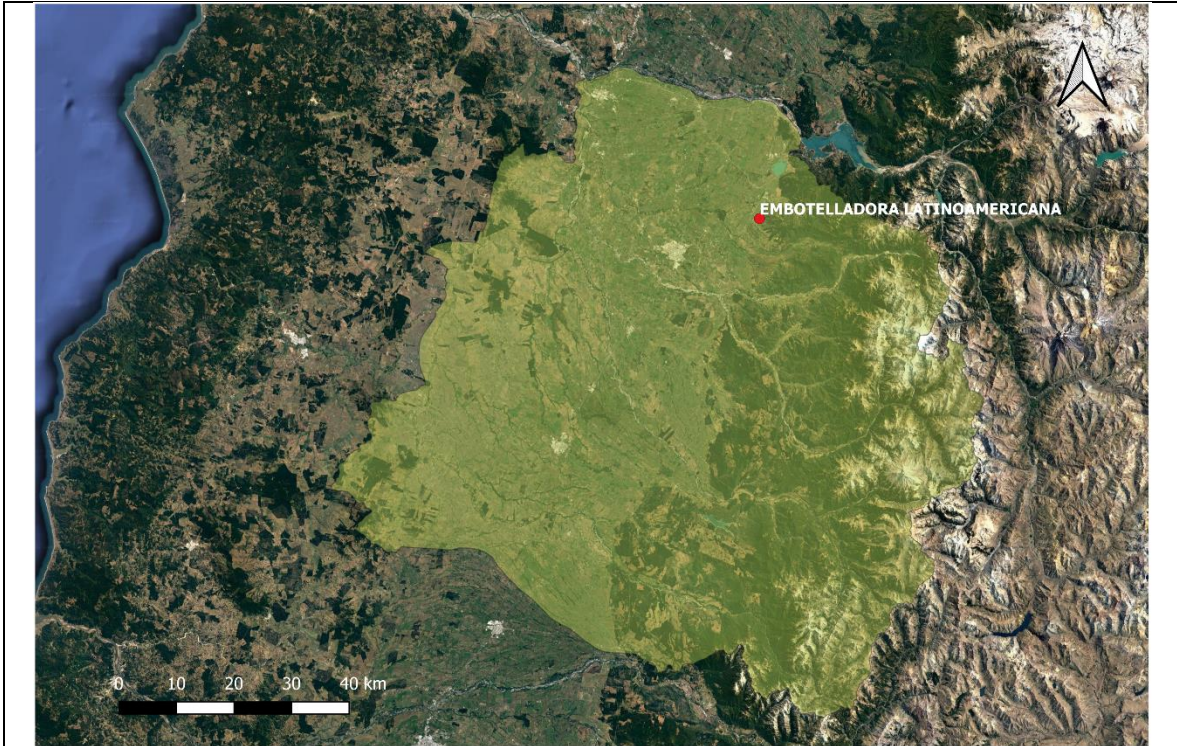
**Imagen 7.**

342. De igual forma, se revisó bibliografía de la región encontrándose solamente aquella disponible por la DGA<sup>22</sup>, y que informa que el medio receptor corresponde al acuífero Maule Medio, ubicado en la región del Maule (Imagen 7), con una superficie de 7868,6 km<sup>2</sup>, de acuerdo con el Informe Técnico N°362 realizado por la DGA.

**Imagen 7:** Acuífero Maule Medio, ubicado en la Región del Maule. En rojo se muestra la ubicación de la planta.

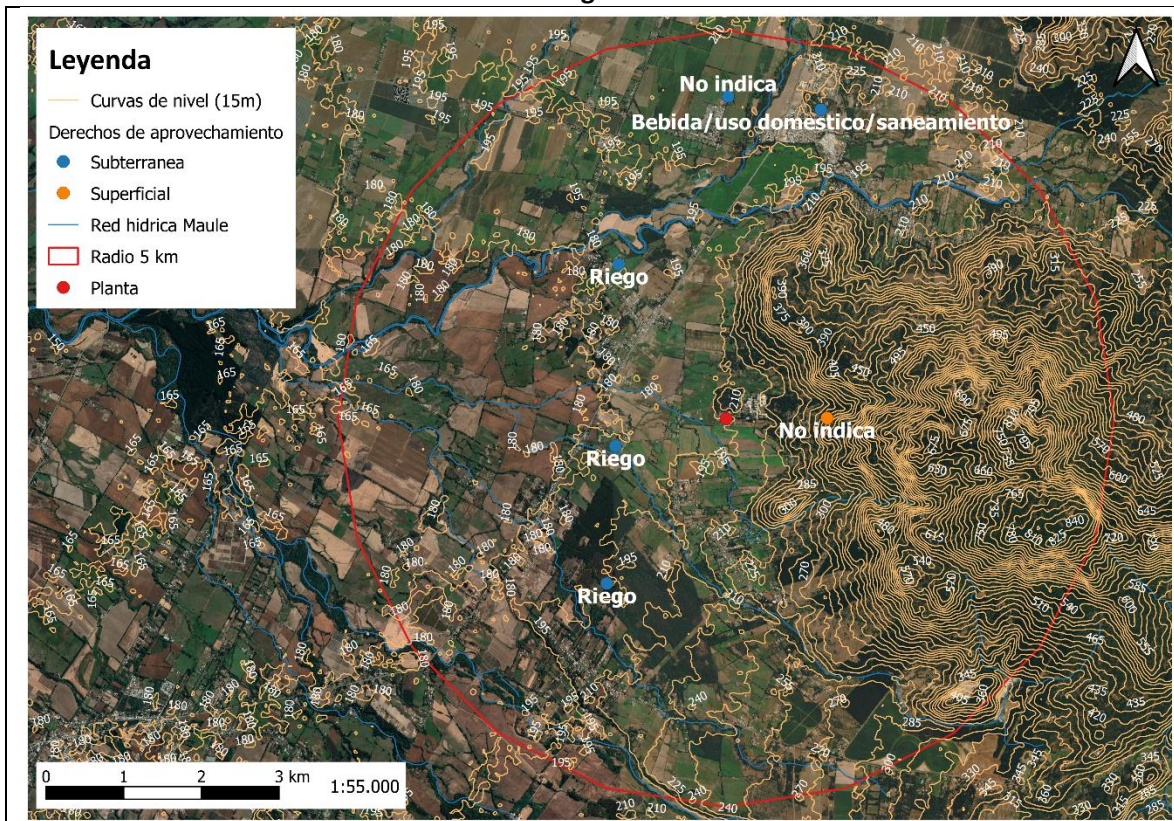
Imagen 8.

denominado “Cooperativa de servicios de agua potable de la Chiripa Limitada”, cuyo derecho de aprovechamiento es de carácter consuntivo, y se encuentra concedido desde septiembre del año 2013. Su punto de captación se encuentra a aproximadamente 3,9 km al Norte de la UF por lo que, dada la dirección de flujo de las aguas subterráneas y la vulnerabilidad media del acuífero, la APR no se vería afectada por la planta embotelladora. También existen otros cuatro puntos de captación de aguas subterráneas con derechos de aprovechamiento otorgados, de los cuales tres son utilizados para riego y se ubicarían aguas abajo de la planta (Imagen 8).

**Imagen N°8:** Derechos de aprovechamiento de aguas concedidos en un radio de 5k alrededor de la planta de tratamiento de RILes (punto rojo), indicándose sus respectivos usos.
