**RESUELVE PROCEDIMIENTO ADMINISTRATIVO
SANCIONATORIO ROL D-063-2022, SEGUIDO EN
CONTRA DE AGROSUPER COMERCIALIZADORA DE
ALIMENTOS LIMITADA**

RESOLUCIÓN EXENTA N°1013

SANTIAGO, 13 DE JUNIO DE 2023

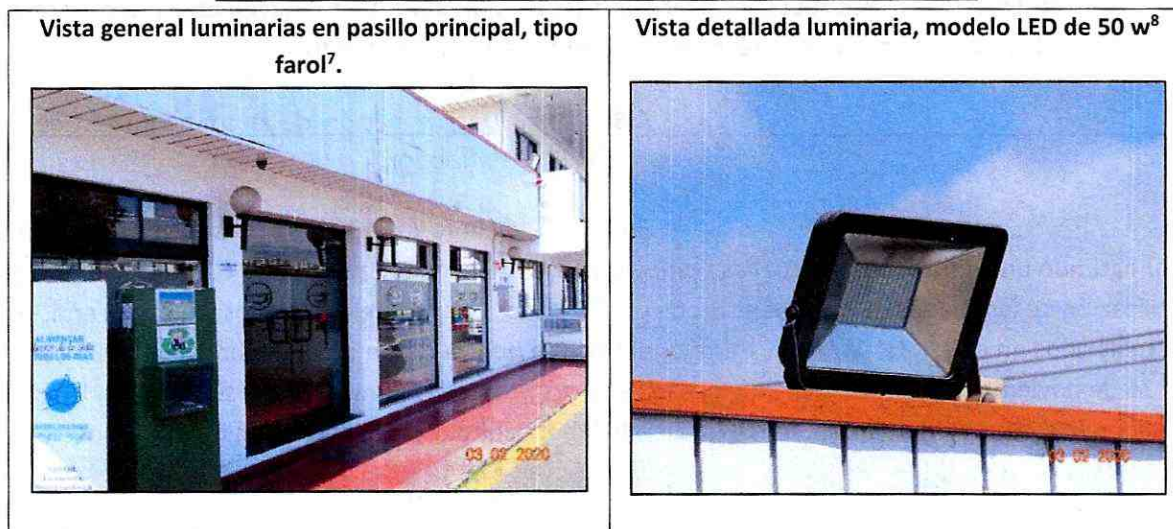
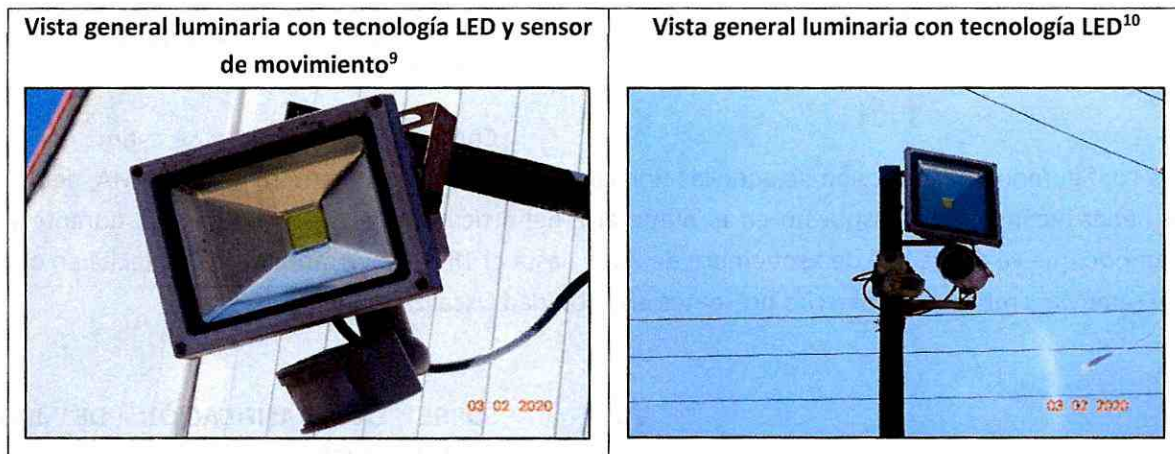
Ilustración 2, 3, 4 y 5. Vista de las luminarias instaladas en CDA

42° En cuanto a la prueba en que se sustenta este cargo, cabe indicar que en el acta de inspección ambiental levantada con fecha 3 de febrero de 2020 en la unidad fiscalizable, se señaló que “se observó que todas las luminarias se disponían de manera que propician la emisión de luz al hemisferio superior”. Los referidos hechos al haber sido constatados por personal de esta Superintendencia constituyen una presunción legal, según se dispone en el artículo 8 inciso segundo de la LOSMA⁶.

⁷ Fotografía corresponde a la luminaria N° 1 de la Tabla N° 1 de la Res. Ex. N° 1/Rol D-063-2022.

⁸ Fotografía corresponde a la luminaria N° 3 de la Tabla N° 1 de la Res. Ex. N° 1/Rol D-063-2022.

Fuente: Informe de Fiscalización DFZ-2020-2573-IV-NE.

⁹ Fotografía corresponde a la luminaria N° 5 de la Tabla N° 1 de la Res. Ex. N° 1/Rol D-063-2022.

¹⁰ Fotografía corresponde a la luminaria N° 6 de la Tabla N° 1 de la Res. Ex. N° 1/Rol D-063-2022.

45° Examinadas las alegaciones de la empresa se advierte que no se dirigen a desvirtuar lo constatado por los fiscalizadores de esta Superintendencia, más bien dan cuenta de la incorporación de modificaciones tendientes a mejorar y actualizar el sistema de luminarias de la unidad fiscalizable. En este punto, es necesario recordar que la documentación presentada – certificado de aprobación E-013-01-75765 y E-013-01-99– fue analizada a propósito de la configuración del cargo N° 1, no entregando información asociada al ángulo de montaje que permita corroborar su correcta instalación.

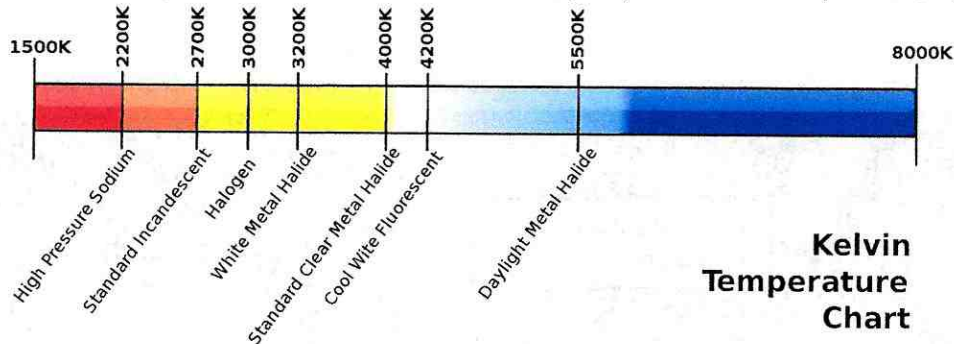
Ilustración 6: Temperatura de color correlacionada (TCC) de diferentes tipos de lámparas

83° En efecto, la luz azul tiene un alcance geográfico significativamente mayor que aquellas lámparas de fuentes cálidas¹³. Debido a lo anterior, la recomendación de la International Dark-Sky Association es utilizar iluminación LED en exteriores con una TCC inferior a 3000K.

Fuente: New IDA LED Lighting Practical Guide, International Dark-Sky Association¹⁴.

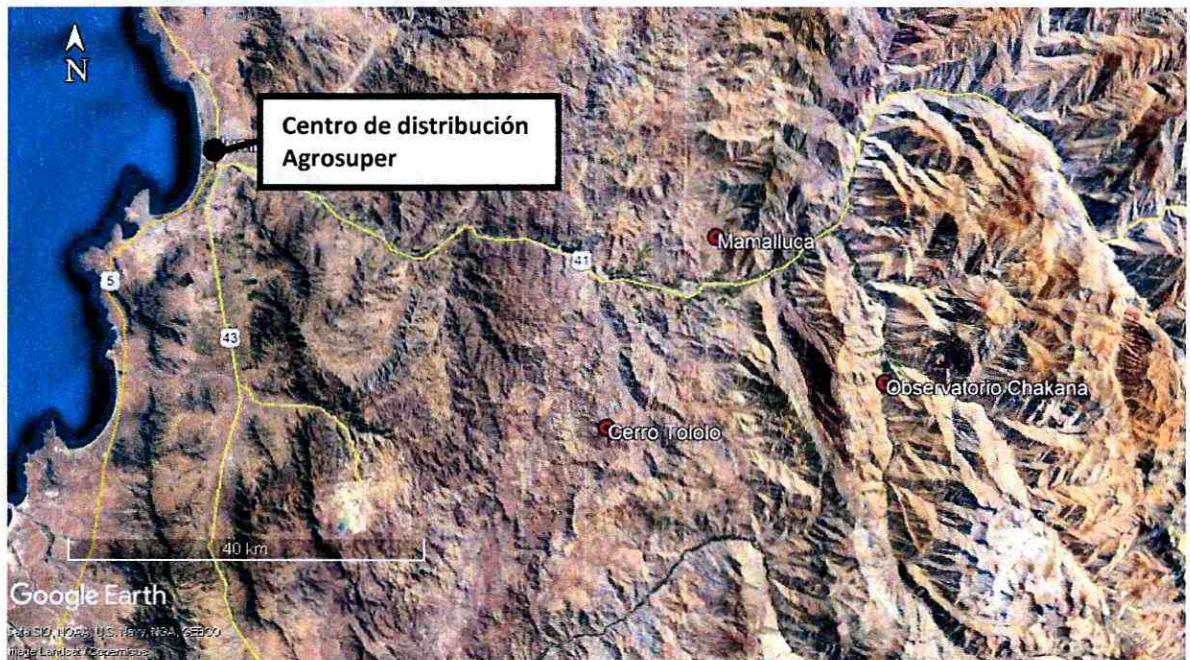
Imagen N°1. Ubicación geográfica de CDA y observatorios astronómicos

87° En cuanto al segundo punto, relativo a la distancia lineal entre las instalaciones de CDA respecto de los observatorios astronómicos susceptibles de afectados, se determinó que existe una distancia de aproximadamente 52 kilómetros más cercano de la fuente emisora a que se refieren los **Cargos N° 1 y 2**, tal como se presenta en la siguiente imagen.

88° En este sentido, es posible señalar que, en condiciones de ausencia de obstáculos, la contaminación lumínica se propaga libremente hasta más de 200 km de distancia¹⁶, de modo que a una distancia lineal de 50 kilómetros existiría una potencial afectación al desarrollo de la investigación astronómica.
