**RESUELVE PROCEDIMIENTO ADMINISTRATIVO
SANCIONATORIO ROL D-027-2013, SEGUIDO EN
CONTRA DE SOCIEDAD AGRÍCOLA EL TRANQUE DE
ANGOSTURA LIMITADA**

RESOLUCIÓN EXENTA N° 156

Santiago, 1 de febrero de 2024

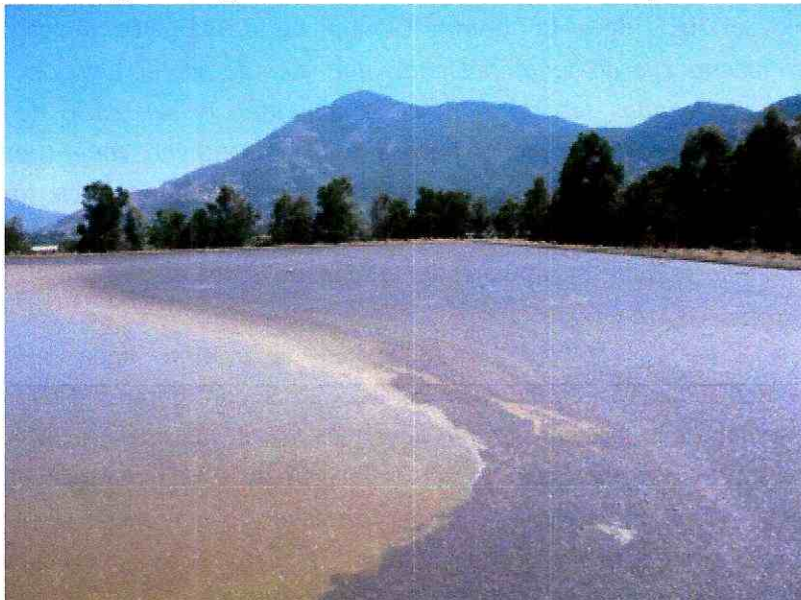
Imagen 3. Laguna anaeróbica con lodos en la superficie.

Fuente: Fotografía N° 6 DFZ-2013-274-VI-RCA-IA.

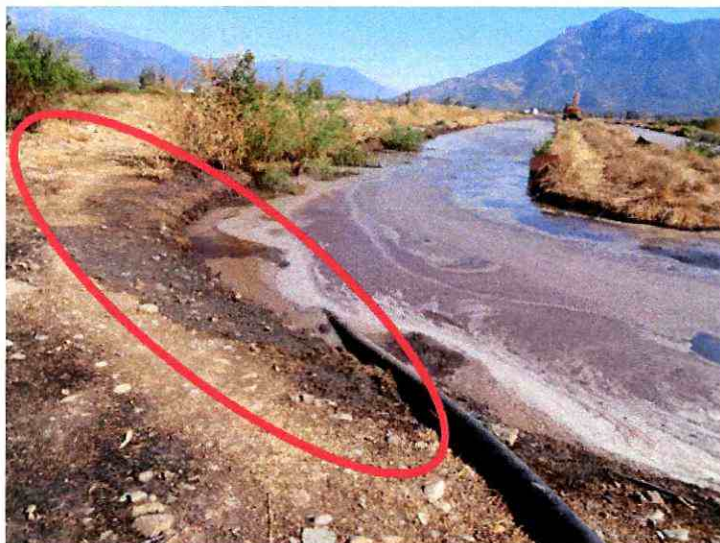
Imagen 5. Wetland

wetland “Canales al tope de su capacidad y en algunos casos superando el nivel del pretil. Ausencia de plantas acuáticas y exceso de materia orgánica en la superficie”. En dicho informe también consta la imagen que sigue, donde se observa al interior de la forma en rojo que el canal se encuentra sobrepasado en su pretil y la ausencia de plantas acuáticas.

Fuente: Fotografía N° 3 IFA DFZ-2015-49-VI-RCA-IA.

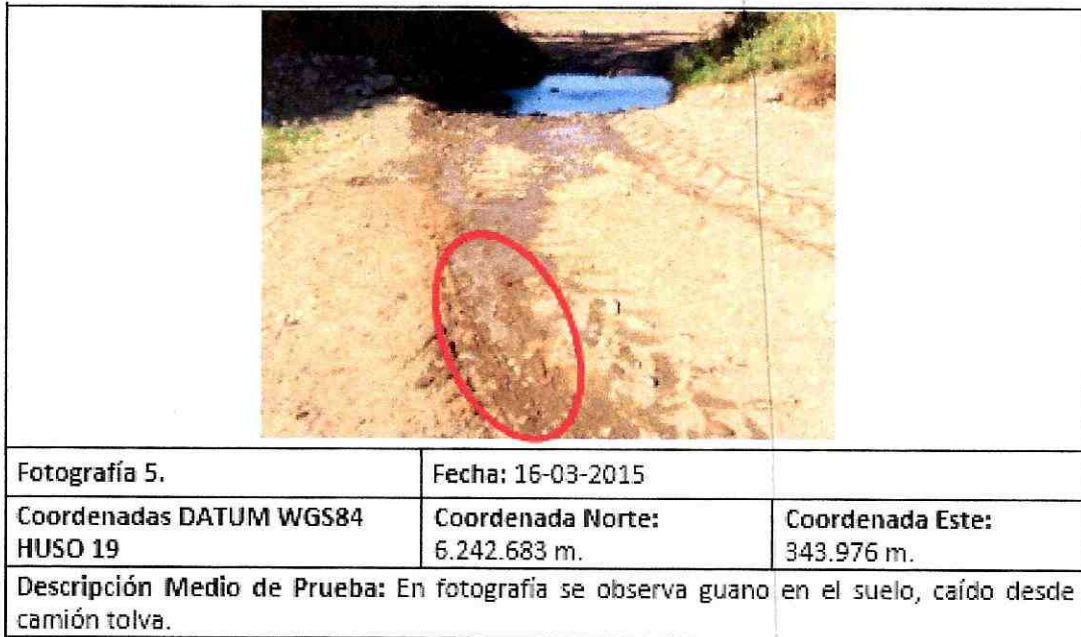
Imagen 6. Guano Derramado

212. El acta de fiscalización de fecha 16 de marzo de 2015, indica que *“Se observa guano en el camino producto de caída desde el camión tolva que transporte desde planta de tratamiento a potreros (predios) para su aplicación”*. Así se aprecia en las fotografías que son parte del informe de fiscalización:

Fuente: Fotografías N° 5 y 8 de IFA DFZ-2015-49-VI-RCA-IA.

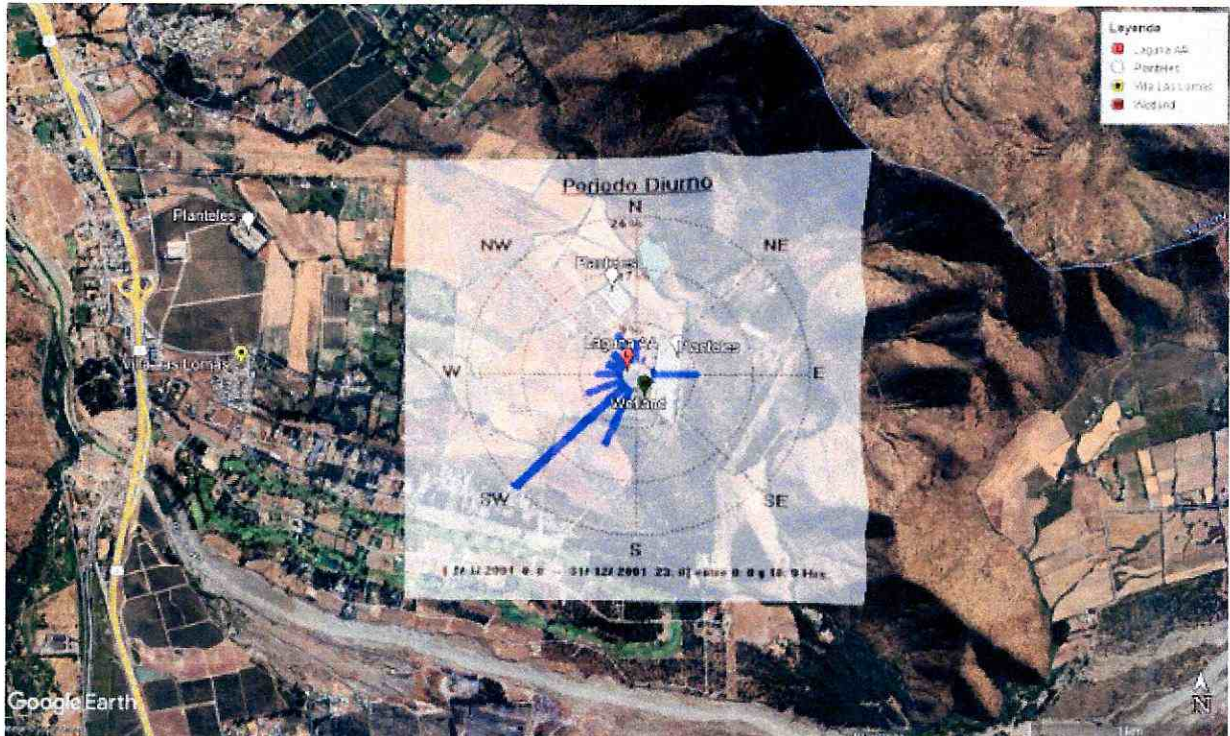
Imagen 7. Dirección de vientos diurnos del Este en el área del proyecto y su relación con Villa Las Lomas

Fuente. Imagen obtenida desde la aplicación Google Earth de mayo de 2015. Dirección del viento diurno Declaración de Impacto Ambiental proyecto Modificación Sistema de Tratamiento de residuos industriales Líquidos, Planteles de Cerdos Sociedad Agrícola El Tranque Angustura.

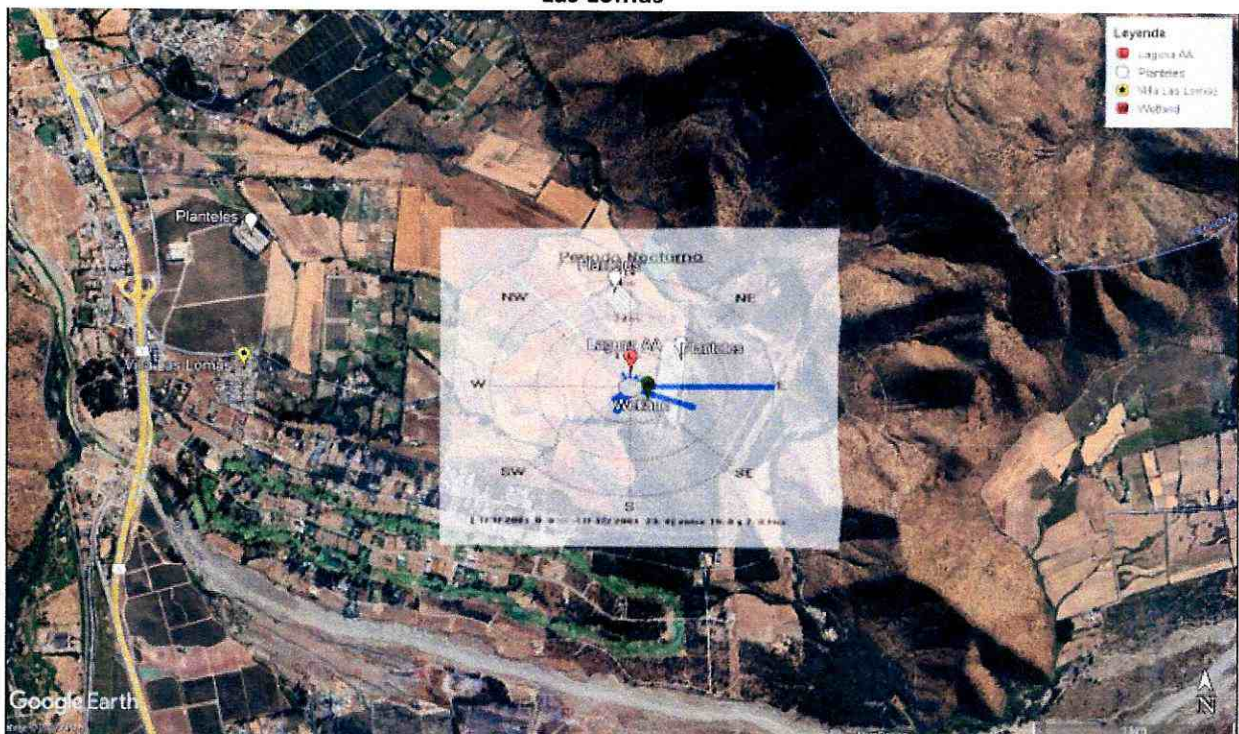
Imagen 8. Dirección de vientos nocturnos del Este en el área del proyecto y su relación con Villa Las Lomas

Fuente. Imagen obtenida desde la aplicación Google Earth de mayo de 2015. Dirección del viento nocturno. Declaración de Impacto Ambiental proyecto Modificación Sistema de Tratamiento de residuos industriales Líquidos, Planteles de Cerdos Sociedad Agrícola El Tranque Angustura.

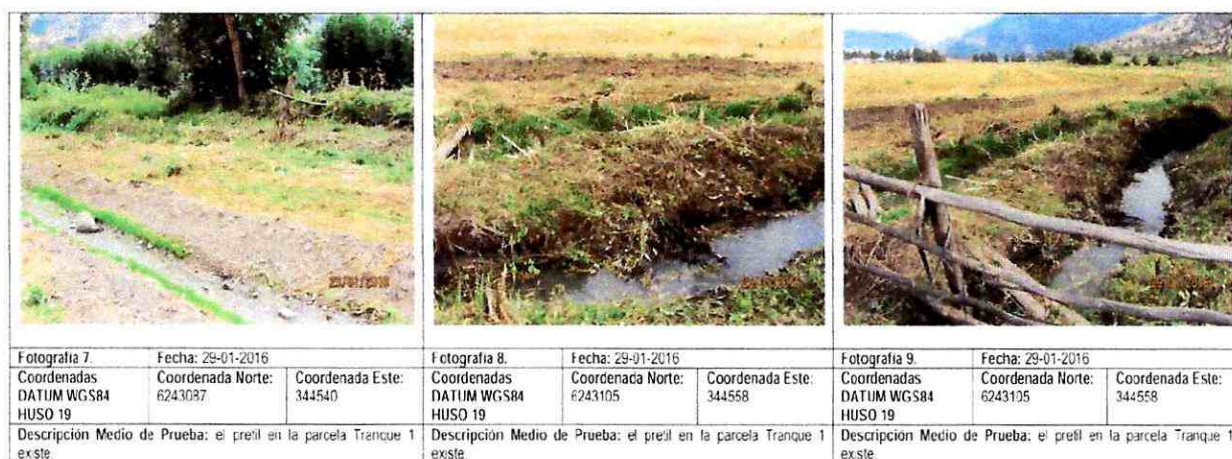
Imagen 9. Pretil construido en Tranque 1

348. Respecto al **Cargo N° 7**, al igual que la infracción N° 4, esta medida corresponde a aquellas cuyo fin es precisamente disminuir el peligro que pudiera provocar el derrame de un RIL a medio tratar al tomar contacto con aguas superficiales. Sin perjuicio de lo anterior, si bien existió un incumplimiento a una medida orientada a mitigar los efectos ambientales que podría provocar el Proyecto en ciertas circunstancias, atendidos los descargos del titular respecto de la eventualidad de la infracción y a que durante el transcurso del presente procedimiento se entregaron los medios de prueba que permitieron constatar la corrección del hecho imputado, se entiende que **el riesgo en el presente cargo, ha sido descartado**. Las siguientes imágenes confirman lo señalado.

Fuente: Descargos recibidos de SAETA con fecha 1 de febrero de 2016.
