**RESUELVE PROCEDIMIENTO ADMINISTRATIVO
SANCIONATORIO ROL D-096-2021, SEGUIDO EN
CONTRA DE COOKE AQUACULTURE CHILE S.A.**

RESOLUCIÓN EXENTA N° 1750

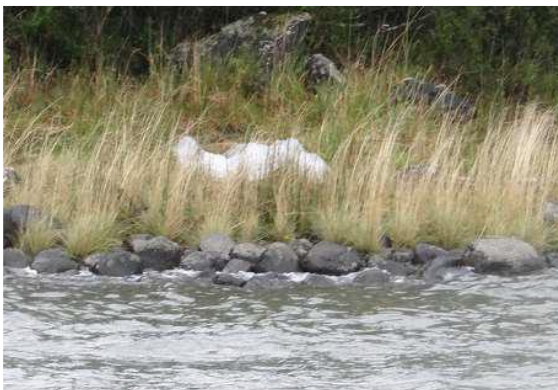
306° En dicha actividad se constató que en el CES no se encontraba operativo y no presentaba estructuras como pontón de habitabilidad, plataforma de ensilaje u otras estructuras asociadas al proyecto. Durante la fiscalización se efectuó una navegación en el área de la concesión y el borde costero aledaño, constatándose residuos sólidos, tales como: 2 boyas de fondeos ubicadas hacia el centro del área de concesión; 9 boyas de fondeos dispersas y cercanas a la costa; cabos, planzas y plásticos en las rocas y en la vegetación de la orilla.

Imagen 3A: Residuos plásticos en borde costero aledaño a la concesión del CES Huillines 2

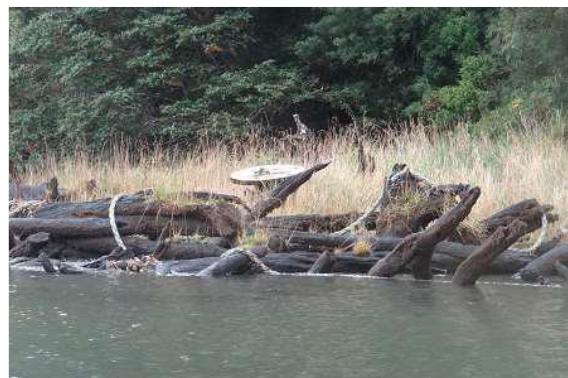
Imagen 3B: Carrete de madera y cabo en borde costero aledaño a la concesión del CES Huillines 2

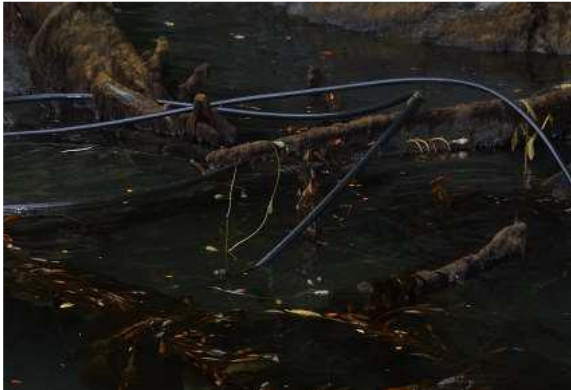
Imagen 4A: Plazas negras en borde costero aledaño a la concesión del CES Huillines 2

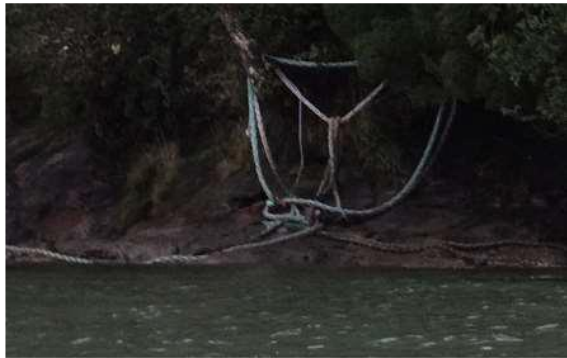
Imagen 4B: Cabos amarrados a árboles en borde costero aledaño a la concesión del CES Huillines 2

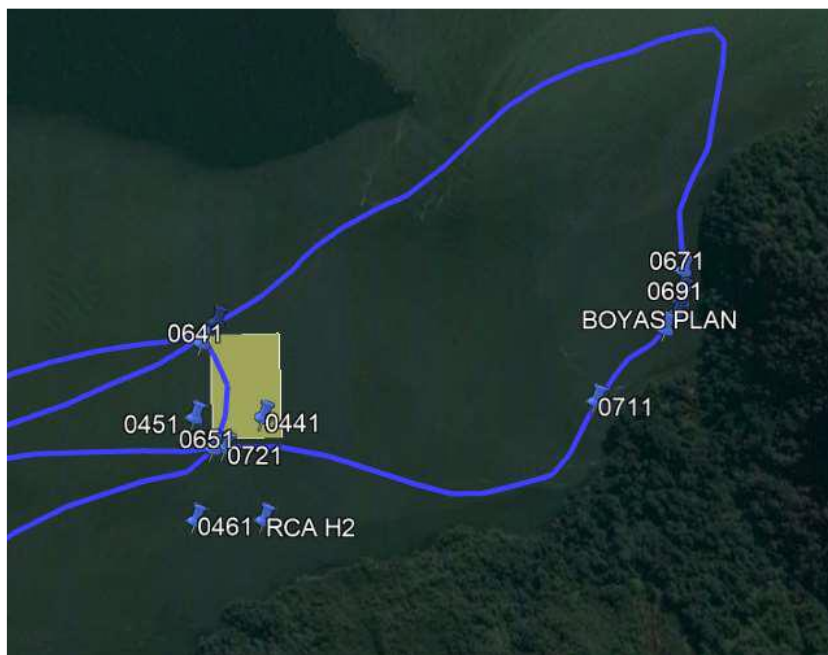
Figura 9. Esquema del recorrido de la fiscalización 25 de abril de 2018

308° Respecto a los lugares donde fueron constatados los residuos, el IFA contiene una imagen con el recorrido efectuado durante la navegación, indicando donde se da cuenta de la concesión del CES Huillines 2, el track de navegación y las playas y roqueríos aledaños donde fueron encontrados estos elementos:

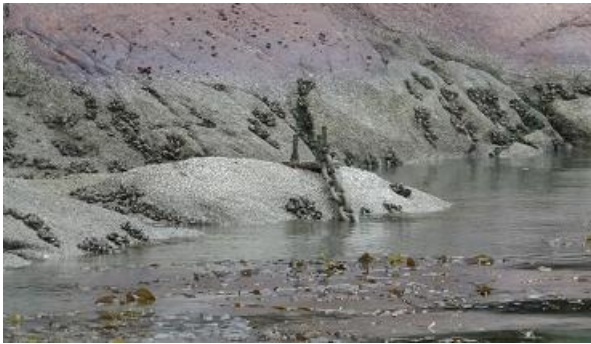
Imagen 6C: Cadenas fijadas a las rocas en borde costero aledaño

328° Del mismo modo, respecto a los pernos y cadenas fijados en las rocas del borde costero aledaño al área concesionada, se observa que la empresa utiliza dichas estructuras, ubicadas en tierra, para el anclaje y fijación de las estructuras de cultivo, las cuales serían utilizadas durante el ciclo productivo pronto a iniciar. Lo anterior igualmente se refleja en el plano de fondeo expuesto, lo cual se complementa con la memoria de cálculo presentada, la cual indica que para las líneas de fondeo del este (4A, 4B, 5A, 5B, 6A, 6B, 7A y 7B) y del sur (8A, 8B, 9A, 9 B, 10A y 10B) el tipo de anclaje es “Perno”⁴⁶.

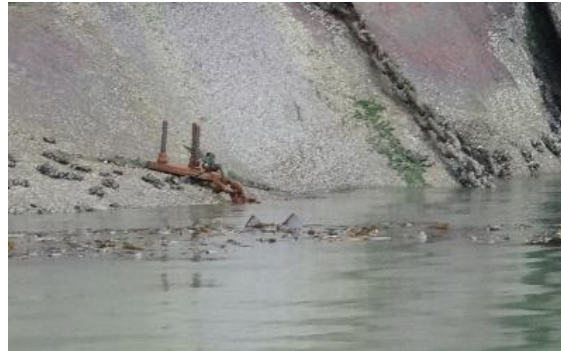
Imagen 6D: Fijaciones de personas en rocas en borde costero aledaño
