REFORMULA CARGOS A AGRÍCOLA DON POLLO LIMITADA, TITULAR DE “AGRÍCOLA DON POLLO – LA PINTANA”.

RES. EX. Nº 3 / ROL D-178-2019

a. Fiscalización de Residuos Industriales Líquidos (RILes)

b. Fiscalización de la Resolución de Calificación Ambiental

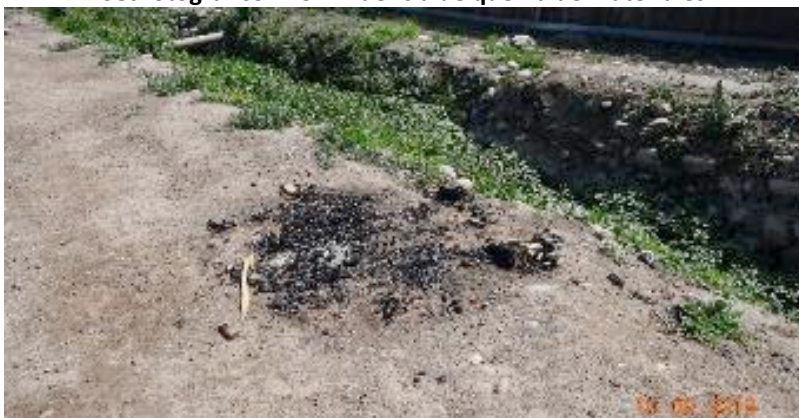
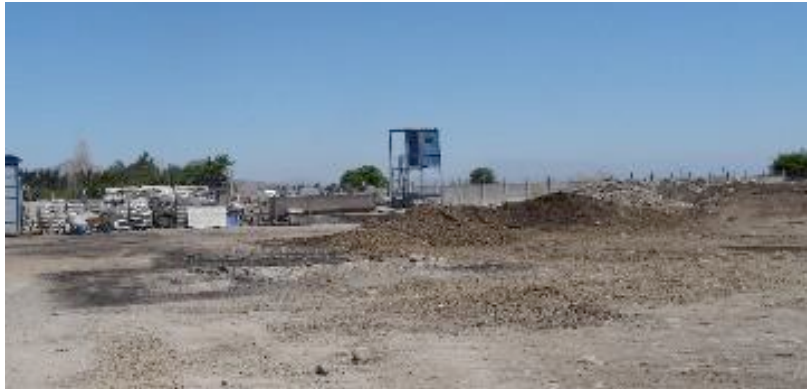
Set fotográfico N°5: Evidencia de quema de materiales.

De acuerdo a lo anterior, en inspecciones realizadas por esta Superintendencia de fecha 10 de septiembre y 26 de noviembre de 2019, se evidenció quema de materiales, lo cual reviste particular riesgo ya que, en segunda inspección, la quema habría sido realizada en lugar cercano al acopio de gran cantidad de material combustible (viruta, aserrín, chips de madera).

Fuente: Fotografías N° 32 y 33, IFA DFZ-2019-2148-XIII-RCA, p. 40.

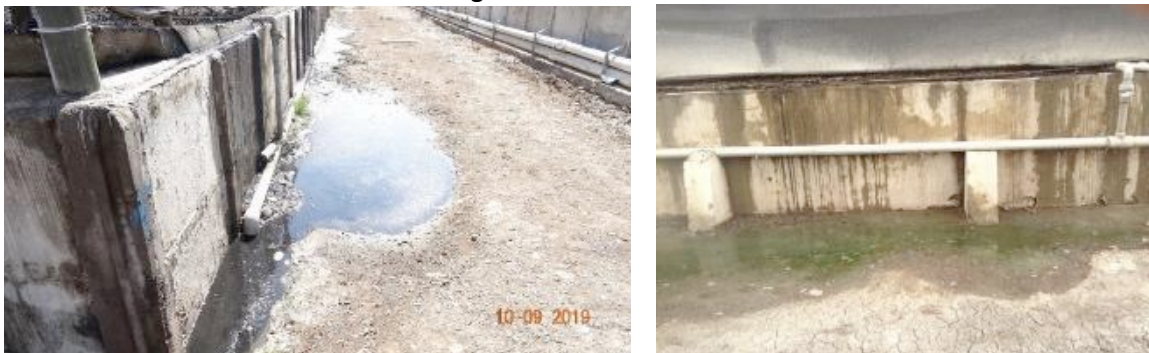
Set fotográfico N°1: Rebalse de RIL.

Sin embargo, en inspecciones de fecha 10 y 30 de septiembre de 2019, se observó un funcionamiento parcial de las naves de biofiltro. En una primera visita, sólo una nave se encontraba operando y en la segunda visita fiscalizadora, cuatro naves operaban de forma óptima y otras tres a media capacidad. Siendo posible dar cuenta, además, que en el exterior de los lombrifiltros se mantenían rebalces y apozamientos de RIL en el suelo natural, con presencia de mosquitos, moscas, olor a putrefacción y fecas.

Fuente: Fotografías N° 11 y 12, IFA DFZ-2019-2148-XIII-RCA, p. 22.

iv.2. Que, no se realizó reporte en el módulo de avisos, contingencias e incidentes del sistema electrónico de seguimiento ambiental de la SMA el incidente asociado al rebalse del sistema de tratamiento de RILes, de acuerdo a lo dispuesto en la Res. Ex. N° 885/2016 “Normas de carácter general sobre deberes de reporte de avisos, contingencias e incidentes a través del Sistema de Seguimiento Ambiental” y al considerando N° 13 de RCA N° 104/2005, el cual señala *“Que el titular del proyecto deberá informar inmediatamente a la Comisión Regional del Medio Ambiente de la Región Metropolitana de Santiago, la ocurrencia de impactos ambientales no previstos en la Declaración de Impacto Ambiental, asumiendo acto seguido, las acciones necesarias para controlarlos y mitigarlos.”.* Toda vez que con ocasión de las visitas inspectivas realizadas por esta Superintendencia los días 10 y 30 de septiembre se dio cuenta del rebalse producido en las naves de biofiltro, observándose grasa y/o lodo apozado sobre suelo natural adyacente a aquellas.

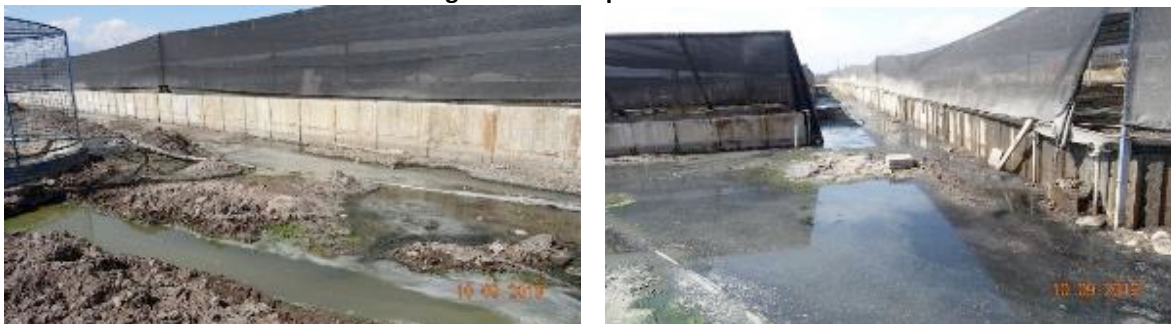
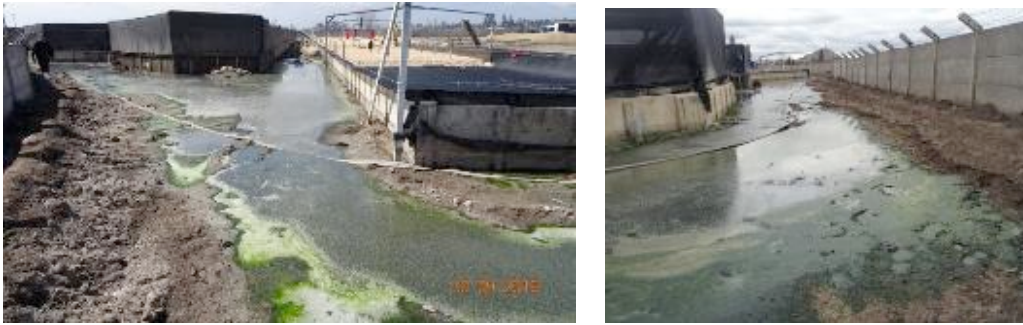
Set fotográfico N° 2: Apozamientos de RIL

Fuente: Fotografías N° 7, 8, 9 y 10, IFA DFZ-2019-2148-XIII-RCA, pp. 21-22.

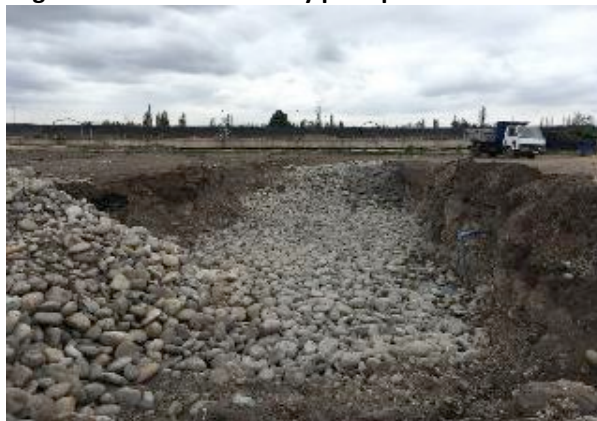
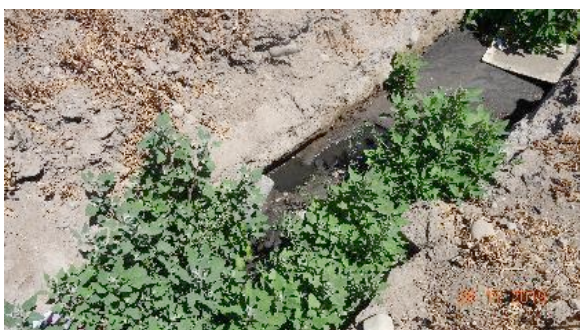
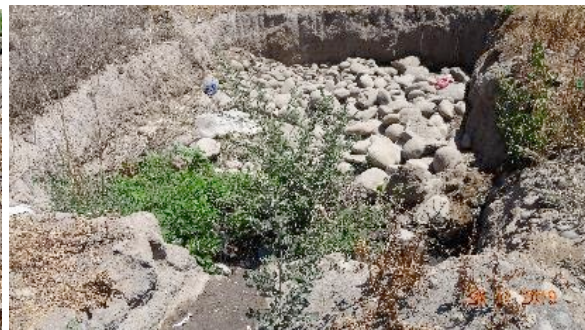
Set de fotografías N° 3: Excavación y pozo para infiltración de efluente.

Que, en razón de la inspección del día 10 de septiembre de 2019, y en la cual se da cuenta de la serie de deficiencias del sistema de drenes de infiltración, se solicita información acerca de la forma de disposición del RIL. De la información aportada, se concluyó en primer lugar, mediante escrito de fecha 30 de septiembre de 2019, que el efluente se dispone en veinticinco (25) drenes de infiltración ubicados al interior del predio – sin ningún medio de verificación que lo acredite –, constatándose, a partir de lo anterior, una inconsistencia en tanto la titular acompaña – a este mismo escrito de respuesta – el Procedimiento Operacional Estandarizado, Código POE-ATR-01 del año 2018, parte del anexo del IFA 2019, en el cual afirma que *“la planta cuenta con un total de 9 drenes subterráneos para el tratamiento de RILES, dispuestos en zona de biofiltros.”*, en segundo lugar, que la cantidad de drenes de infiltración existentes serían insuficientes para realizar la correcta infiltración del efluente en su totalidad, pudiendo generar acumulación de RIL en etapas anteriores del proceso de tratamiento, situación que finalmente llevaría al titular a utilizar medios alternativos para la disposición del RIL, los cuales no se encuentran autorizados ambientalmente.

En seguida, de acuerdo a lo observado en actividad de inspección ya referida y al análisis de información presentada por la titular –en particular, “POE-ATR-01” referido en el párrafo anterior, donde se indica: *“Dado el compromiso que la empresa tiene con el medio ambiente, se busca aplicar los conceptos de reutilizar, reciclar y reducir (RRR), de esta forma el agua previamente tratada (agua 2) se utiliza para la limpieza de áreas sucias como son: sector acopio pollos vivos, lavado de jivas transportadoras de pollos vivos, lavado de transporte pollo vivo para lo cual el agua es previamente clorada para bajar carga microbiana, según lo descrito R-POE-ATR-03-01; Control de concentración de hipoclorito de sodio en agua 2, además del regadío de jardines y el patio de la planta”*–, se constató la instalación de dos piscinas en las cuales se almacena y desinfecta parte del efluente, no formando parte de lo evaluado ambientalmente dicho uso. Cabe agregar, que la desinfección del efluente mediante el uso de cloro puede generar productos secundarios de la desinfección, ya que puede reaccionar con algunos compuestos orgánicos presentes en el efluente.

Fuente: Fotografía N° 29, 34 y 35, IFA DFZ-2019-2148-XIII-RCA, p. 31 y p. 44.

Finalmente, en inspección de fecha 30 de septiembre, se dio cuenta de excavación con bolones junto con una tubería de PVC, indicándose que su uso corresponde a la disposición de aquel RIL que no podía ser drenado por la saturación de los drenes de infiltración existentes. Asimismo, con fecha 26 de noviembre de 2019, en inspección

posterior, se constató la existencia de un segundo pozo de bolones junto a tubería para descargas, de la cual la titular no precisó su origen.

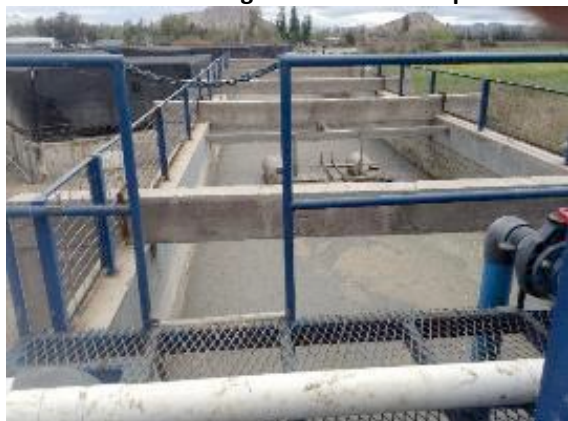
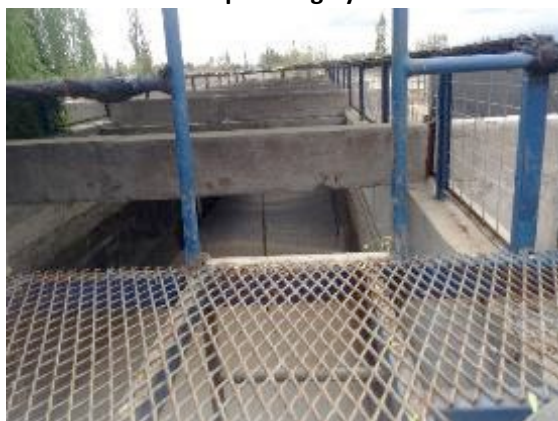
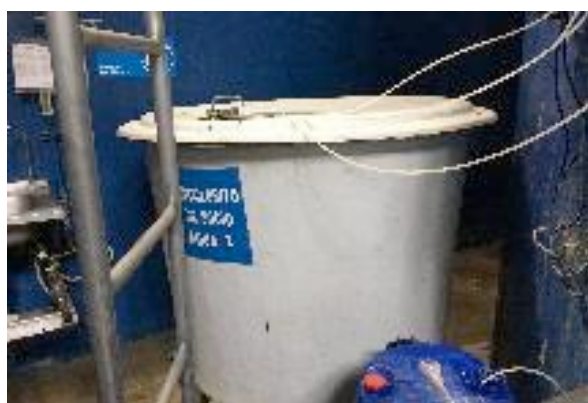
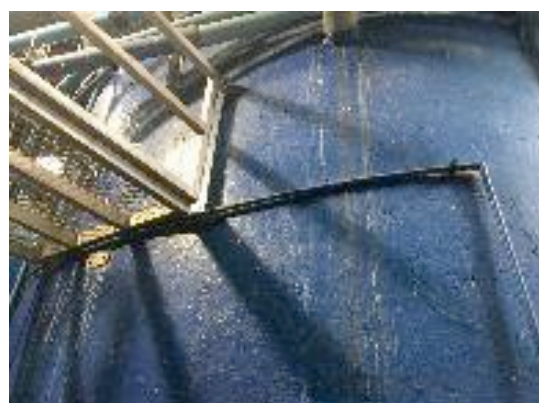
Set fotográfico N° 4: Estanque de acumulación de efluente para riego y aseo.

Fuente: Fotografías N° 25, 26, 27 y 28, IFA DFZ-2019-2148-XIII-RCA, pp. 29-30.
