**DECLARA INCUMPLIMIENTO DE PDC Y REINICIA
PROCEDIMIENTO SANCIONATORIO EN CONTRA DE
GOBERNACION PROVINCIAL DE PARINACOTA**

RES. EX. N° 7 / ROL F-007-2017

Santiago, 18 de abril de 2023

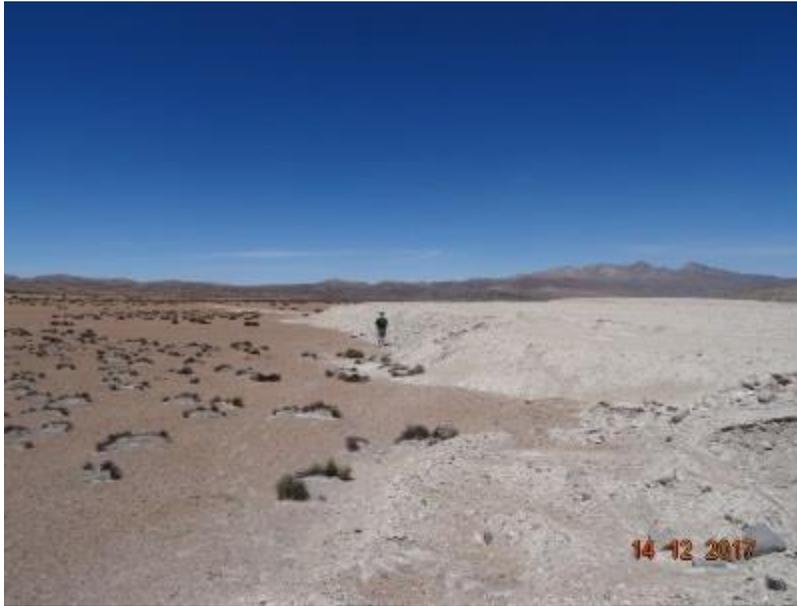
Fuente: Fotografía N° 5. Informe de Fiscalización DFZ-2017-6253-XV-PC-IA.

46° Que, durante la actividad de inspección ambiental realizada con fecha 14 de diciembre de 2017 se constató que en todo el sector sur del proyecto -en donde se ubicaba la fosa séptica, el sector de lavado de camiones, el sector donde se realizaba la adición de agua al hormigón seco, y los sectores de acopio y botadero- no se han restituido las condiciones iniciales del suelo, observándose un desnivel de 1 a 2 metros aproximadamente, con respecto al suelo aledaño sin intervención. De modo que, no se ejecutó una nivelación ni compactación adecuada.

**Imagen 1. Suelo con desnivel de 1 a 2 metros aproximadamente con respecto al suelo aledaño.
De fecha 14 de diciembre de 2017**

53° Que, respecto de la acción N° 15, se constata que el terreno donde se ubicaba el sector lavado de camiones no se restituyó a sus condiciones iniciales, ni tampoco se ejecutó una adecuada nivelación ni compactación del suelo. De

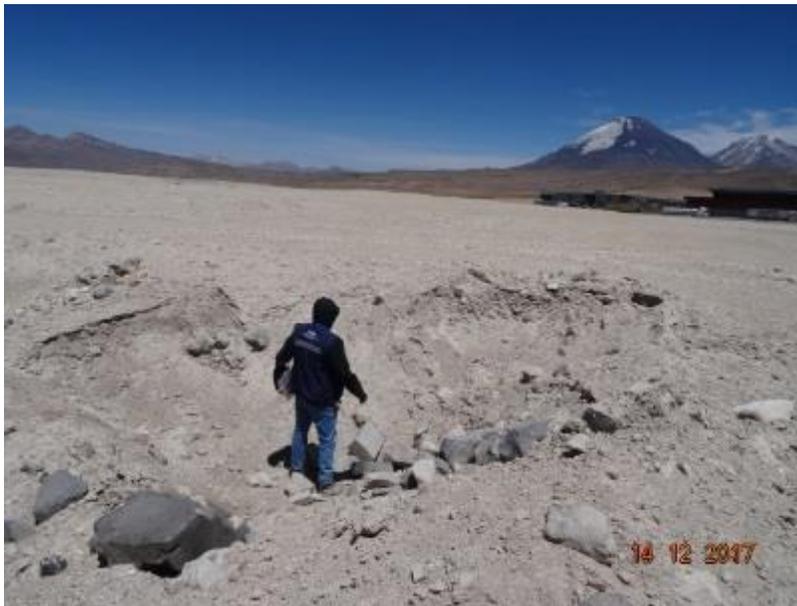
Fuente: Fotografía N° 6. Informe de Fiscalización DFZ-2017-6253-XV-PC-IA.

Imagen 2. Presencia de piedras y suelo no compactado. De fecha 14 de diciembre de 2017

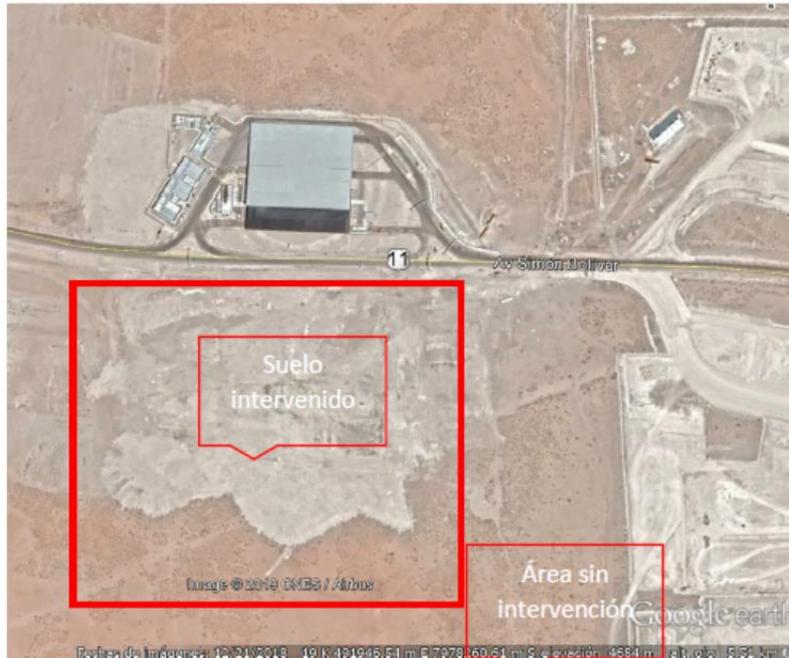
Fuente: Imagen N° 1. Informe de Fiscalización DFZ-2017-6253-XV-PC-IA

47° Que, luego, a través de análisis geoespaciales realizados por medio de imágenes satelitales de diciembre de 2018 y septiembre de 2021, se ha constatado de igual forma, que en todo el sector sur del proyecto, existen diferencias significativas al comparar las características de textura y color del suelo intervenido, con las características del suelo sin intervención. Lo anterior, se aprecia en las siguientes imágenes:

Imagen 3. Imagen satelital donde se observa la diferencia de tonalidades entre suelo intervenido y sin intervención. De fecha 21 de diciembre de 2018

51° Que, conforme a lo constatado en la actividad de inspección ambiental, y al revisar los antecedentes remitidos, es posible concluir que el suelo del sector sur del proyecto, no se encuentra restituido a su condición inicial.

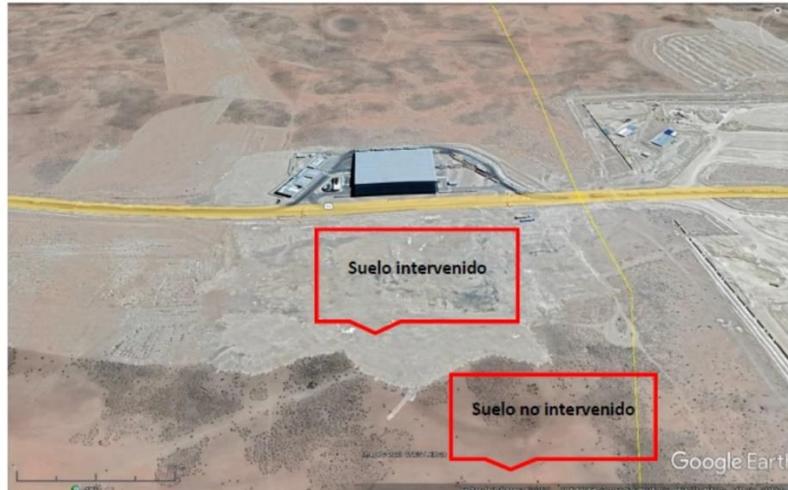
Fuente: Imagen N° 2. Informe de Fiscalización DFZ-2017-6253-XV-PC-IA.

Imagen 4. Imagen satelital donde se observa la diferencia de tonalidades entre suelo intervenido y sin intervención, de fecha 03 de septiembre de 2021.

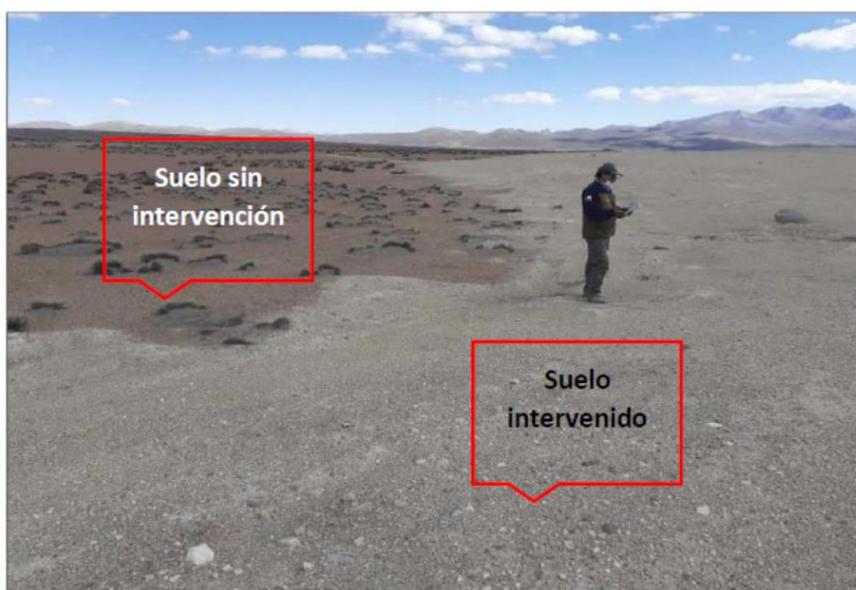
Fuente: Fotografía N° 8. Informe de Fiscalización DFZ-2017-6253-XV-PC-IA – Extraído de Oficio Ordinario N° 74/2020 CONAF Arica y Parinacota.

50° Que, con fecha 30 de junio de 2020, se recepcionó el Oficio Ordinario N° 74/2020 emitido por el director regional de la CONAF Arica y Parinacota, que contiene fotografías de fecha 15 de junio de 2020, tomadas en el sector sur del proyecto, que incluye los sectores donde se ubicaba la fosa séptica, el sector de lavado de camiones, el sector donde se realizaba la adición de agua al hormigón seco, y los sectores de acopio y botadero. Lo cual se expone a continuación:

Imagen 5. Fotografía donde se observa la diferencia de características entre suelo intervenido y suelo sin intervención. De fecha 15 de junio de 2020.

56° Que, es manifiesto que el titular no ejecutó la acción N° 19 ni su indicador de cumplimiento en los términos comprometidos, toda vez que, consta que los sectores de acopio y botadero no fueron restituidos a sus condiciones iniciales.
