SECRETARÍA REGIONAL MINISTERIAL DE SALUD
REGIÓN METROPOLITANA

Deriva solicitudes de fiscalización por ruido ambiental según se indica.

FICHA DE INFORMACIÓN DE MEDICIÓN DE RUIDO

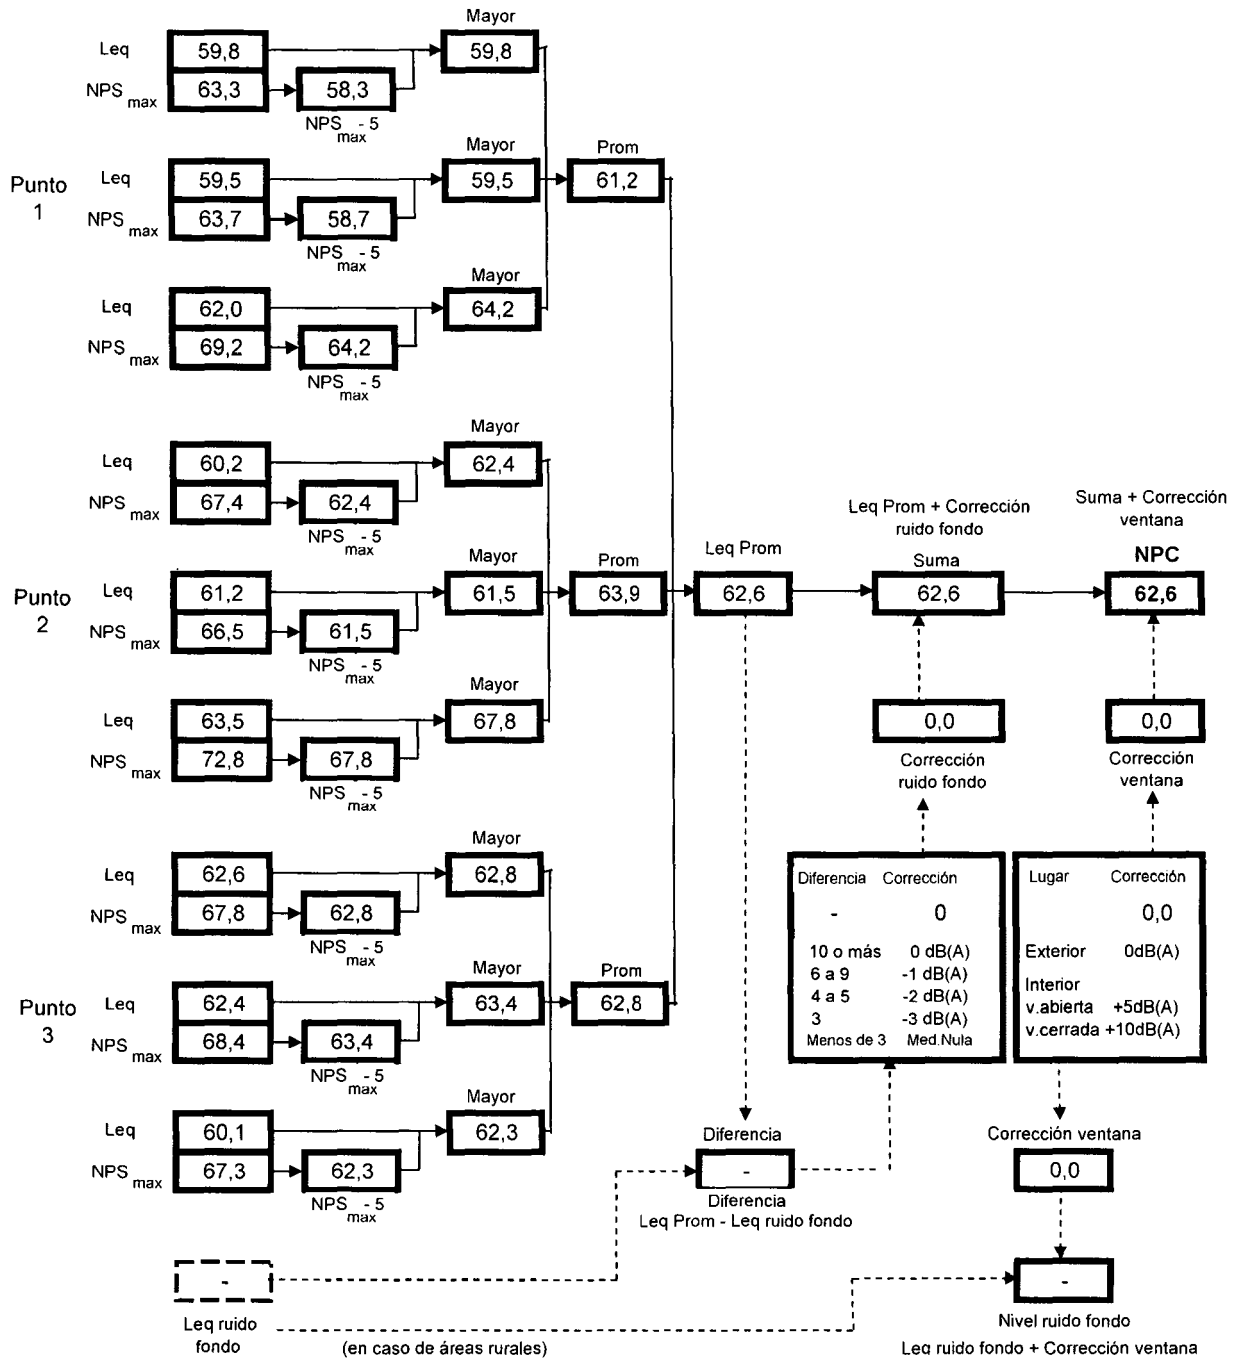
IDENTIFICACION DEL LUGAR DE MEDICION: Patio Trasero

FICHA DE EVALUACION DE NIVELES DE RUIDO POR LUGAR DE MEDICION
