MAT.: Deriva antecedentes de denuncia por contaminación de las aguas del estero el Saco, Comuna de Lautaro y solicita iniciar procedimientos administrativos correspondientes.

MAT.: Denuncia por incumplimiento de RCA que se indica.

## INFORME DENUNCIA POR CONTAMINACIÓN AGUAS SUPERFICIALES, ESTERO EL SACO - LAUTARO

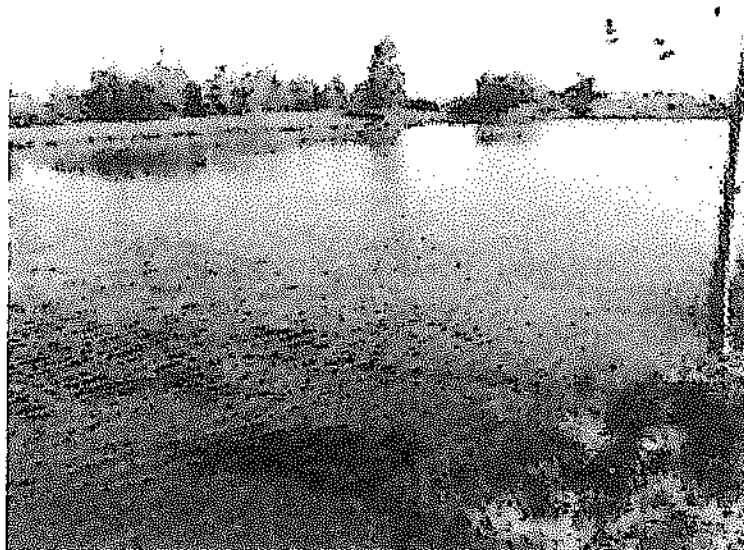
Posteriormente se procedió a visitar la empresa constatándose que el sistema de recirculación estaba colapsado y parte de las aguas de tratamiento, habían sido desviado a una pileta dedicada a retención de aguas lluvias; éstas mediante una compuerta, acceden al canal de descarga de aguas lluvia.

b) Pileta de recirculación

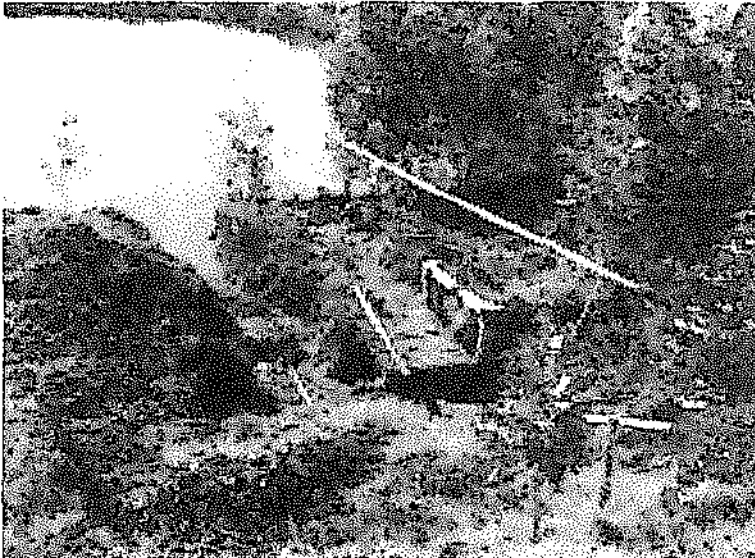
d) Compuerta descarga de pileta de contención de aguas lluvias que condice aguas hacia el estero el Saco.
