ORD.Nº : 152/2013
ANT. : NO HAY
MAT. : SITUACIÓN PTAS PARINACOTA

Junto con saludarle atentamente, comunico a Usted que con fecha 28 de octubre de 2013, personal de CONAF que realizó salida a terreno en el Parque Nacional Lauca y en específico en la localidad de Parinacota, en la cual se encuentra instalada la "Planta de Tratamientos de Aguas de servidas domesticas poblado de Parinacota", aprobada mediante RCA 203 del 23.12.2002.

**FOTOGRAFIA DESCARGA AGUAS DE PLANTAS DE TRATAMIENTO DE AGUAS
SERVIDAS PARINACOTA EN PARQUE NACIONAL LAUCA.**

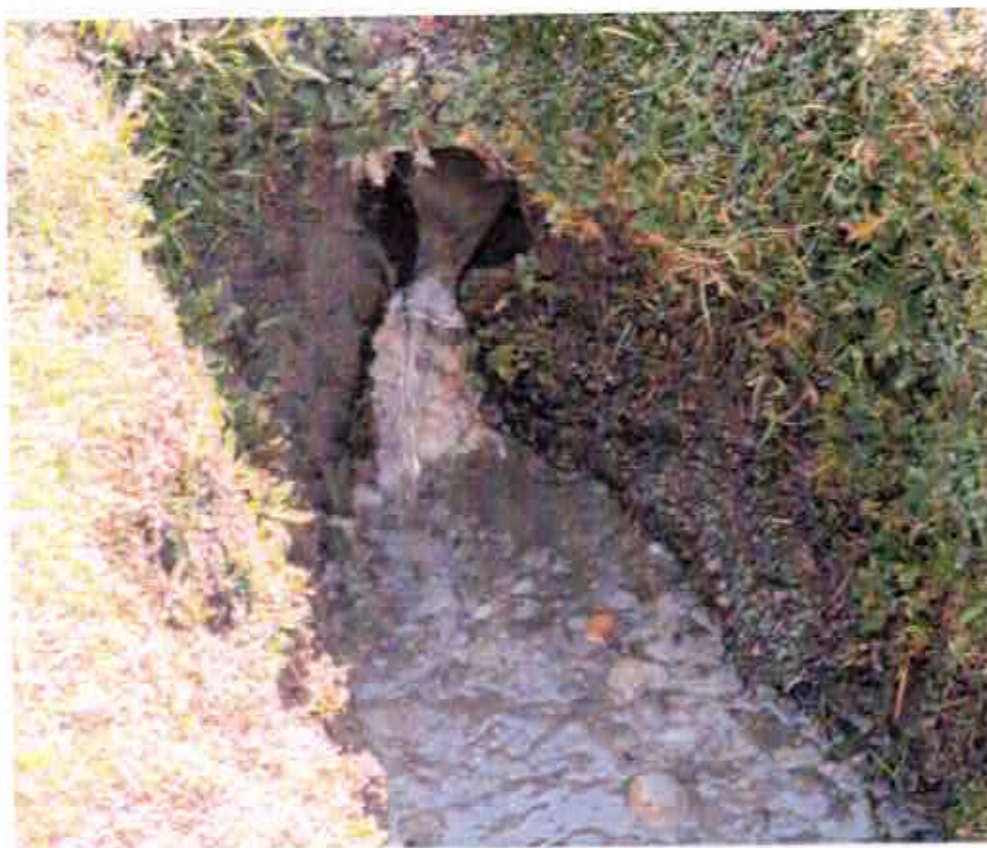
Figura 1: Fuente puntual y fija de descarga de la planta de tratamiento.

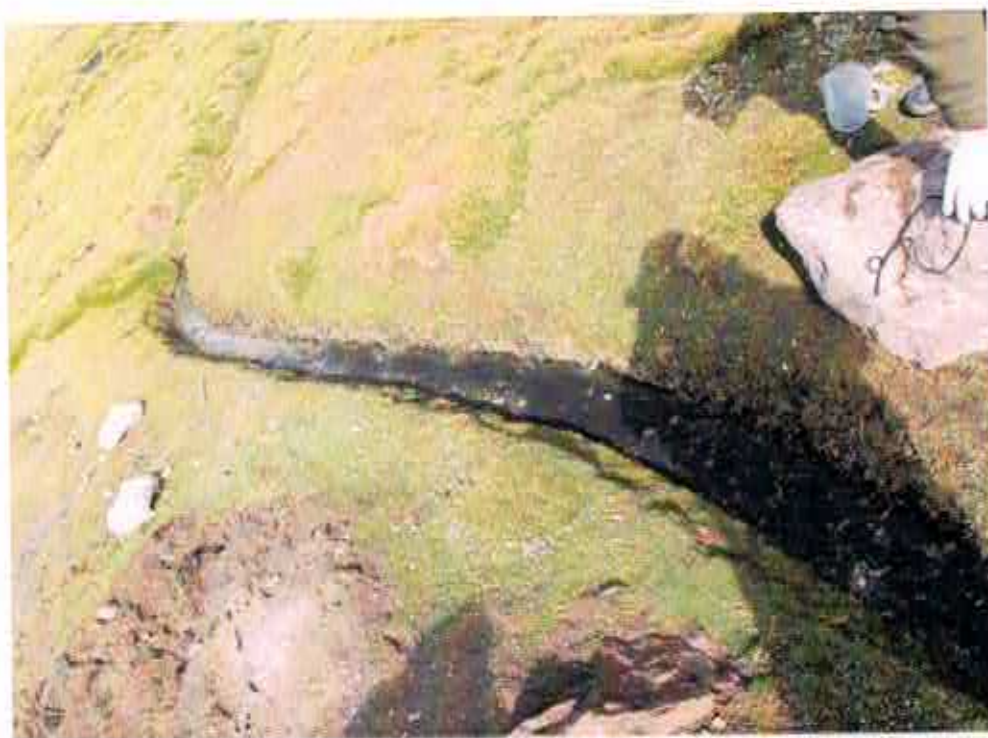
En la zona de descarga de la planta se constató el mal olor reinante y el vertido de aguas servidas, que a simple vista se aprecia una zona de activa descomposición. (Se adjunta set de fotografías)

Figura 2: Canal de vertido de aguas servidas.

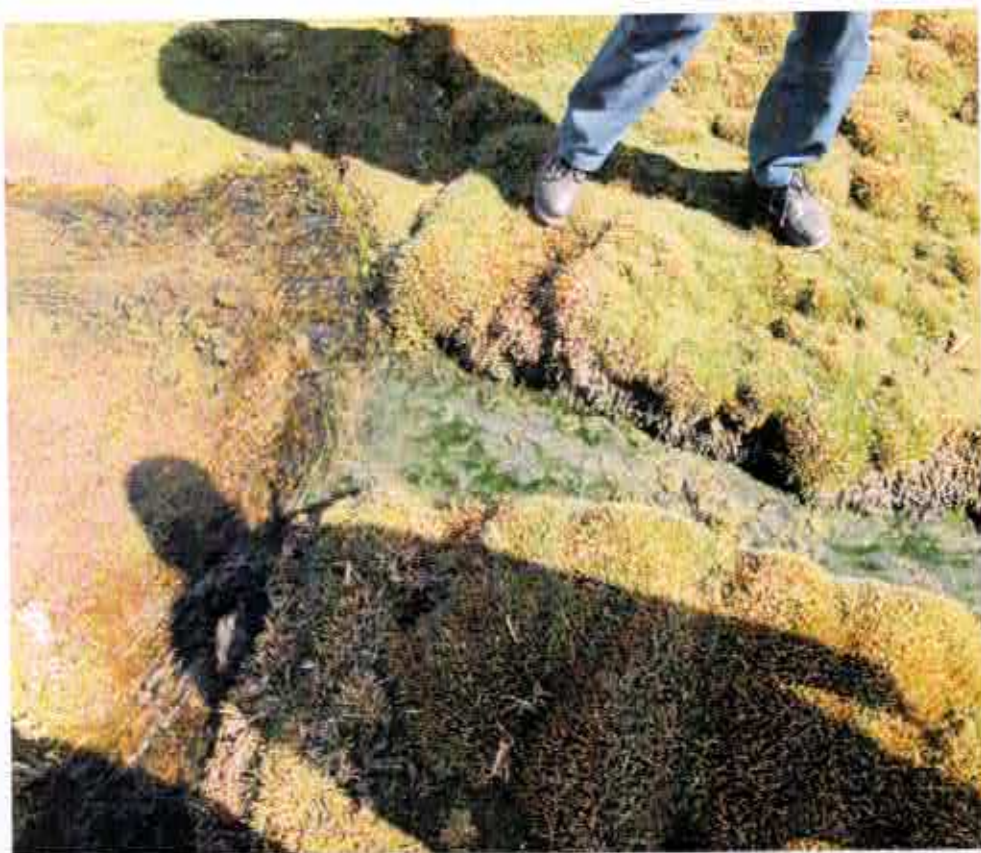
Figura 3: Unión del canal de vertido de aguas servidas con canal que alimenta al bofedal.

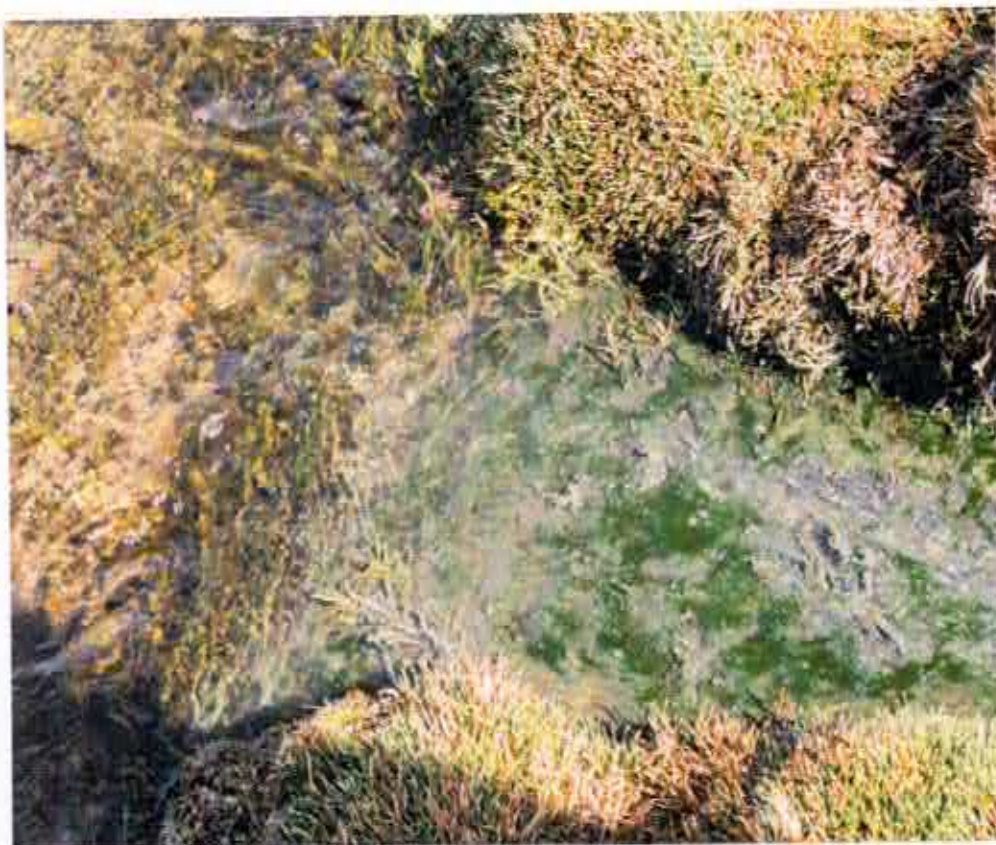
Debido a que a simple vista se denota una alta carga orgánica en el efluente de la planta al bofedal, lo que podría provocar una evidente eutrofización, solicito a usted tenga a bien tomar las medidas y análisis correspondiente para verificar esta situación.

Figura 4: En esta imagen se visualiza la zona de activa descomposición, con la unión del canal que alimenta al bofedal.
